# 河川の集中点検（二次点検）の点検結果と対応状況について

国土交通省水管理・国土保全局より「水管理・国土保全局所管施設（河川・ダム・砂防）の集中点検の結果について（平成 25 年 9 月 20 日）」にてお知らせした河川管理施設の一次点検結果を踏まえて、江戸川河川事務所管内にて実施した二次点検の点検結果とその対応状況についてお知らせします。

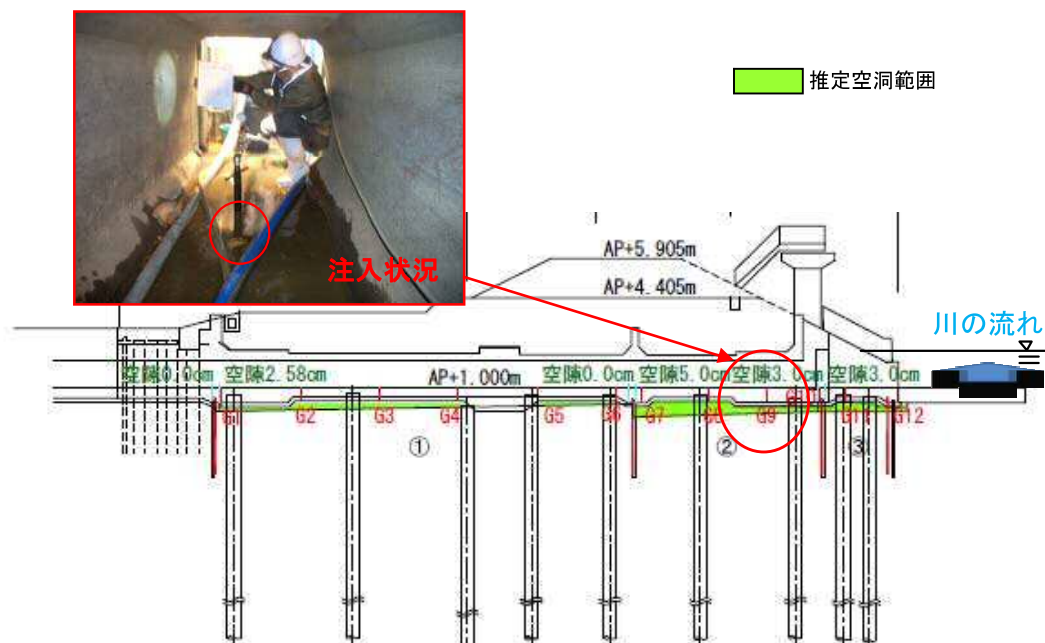
### 【排水樋管】

3施設（花和田排水樋管、弁天排水樋管、道路排水樋管）において、樋管の底版下に連続的な空洞が確認されました。そこで、樋管内部より底版下にセメントを充填し、空洞を埋める対策を完了しました。

→樋管内部より底版下にセメントを充填し、空洞を埋める対策を完了しました。

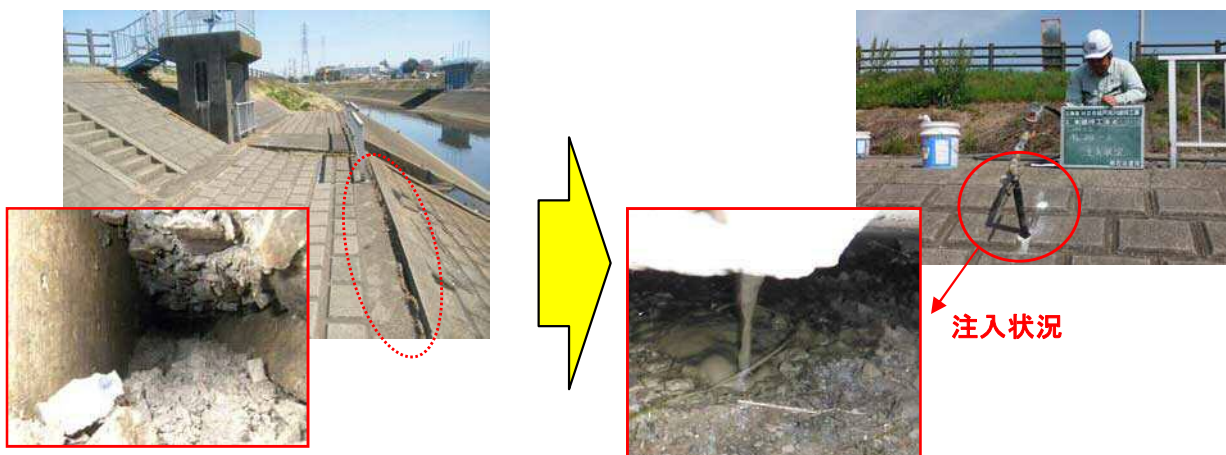
### 【護岸】

坂川の護岸ブロック下に空洞が合計約70m 確認されました。そこで、ブロック内部にセメントを充填し空洞を埋める対策を、5月末までに39m完了しました。残りの区間は、重点的に監視し、川が増水しやすい時期（出水期）が明ける11月以降に対策予定です。

→ブロック内部にセメントを充填し空洞を埋める対策を、5 月末までに 39m 完了しました。  
残りの区間は、重点的に監視し、川が増水しやすい時期（出水期）が明ける 11 月以降に  
対策予定です。
