# 安全利用点検箇所(直轄砂防設備)

砂防設備の安全利用点検結果一覧表 (1/2)

## 安全利用点検結果(対策箇所写真)

整備局名	関東地方整備局	事務所名	渡良瀬川河川事務所
水系名	利根川水系	河川名	渡良瀬川
施設名	足尾砂防堰堤	区域番号

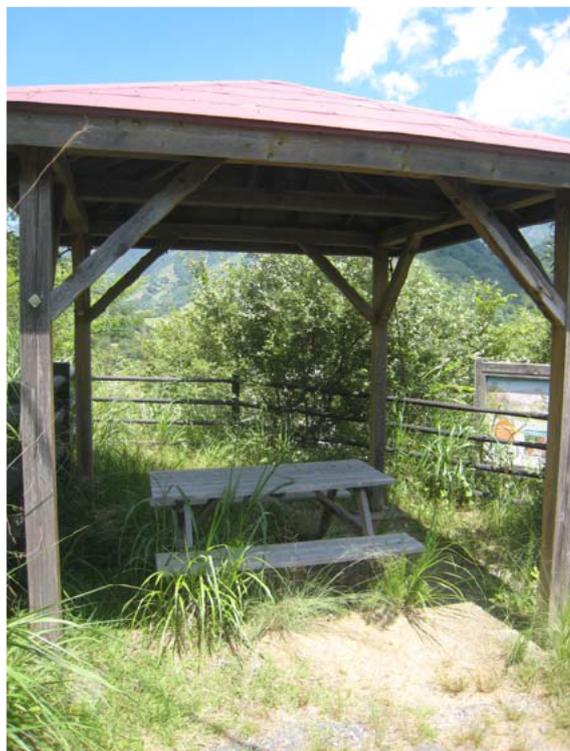
・除草前

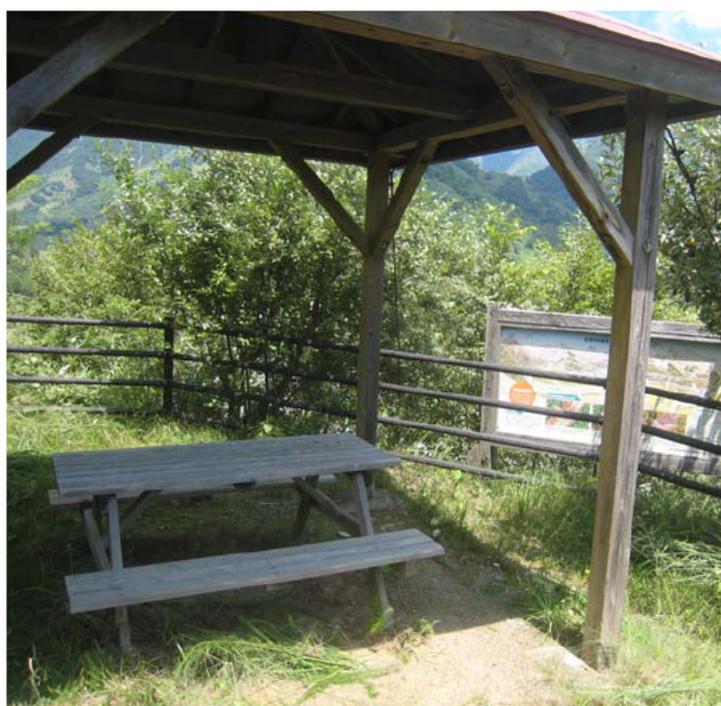
・除草後

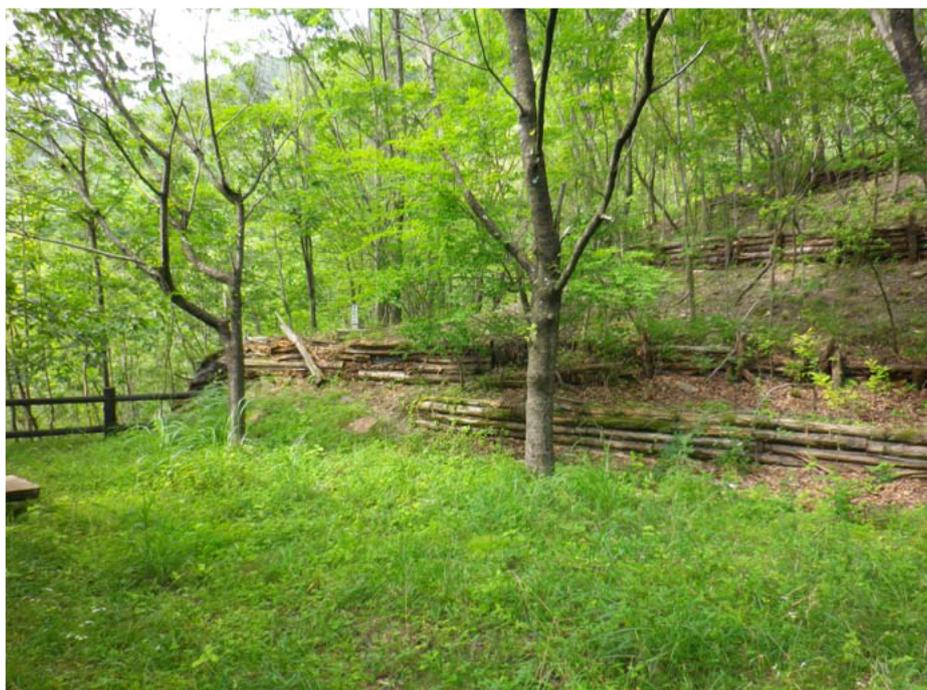
既設山腹基礎工の一部損傷有

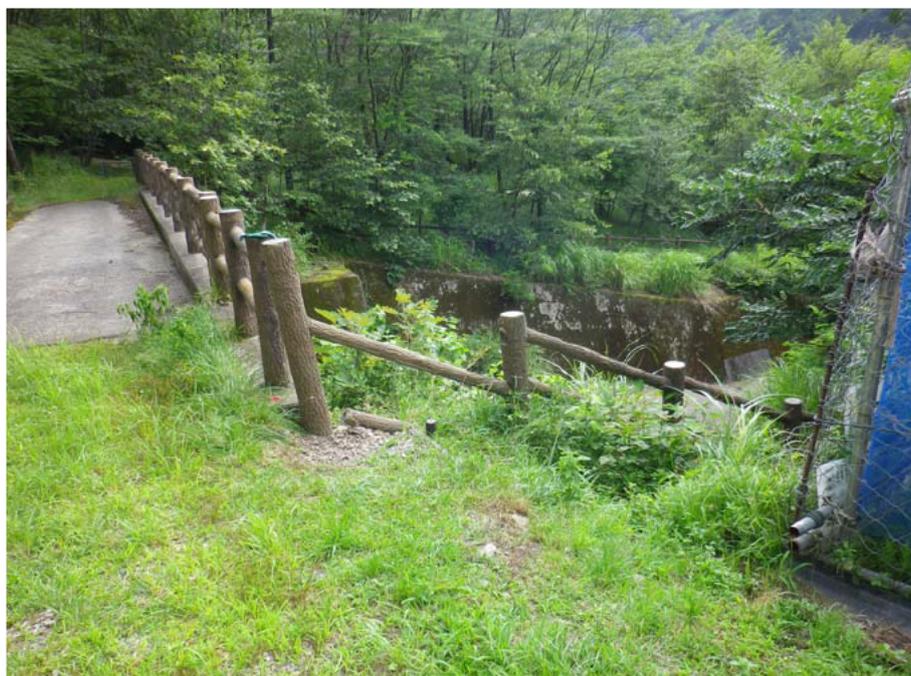
転落防止柵の損傷有

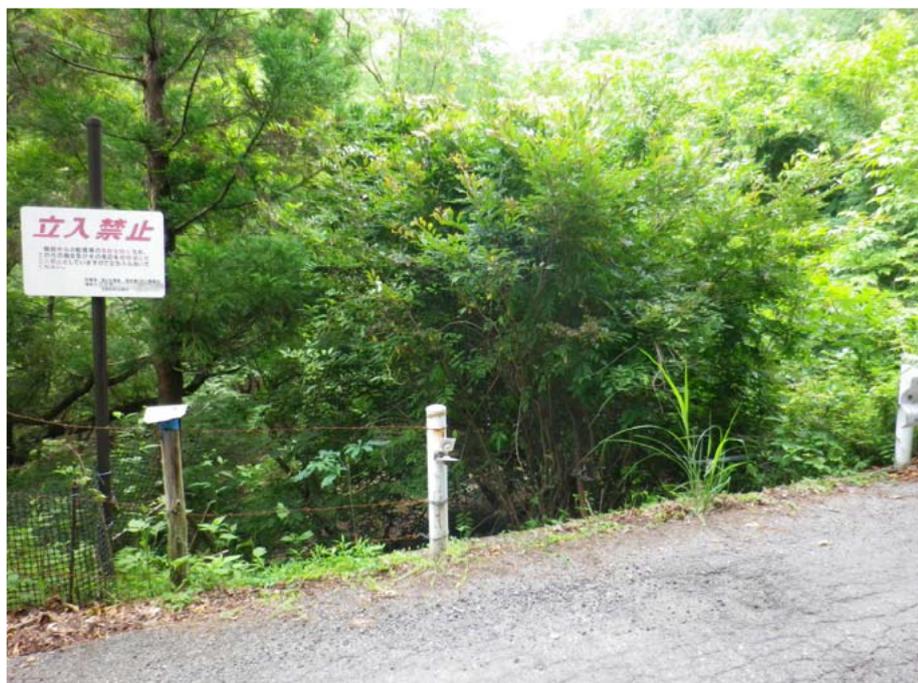
・堆砂敷の隣接道路ガードレールの損失有

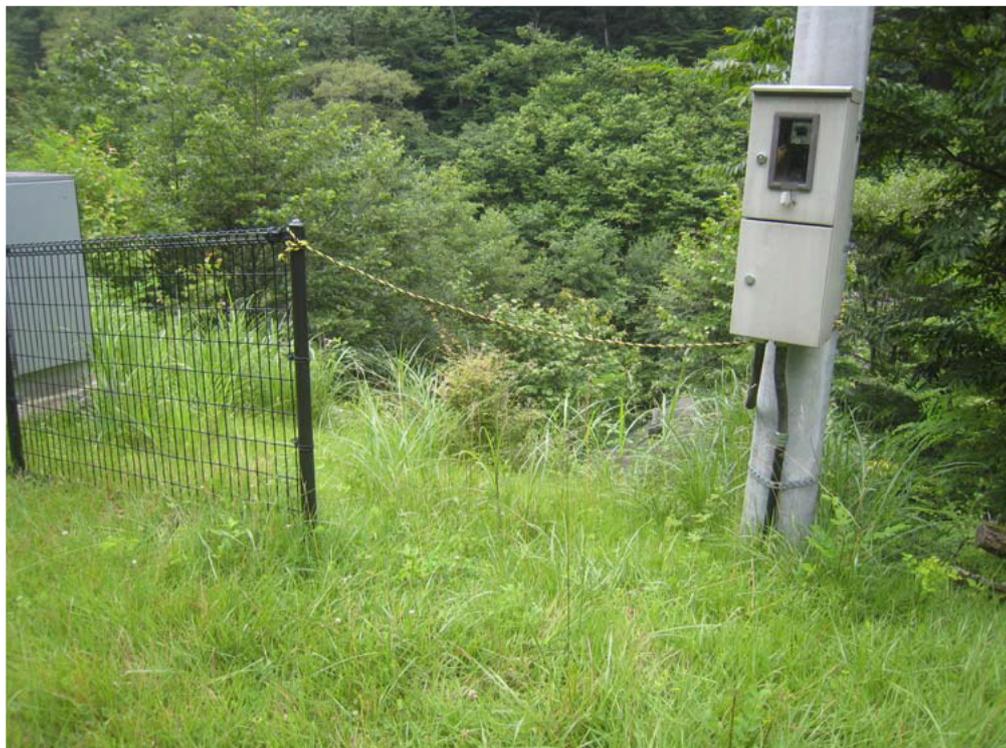
・フェンス隙間がある

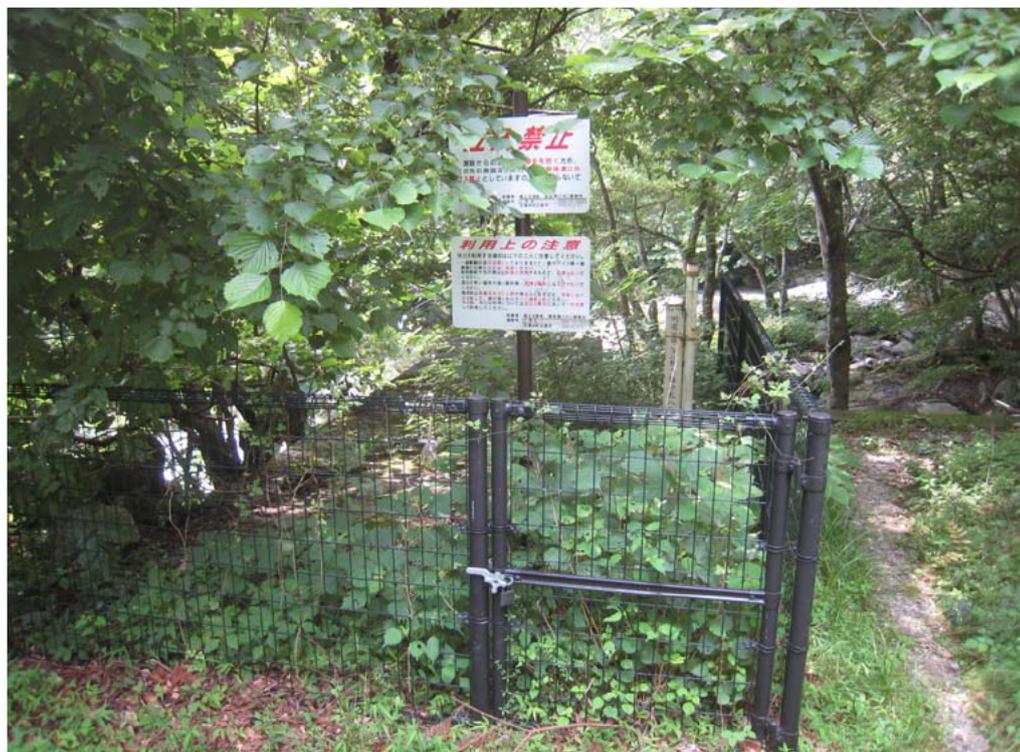
・注意喚起看板に枝が

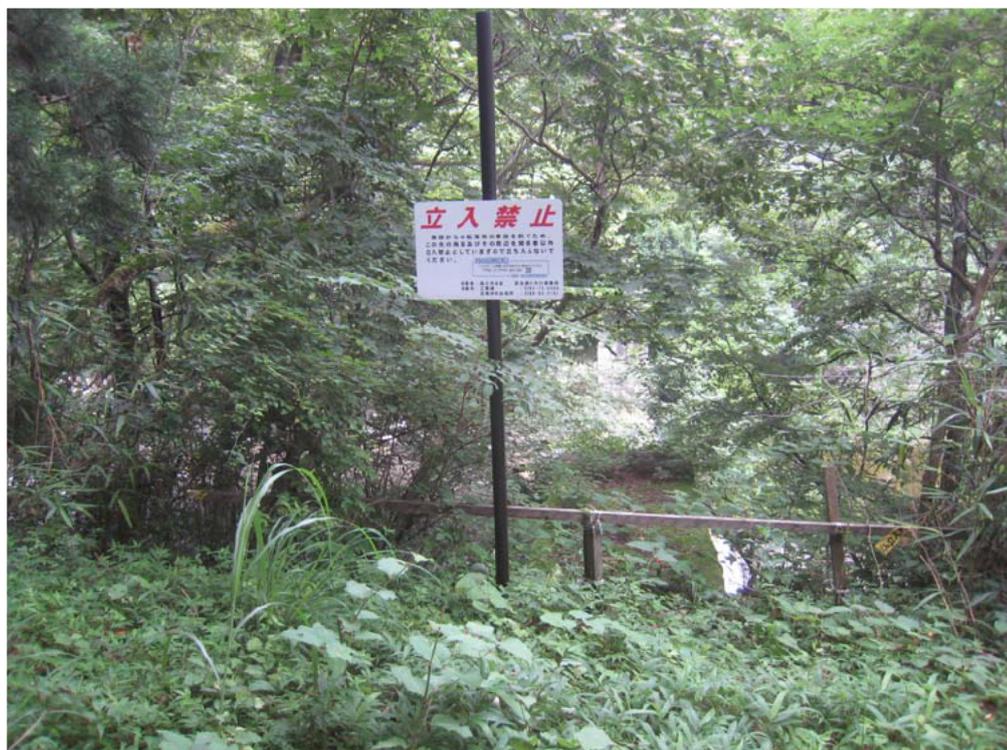
・注意喚起看板に枝が

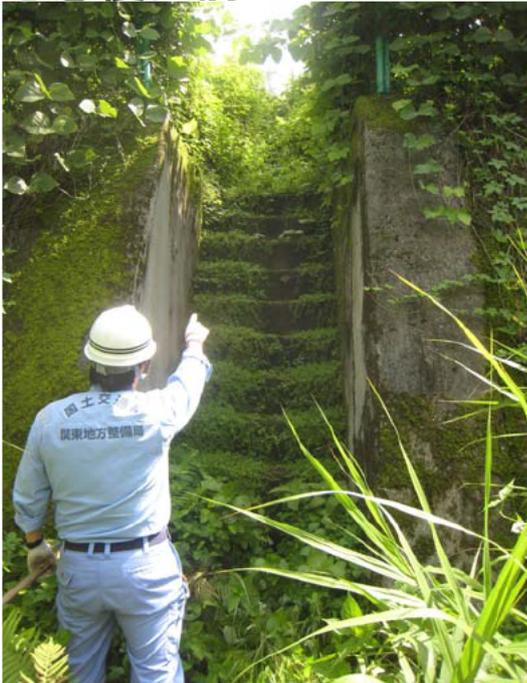
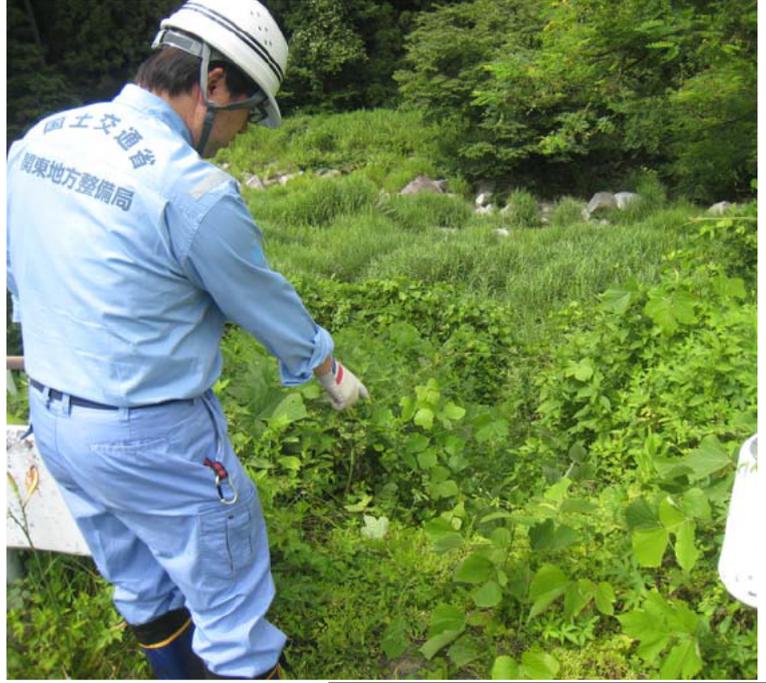
雑草等により階段が見えない

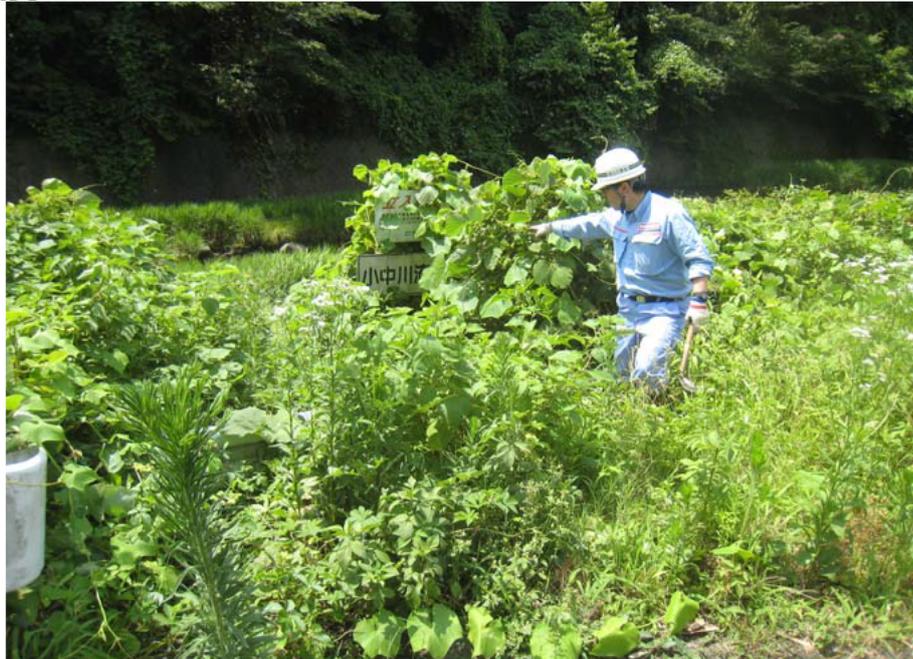
雑草等により注意喚起看板等が見えない

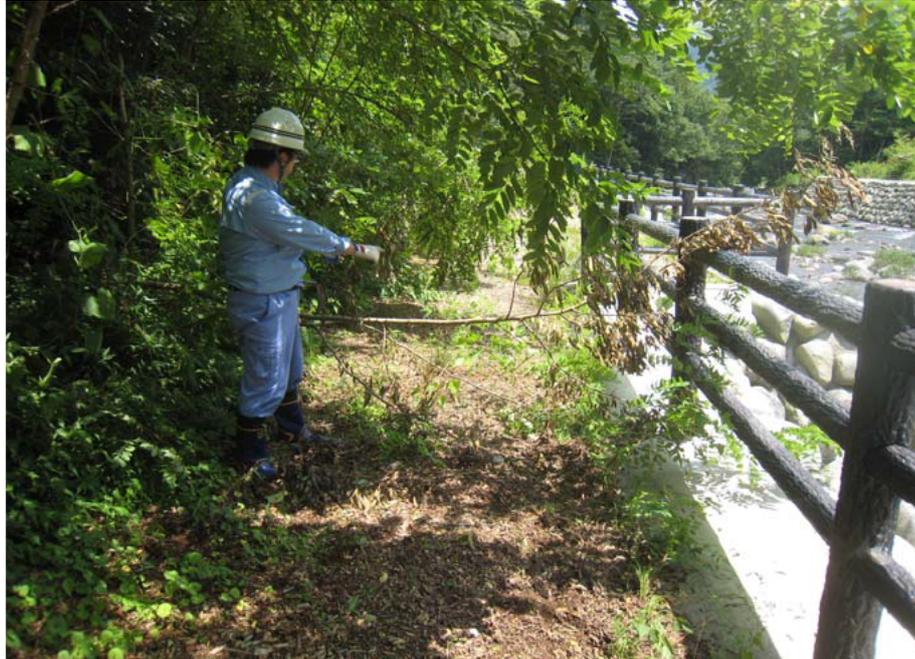
雑草等により管理用通路が通れない

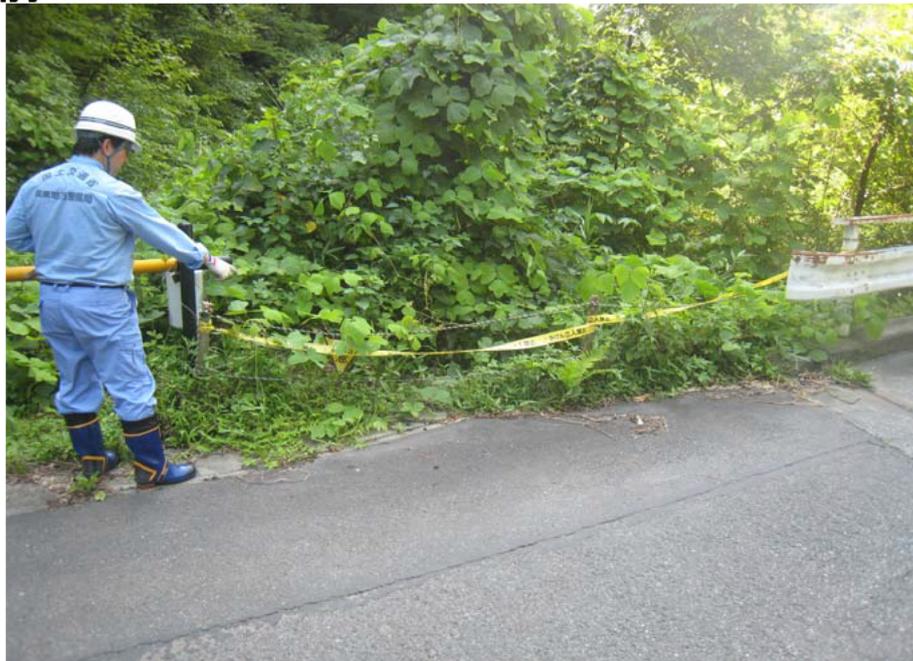
立入禁止柵の緩み。雑草により路肩が不明瞭。

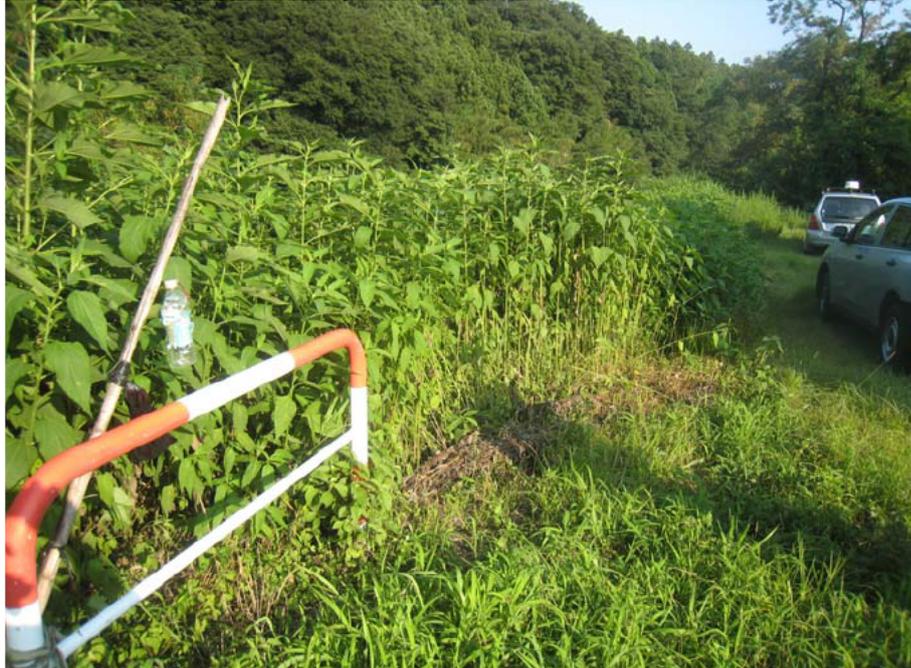
路肩位置が、雑草等により不明瞭

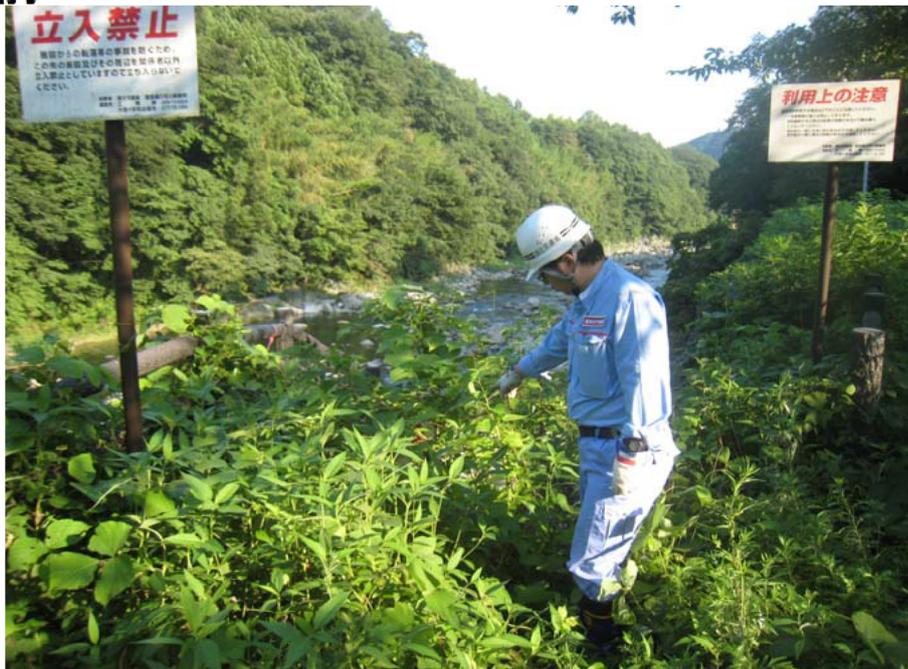
看板が、雑草等により見えない

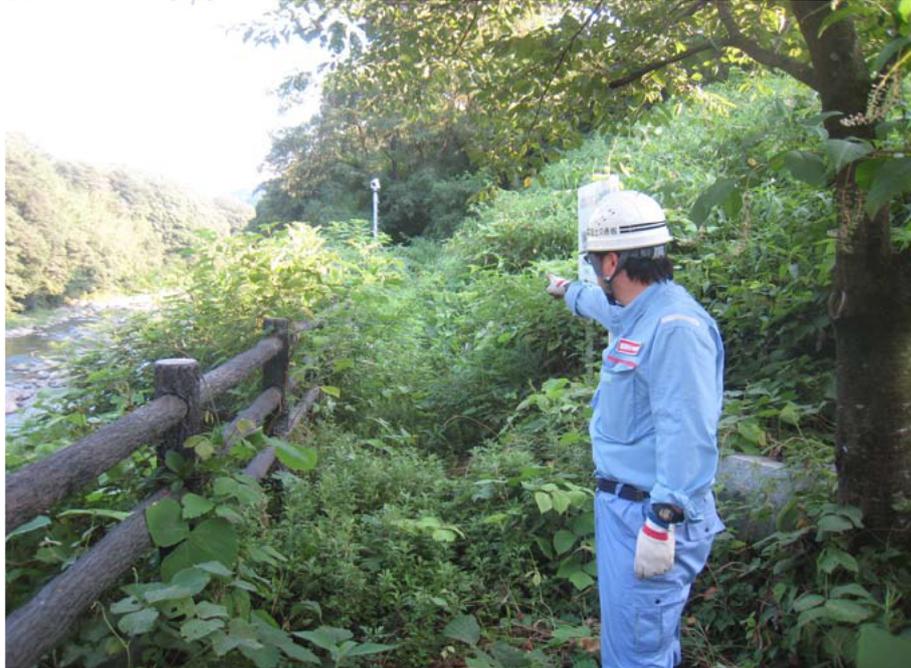
雑草等により管理用通路が通れない

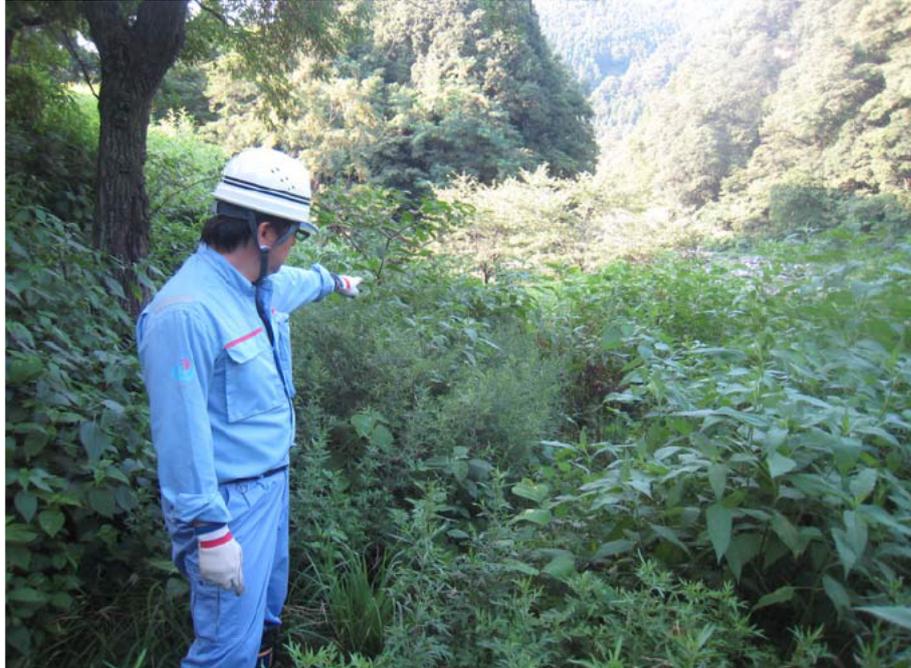
雑草等により遊歩道が通れない

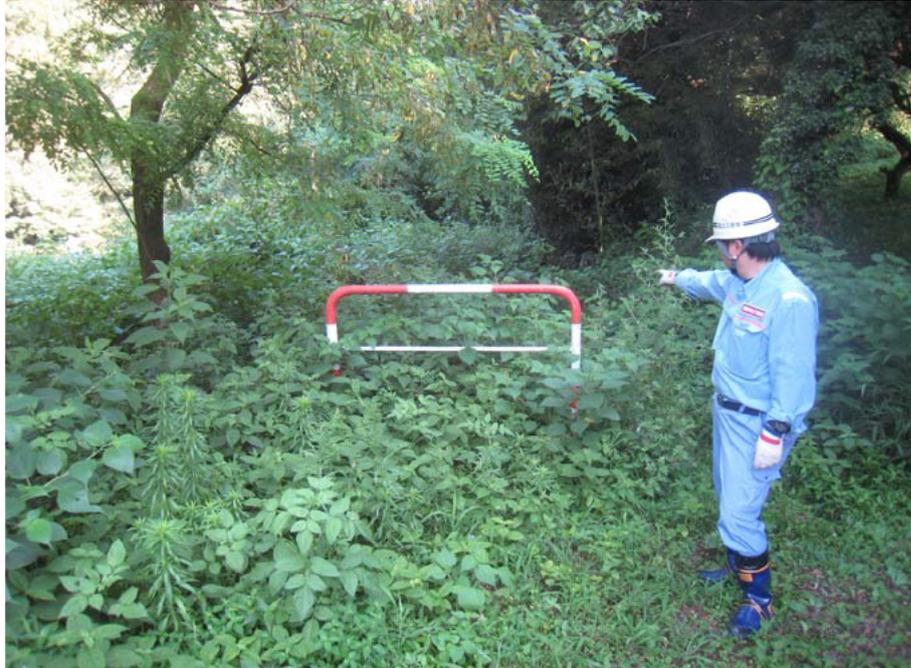
雑草等により管理用通路が通れない

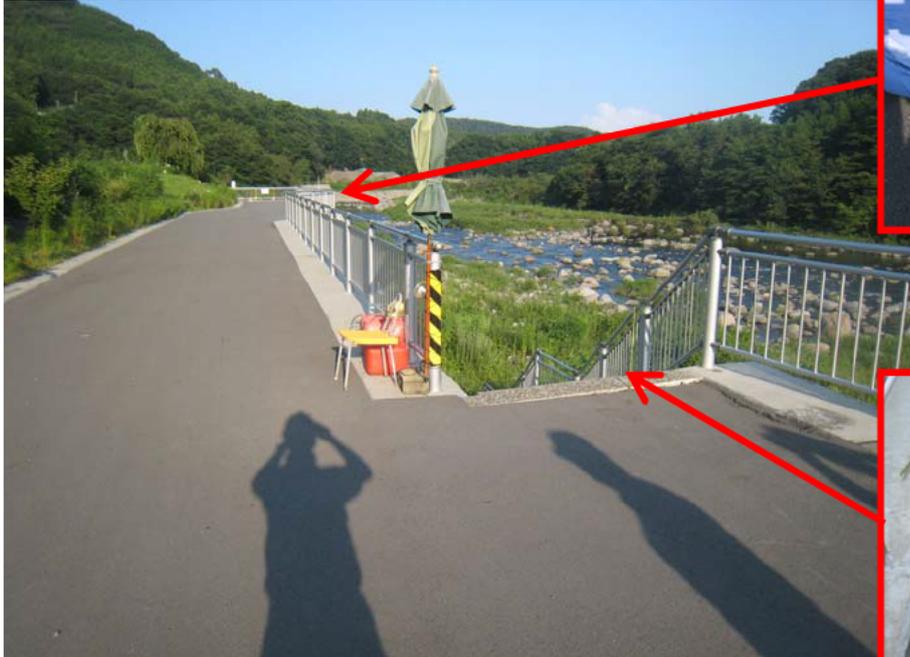
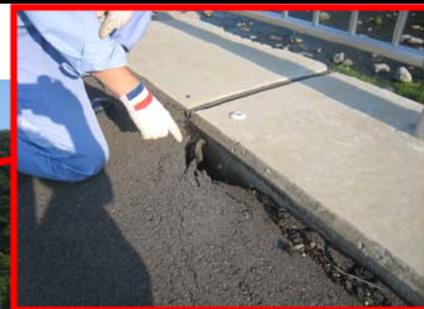
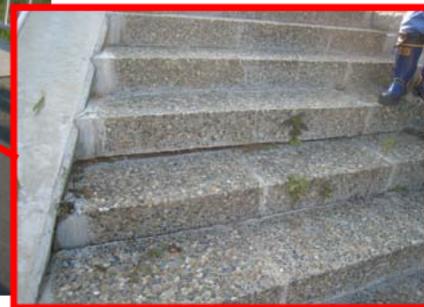
階段や舗装の下の土砂が流出し、部分的に陥没
