# 11月22日発生の中城断層地震後における 土石流危険渓流点検結果について

国土交通省では、長野県小谷村、白馬村、小川村、長野市において「国土交通省緊急災害対策派遣隊(TEC-FORCE)」による土砂災害の防止、及び今後の警戒避難、応急的な対応に資することを目的に長野県から要請のあった土石流危険渓流の緊急点検を実施しました。

1. 点検期間 平成26年11月24日(月)～11月28日(金)

# 土石流危険渓流調査範囲(1/2)

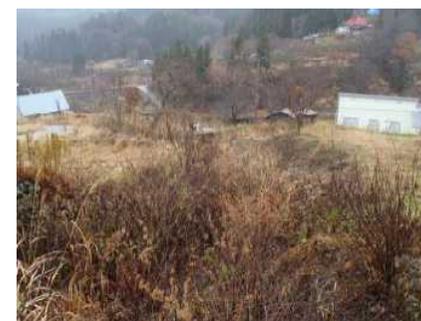
中谷東砂防堰堤

- ・流域内で地すべりが発生(規模 B 約70m、L 約300m)。
- ・地すべりによる流出土砂は最下流の砂防堰堤で止まっている。
- ・今後の降雨で堆砂土砂が流出(土石流含む)する可能性がある。
- ・溪流内の水の流れが確認できていない(伏流している可能性がある)。
- ・床固工と思われる鋼製枠の破損が確認された。床固工は地すべり土塊に埋まっているため、破損基数については不明。

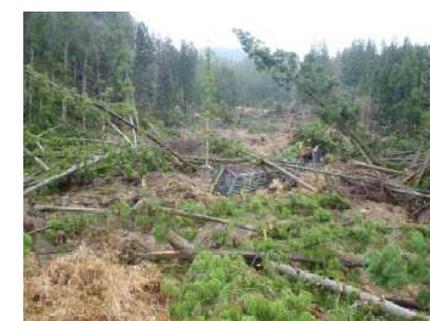
中谷東砂防堰堤下流を望む

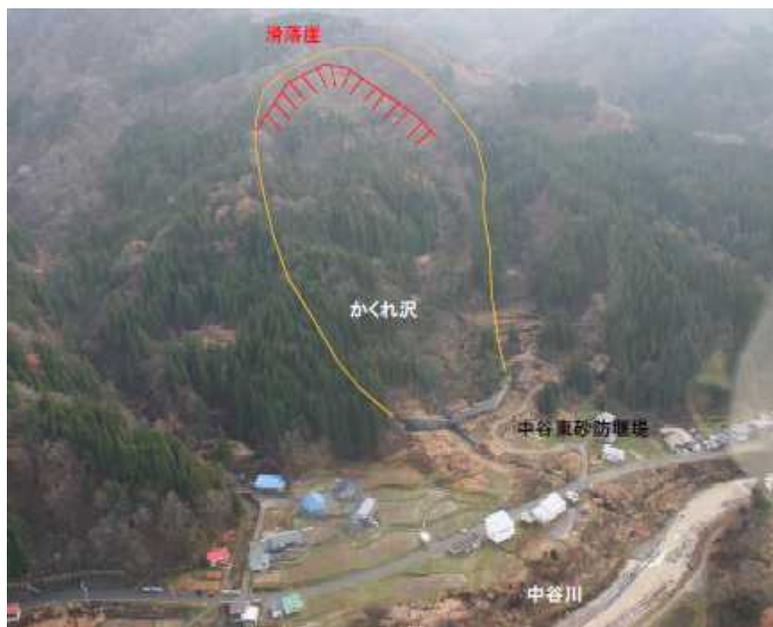
中谷東砂防堰堤の堆積状況

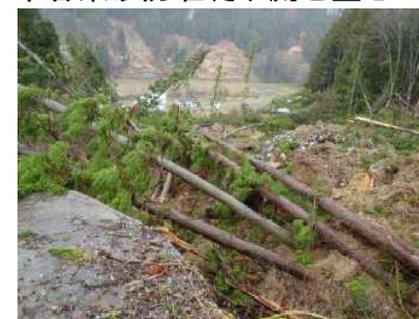
地すべり土塊の状況①

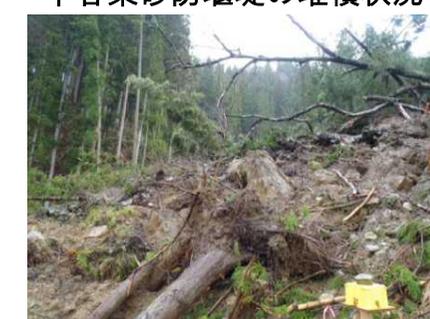
地すべり土塊の状況②

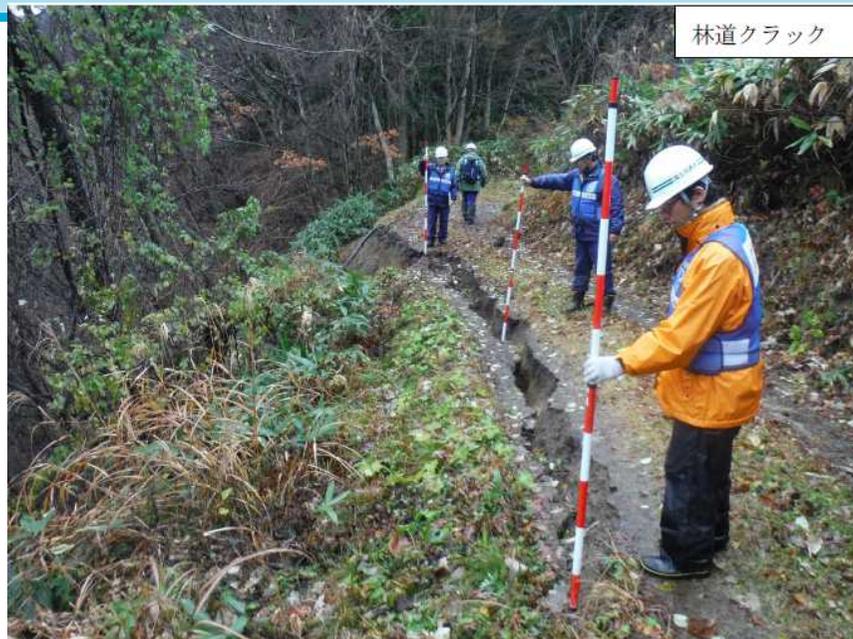
林道クラック

林道にクラックを確認

- ・流水に濁りあり。
- ・溪流上流の神社地点まで調査したが、濁水の発生源は確認できず。
- ・溪流沿いの林道に複数のクラックを確認。
- ・最上流の砂防堰堤は満砂。残り2基は未満砂。

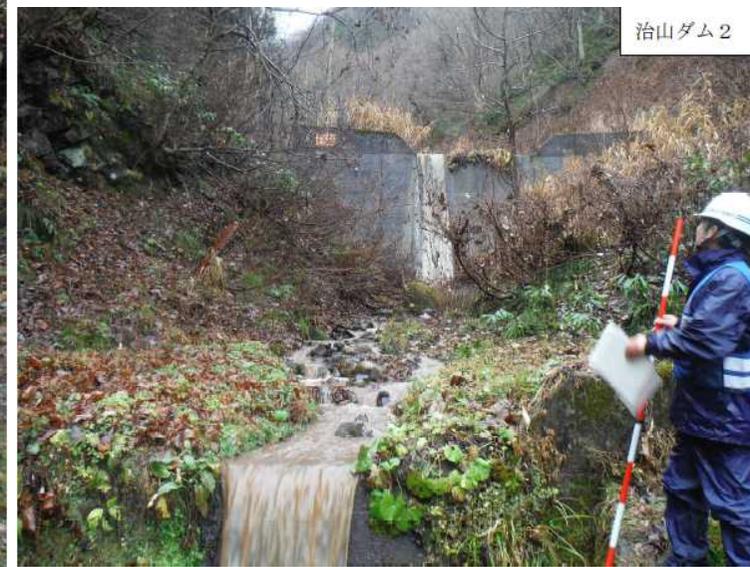
治山ダム2

濁水状況

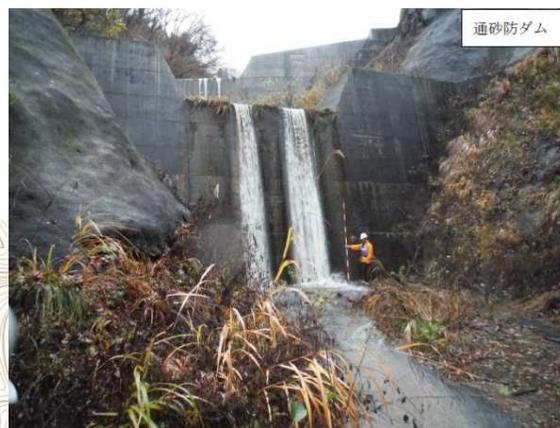
通砂防ダム

既設堰堤

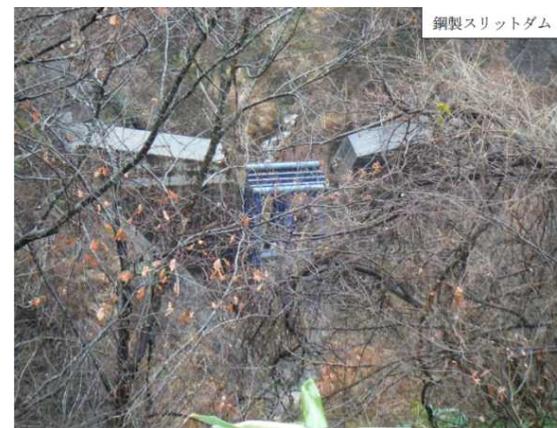
鋼製スリットダム

既設堰堤

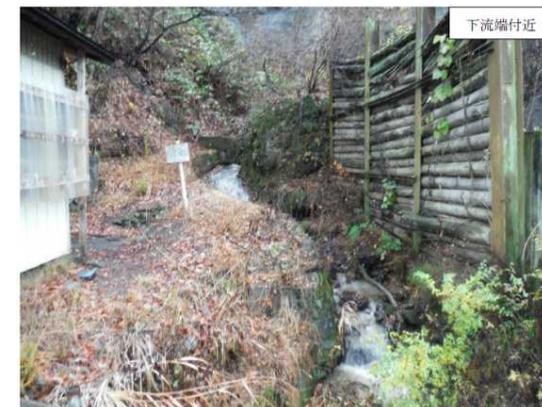
下流端付近

鬼の沢流末状況
