発生日時	平成 26 年 4 月 9 日 (水) 16 時 55 分			天候	晴
工事情報	道路系事務所 建築工事				
被災の状況	性別	年齢	職種	被災の程度	
	-	-	-	埋設ガス管表面損傷	
事故概要	工事箇所では仮囲い用の単管パイプφ50mmを打ち込んだ際、埋設されていたガス管に単管パイプが接触し、管の表面が損傷したものの。 公衆損害-地下埋設物件損傷

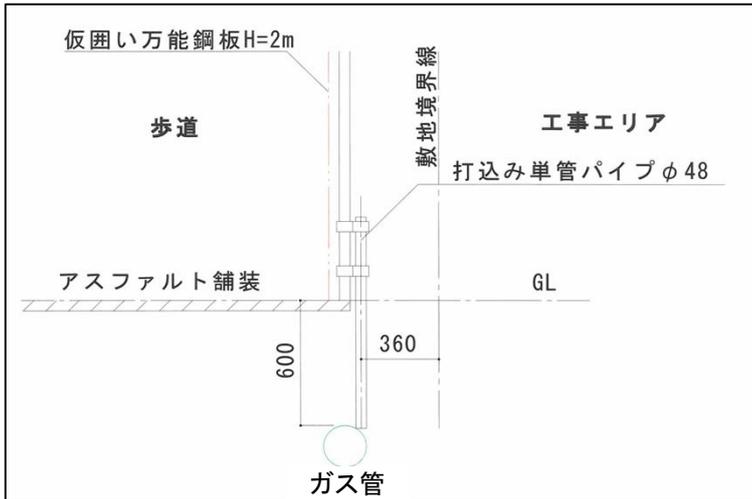
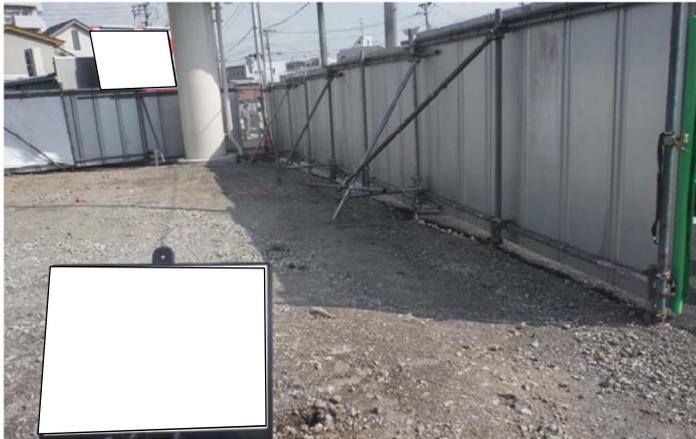
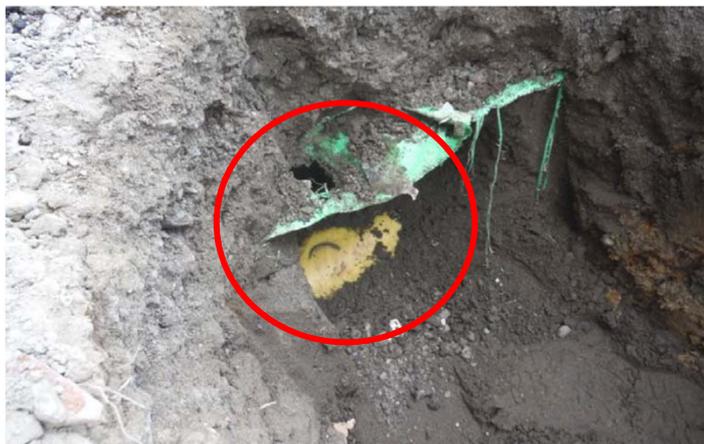
・工事範囲内の仮囲い用の単管パイプを打ち込んだ際に、埋設されていたガス管にパイプが接触し、表面が損傷した。

・管理者と事前に協議した図面には、当該管は記載されていたが、工事範囲内には影響はなかったため、試掘等をする前に単管パイプを打ち込んでしまった。

・本工事着手前に管理者に立会をしてもらったところ、仮囲い直下にガス管が埋設されていることが発覚した。

・ガス管は表面が傷ついただけで、ガス漏れは発生していない。

**【事故発生原因】**  
 ・事前の図面確認や試掘などの地下埋設物に対する安全管理が十分に実施されていない。  
 など

**【事故防止のポイント】**  
 ・作業前に図面の確認や試掘、管理者の立会などの地下埋設物に対する安全管理を徹底する。  
 など

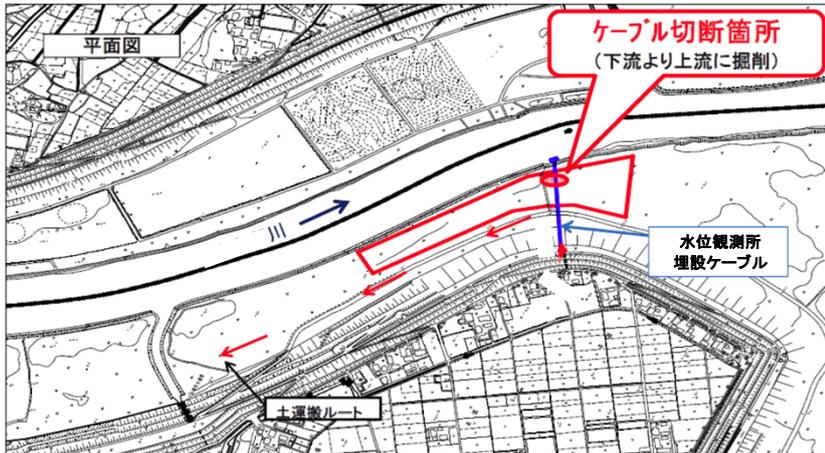
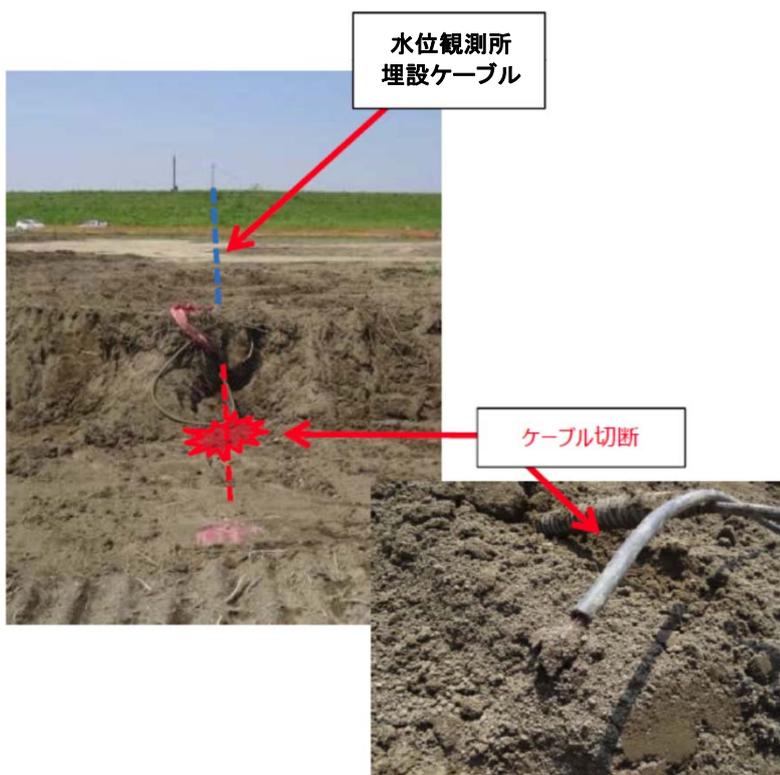
・工場の土取り場において、土砂の掘削積み込み作業をバックホウにて実施中、埋設されていた自記水位観測所の埋設ケーブルをバックホウのバケットでひっかけ、切断した。

・過去に別途工事において掘削している箇所を引き続き上流側に延伸している箇所であったこともあり、埋設物に係わる調査・試掘、対策は実施していなかった。

・現地調査や図面でも水位観測所は確認できるため、埋設物の存在は予測できたものと考えられる。

・事前の図面確認や試掘などの地下埋設物に対する安全管理が十分に実施されていない。  
など

・作業前に図面の確認や試掘、管理者の立会などの地下埋設物に対する安全管理を徹底する。  
など

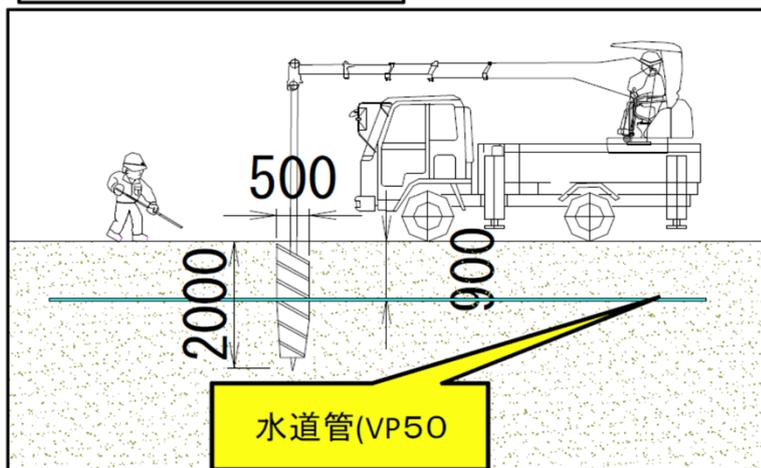
### 事故状況断面図

・現場仮設電源設置において引き込み電柱を建柱するため建柱車(4t)にて建柱箇所を約2m掘削した。

・埋設物有無の確認、試掘等を実施しなかった  
など

・作業前に図面や関係機関への確認などにより埋設物の有無を把握する  
など

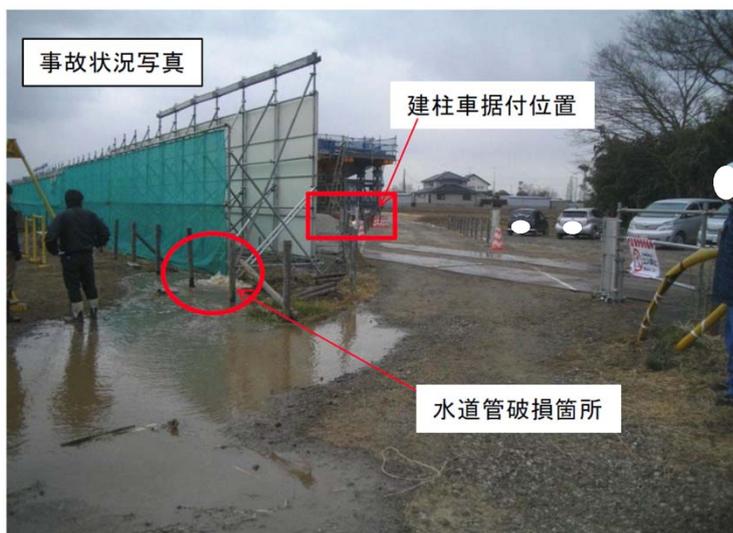
事故状況写真

・オーガを引き抜いたところ、水が噴出し水道管を破損したことが判明。

・ただちに復旧作業を行い、約3時間後、復旧完了した。復旧作業のため、一時断水した。影響家屋は2軒。

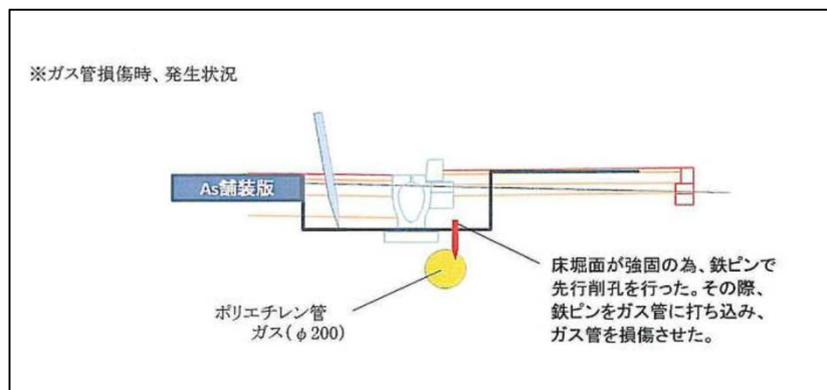
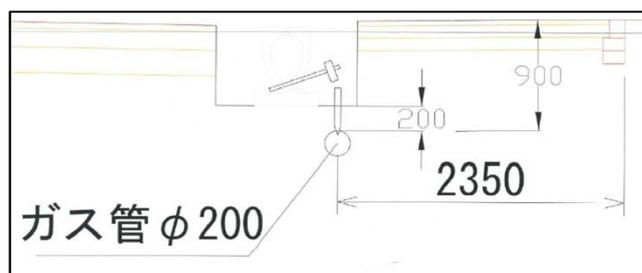
- ・掘削作業を行い、縦断管を敷設するため、丁張りの設置作業を実施していた。
- ・人力にて鉄棒を打設していた際、埋設されていた瓦斯管(ポリエチレン製)を損傷した。
- ・損傷した管は、道路建設に伴い敷設(移設)した低圧管であり、まだ一般家庭には供給していなかった。
- ・埋設図とのぼり旗で埋設物の明示を行っていたが、鉄棒を打ち込む箇所の下には埋設物は無いだろうと作業員が思い込んでいた。

- ・地下埋設物に対する注意不足  
など

- ・地下埋設物が予想される箇所では、試掘等により事前確認を行うよう徹底する  
など
