発生日時	平成 26 年 4 月 28 日 ( 月 )			16 時 18 分	天候	晴
工事情報	道路系事務所 鋼橋上部工事					
被災の状況	性別	年齢	職種	被災の程度		
	男	24	鳶工	肋骨1本骨折、肺部打撲		
事故概要	<p>ベント解体中に、ベント柱天端に玉掛けしようとした際、ベント基礎部のボルトが破断し、ベント柱とともに高さ5m程度の位置から倒れ、作業員が背中を地面に打ち付け負傷したもの。</p> <p style="text-align: center;">労働災害—その他労働災害</p>

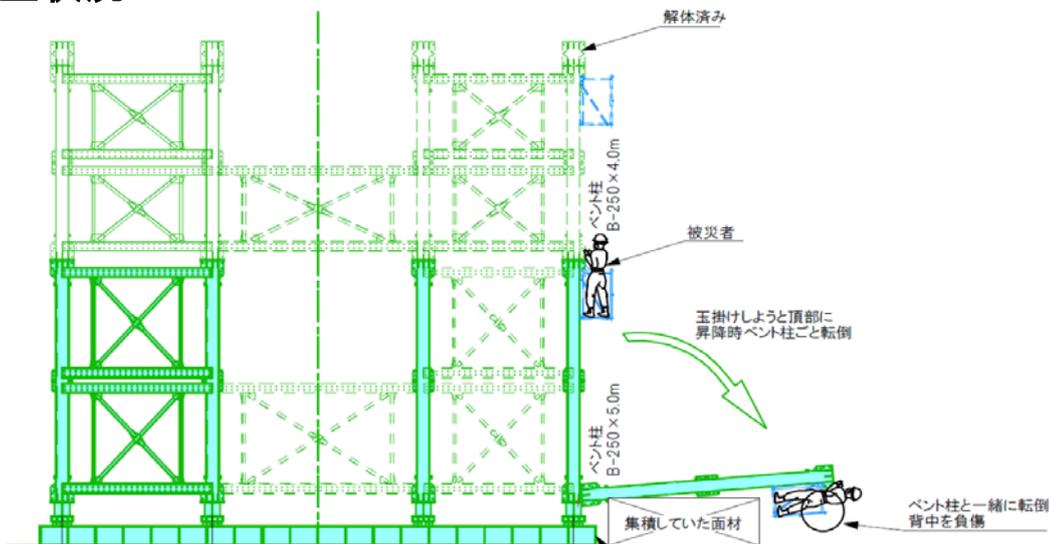
・橋梁架設用のベントの解体を実施していた。

・ベント柱の天端に玉掛けを行うため、作業員が天端の足場にのったところ、ベント基礎部と柱を固定していたボルトが破断し、柱とともに高さ5m程度の位置から倒れ、作業員が背中を地面に打ち付け、負傷した。

・ベント基礎部と柱は、ボルト8本で固定されていたが、事故当時は、先に8本中6本のボルトをはずしてしまっていた。

・柱天端に玉掛けする前にボルトを外してしまっていた。  
など

・解体の手順を明確にした作業手順書を作成し、周知徹底する。  
など

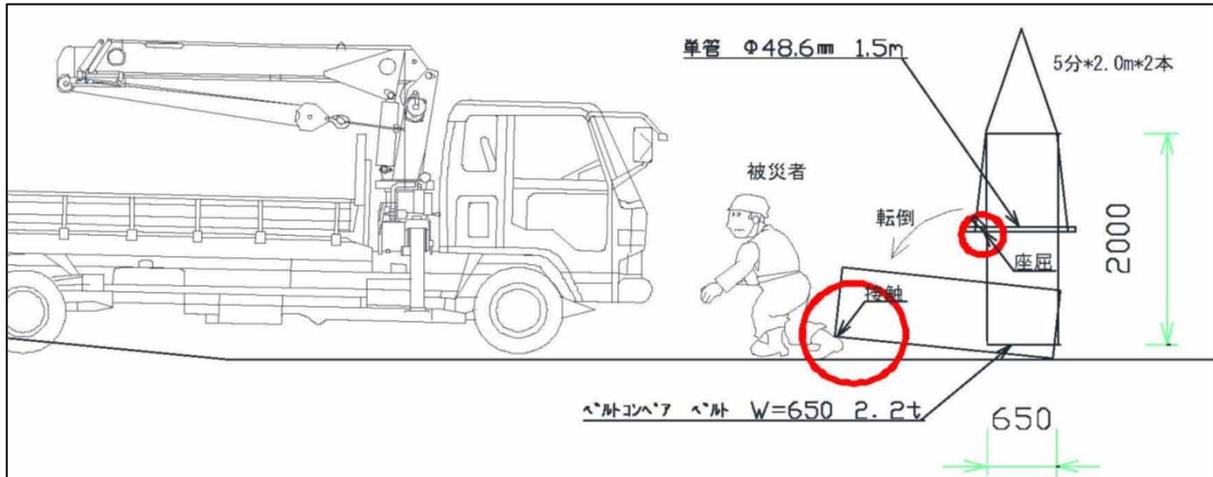
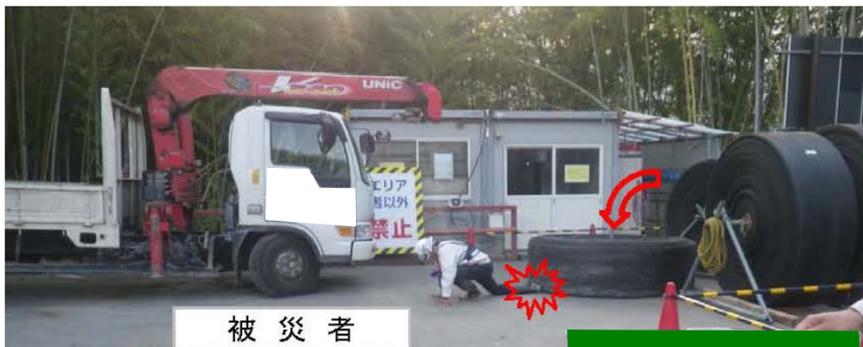
被災者

・ベルトコンベア設置作業時にロール状に巻かれたベルト(2.2t/本)を25tクレーンにて運搬車両へ積み込み作業中、荷を地切りした(10cm)際に荷がバランスを崩し倒れ、近くにいた作業員の右足に接触し被災した。

・実際に吊っていた方法は作業手順書と異なる方法であった。(作業手順書上は、ワイヤーのみで袋掛けをするようになっていたが、実際の作業は単管パイプを使用して吊り作業を行っていた。)

- ・作業手順書の周知徹底不足など

- ・作業手順や役割分担等について、周知徹底を行う。など

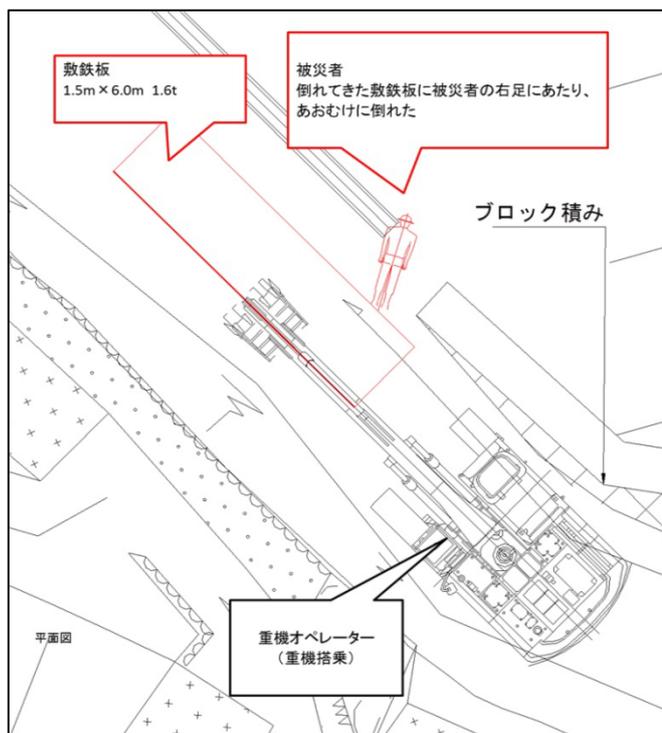
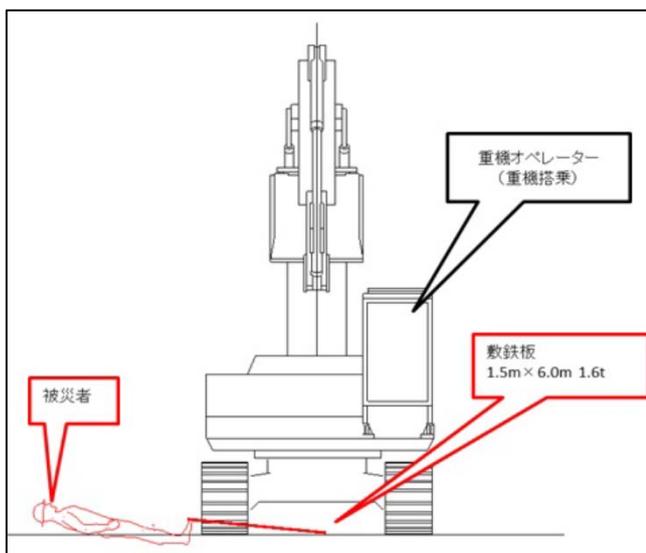
・敷鉄板(1.5m×6.0m W=1.6t)の移動作業を0.45m3クレーン付バックホウにて被災者とバックホウ運転手の2名で行っていた。

・敷鉄板を移動先で着地させた時、治具が外れ敷鉄板が、被災者側に倒れ込んだ。被災者は、鉄板吊り治具の外れと共に後方へ避けようとしたが、敷鉄板が被災者の右足甲にぶつかり被災した。

・作業前に吊り治具を点検したが、異常は見られなかった。

・吊り荷を素手で支えていた  
など

・介錯ロープの使用  
など

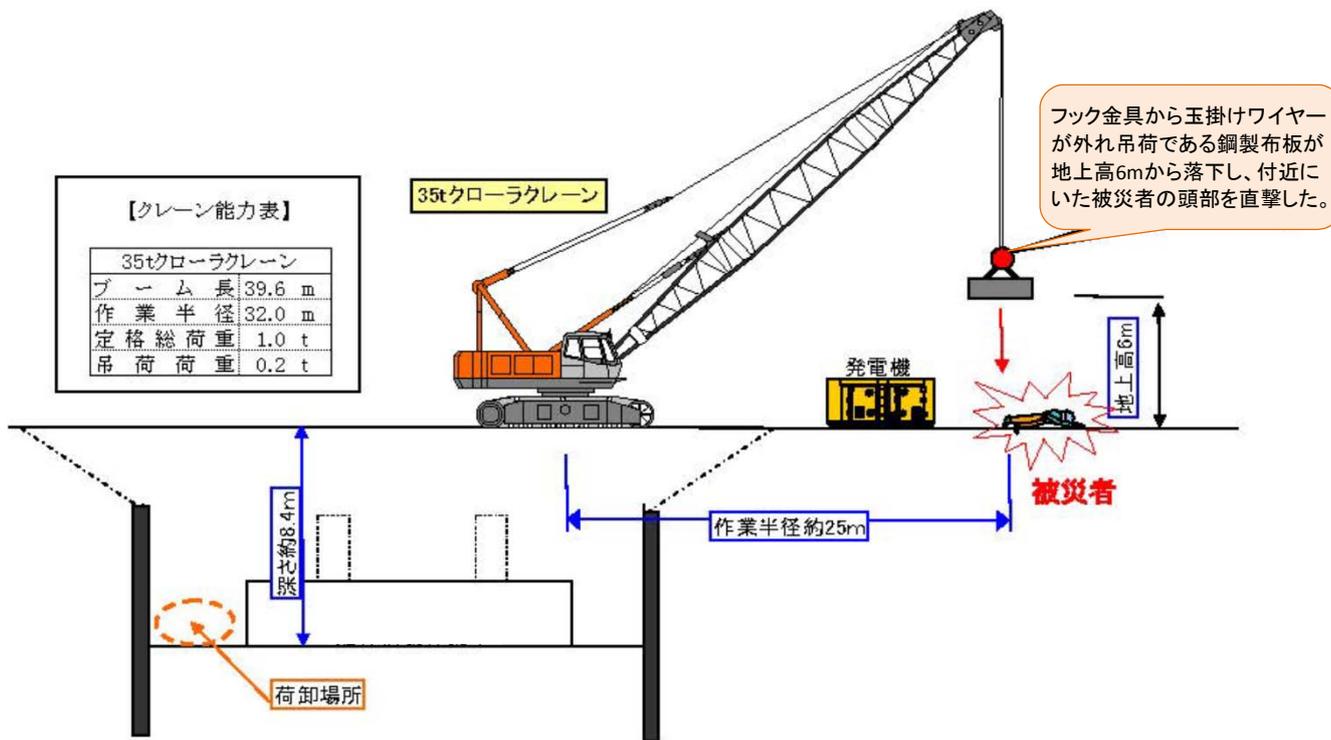
- ・ 枠組足場に使用する 鋼製布板 (約16kg/枚) を35tクローラークレーンにて、掘削床付け面GL-8.4m (荷卸場所) に吊り降ろす作業を行っていた。
- ・ 鋼製布板を11枚重ね2本のワイヤーで玉掛けを行い、クレーンにて旋回したところ、吊荷ワイヤー2本の内1本が突然外れ、地上高約6mからバランスを崩した吊荷が近くで型枠準備作業を行っていた被災者の頭上に落下し被災した。

- ・ 足場板が緊結されていなかった など

- ・ 足場材などは、玉掛ワイヤーロープ以外のものでも緊結する等、抜け落ち防止措置を行う。 など

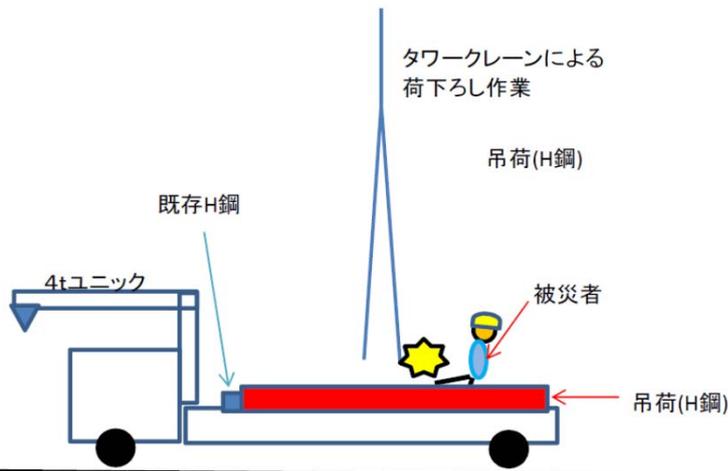
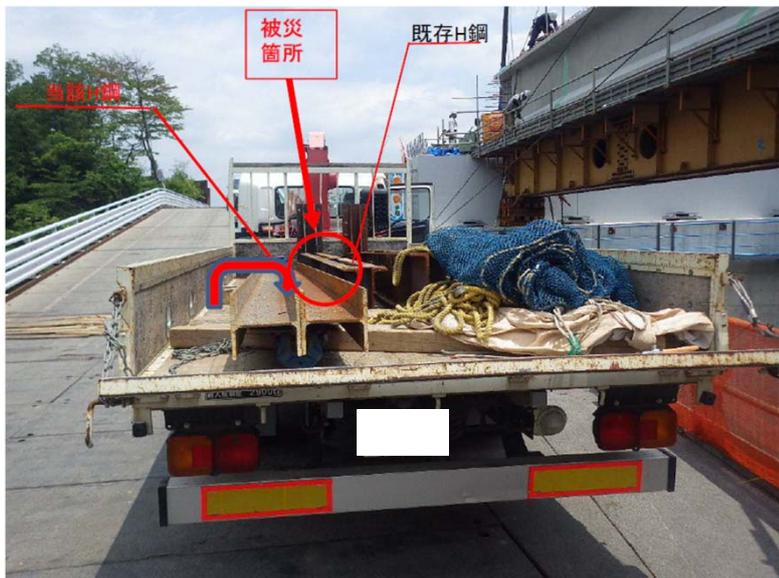
・H鋼をタワークレーンにてユニック車の荷台に積み込む際、荷を降ろして吊り具を外した後、フックを巻き上げた時に、吊り具がH鋼に引っかかった状態で巻き上げてしまったため、H鋼が被災者側に倒れて、右足を負傷した。

・被災者は、「玉外し」を行っていたが、玉掛け作業の資格を有していなかった。

**【事故発生原因】**  
 ・無資格者による玉掛け作業など

**【事故防止のポイント】**  
 ・有資格者による玉掛け作業を行う(玉外しだけでも資格が必要)など

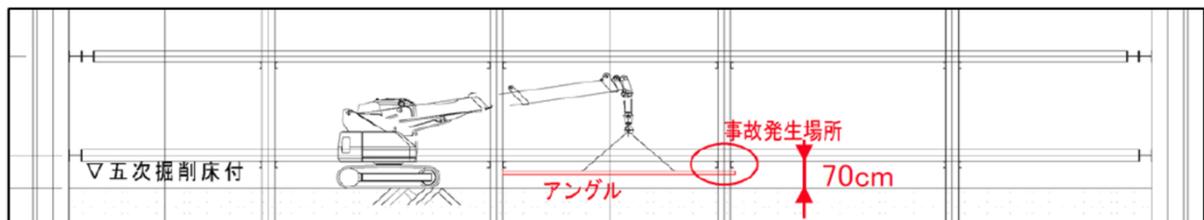
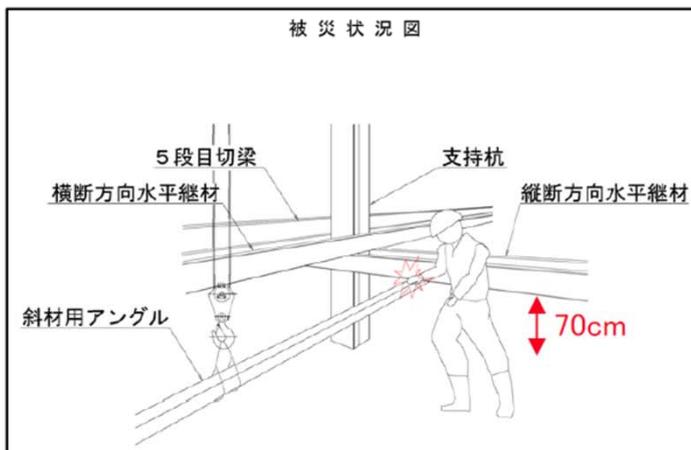
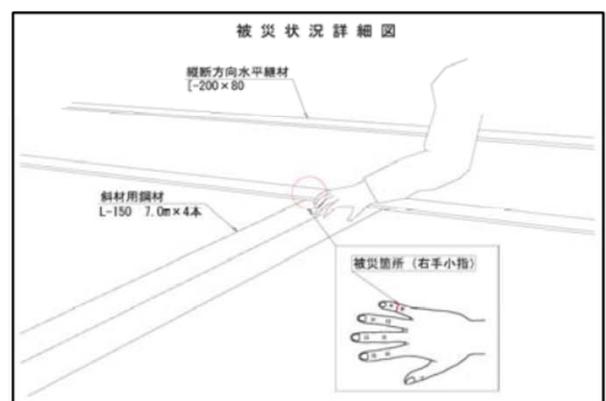
- ・現場は5段目の山留架設中であつた。4.9tクローラークレーンにて、斜材(L-150、7m×4本)を移動して仮置きするために揚重作業を行っていた。
- ・被災者は玉掛け後一旦離れ、4.9tクローラークレーンのオペレータに合図を送ったが、荷を巻き上げた際、荷が振れたため、とっさに止めようと手を出してしまい、水平継材と斜材との間に右手小指を挟み、負傷した。

- ・地切り時の荷の安定確認をしていなかった
- ・介錯ロープ未使用  
など

- ・地切り時の荷の安定確認実施
- ・介錯ロープの使用  
など

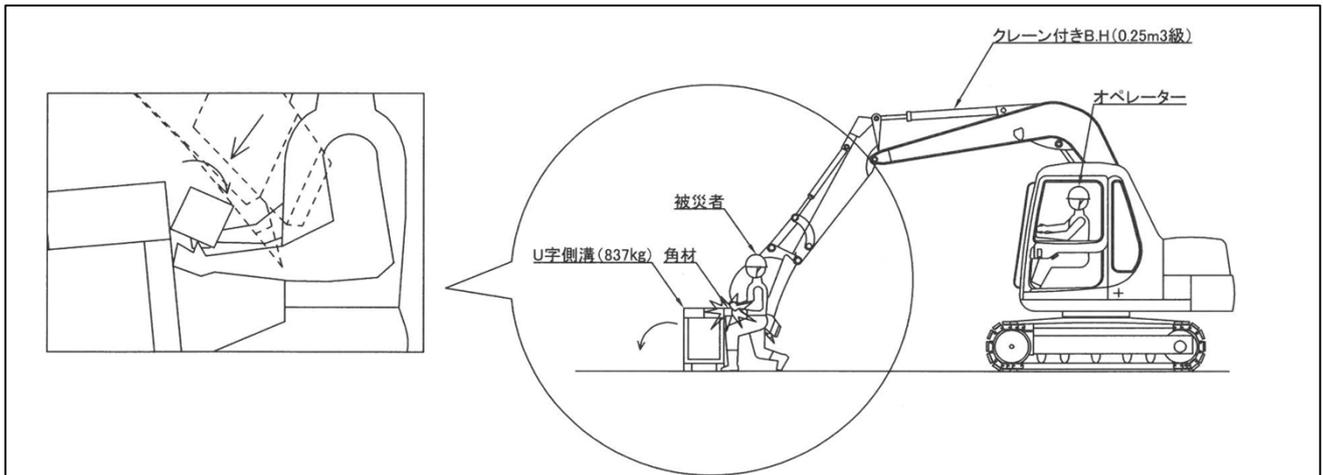
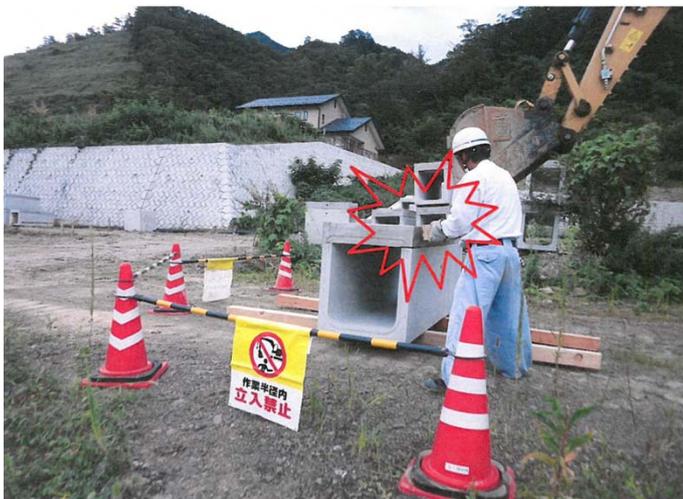
・作業員がU字側溝を現地の寸法に合わせるため、エンジンカッターで切断作業するために、U字側溝の側面を切断しやすいようにバックホウのバケットで倒そうとしたところ、U字側溝と角材の間に右手の中指を挟み負傷した。

・切断作業に関する作業手順書が定められていなかった。  
など

・現地にあった作業手順書を作成し、周知徹底する。作業手順の追加、変更が必要となった場合は、作業手順書の変更を行い、周知徹底する。  
など

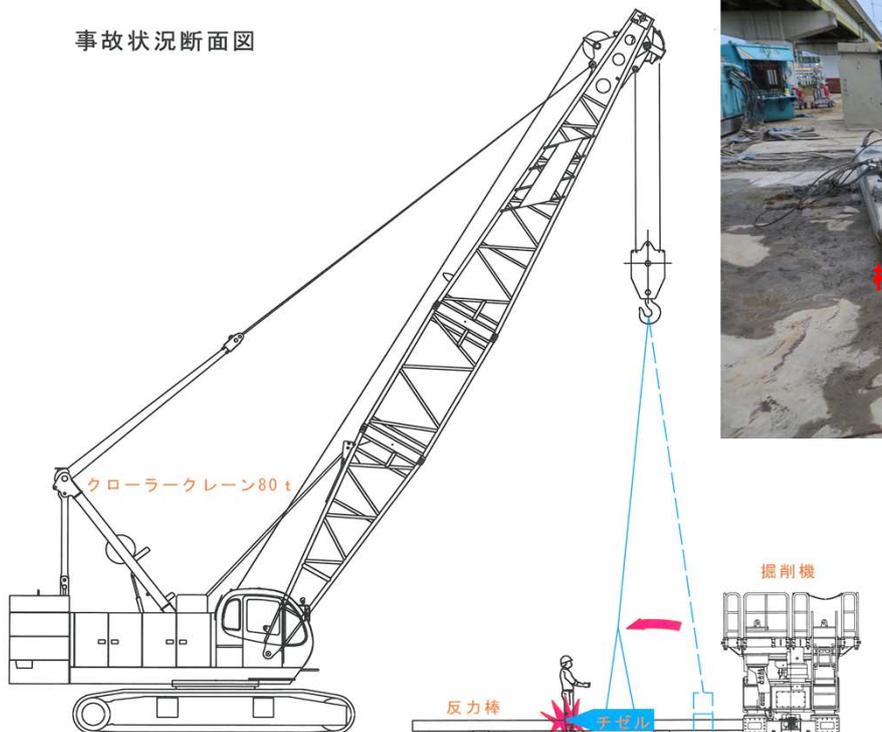
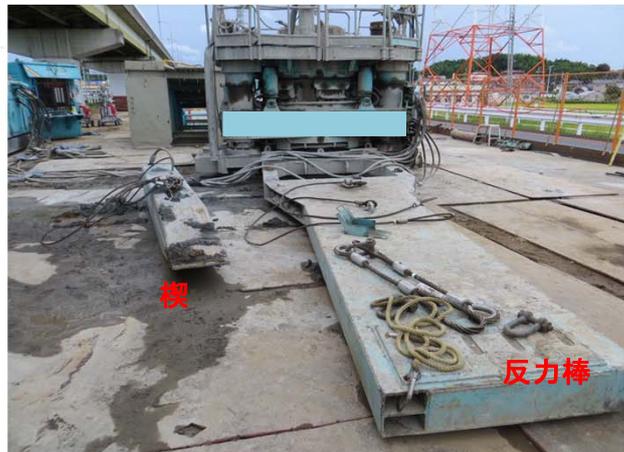
事故状況断面図

・場所打ち杭(オールケーシング)の掘削完了後、次工程移行準備作業中にチゼル(掘削用楔)を片付けるために玉掛けし、地切りを行ったところ、吊り荷に振れが  
おこり、作業員が吊り荷と反力棒の間に左足を挟まれ被災した。

・チゼルが水平に置かれておらず、重心位置で吊り込む事が出来ず、振れがお  
こった。

- ・地切り時に安全な場所へ退避して  
いなかった  
など

- ・地切り時は安全な場所で荷の安定を  
確認する
- ・介錯ロープを使用する  
など

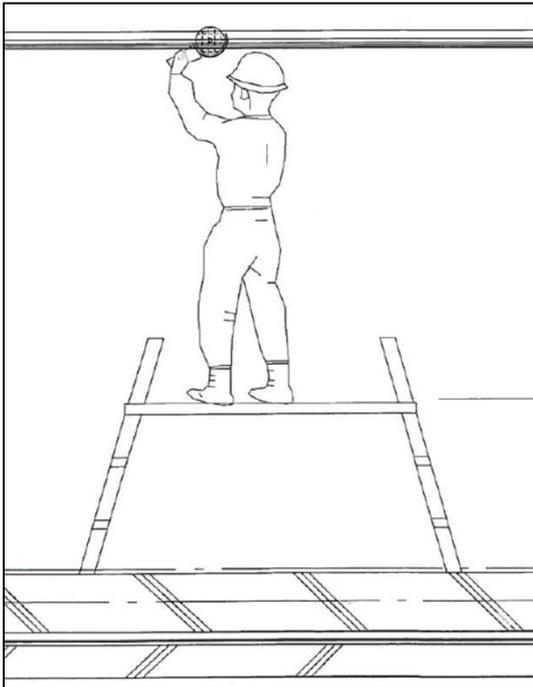
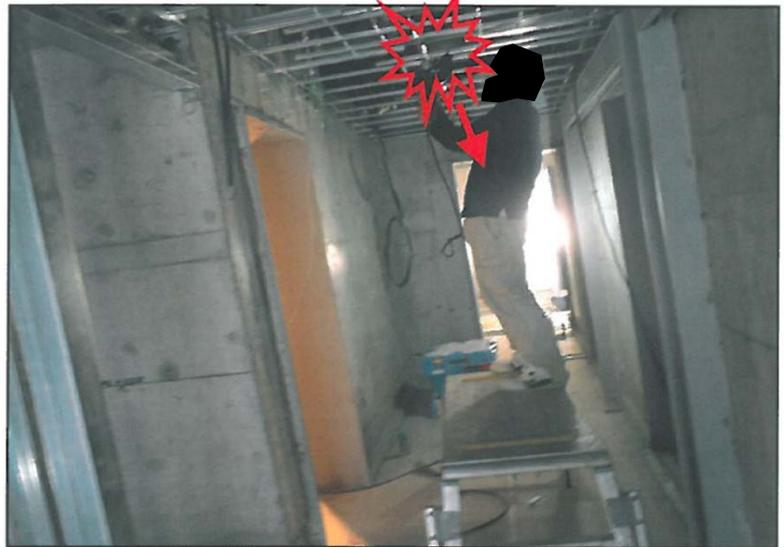
- ・被災者は軽量鉄骨天上下地の開口補強作業に従事していた。
- ・ディスクグラインダーを使用して下地材の切断作業を行っていたところ、ディスクグラインダーに刃が割れて、その一部が被災者の腹部に刺さり、負傷した。
- ・ディスクグラインダーの刃の交換を無資格者が実施しており、グラインダーの規格と刃の規格が適合していなかった。

- ・ディスクグラインダーの規格と刃の規格が適合していなかった。  
など

- ・有資格者(特別教育)による刃の交換作業、試運転の実施を徹底する  
など

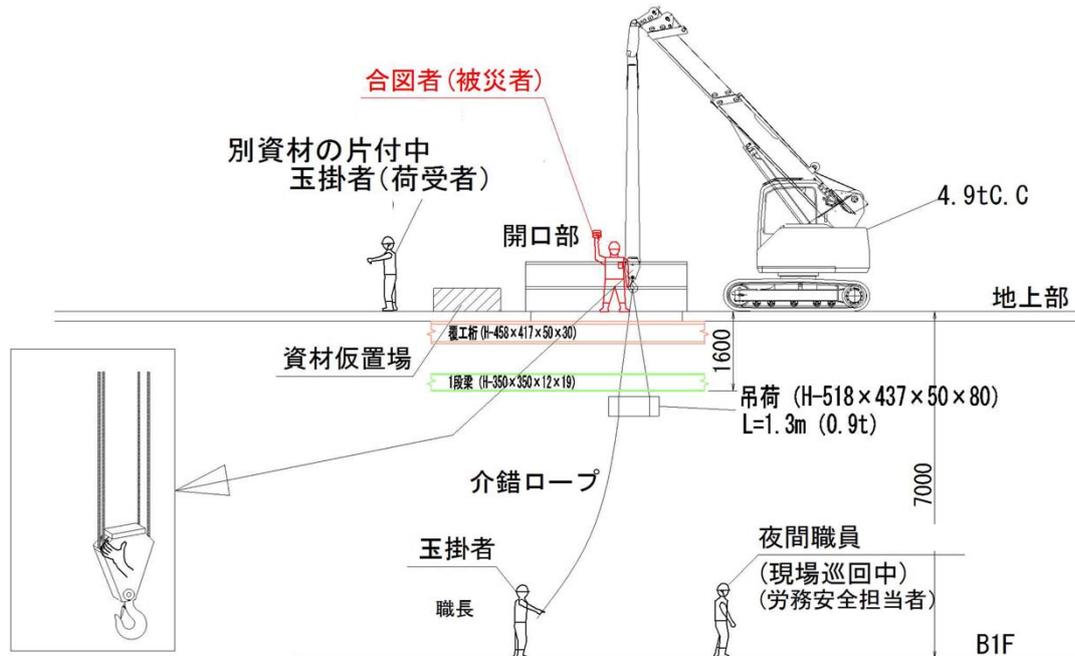
・当該作業は、地上開口部から覆工下に集積された切断鋼材(H形鋼)をミニクレーン(4.9t)で地上に搬出するものであった。地上合図者(被災者)はクレーンのフックを降下させ、鋼材の玉掛けが完了した後、クレーン運転手に引揚げ合図を送った。

・鋼材の揚重途中で吊荷が回転し始め、クレーンのフックが目の前の高さになった時、吊りワイヤーが開口際の覆工桁に近づき接触しそうになったため、地上合図者は、咄嗟にクレーン滑車部分(鉄板被覆箇所)に左手(皮手着用)を押し当てながら、引揚げ合図をしたが、その時、鉄板被覆外に左手指が掛り、クレーンワイヤーと滑車部分に巻き込まれて被災した。

・クレーン引き揚げ作業時の安全管理の徹底不足  
など

・吊り荷が不安定になった際は、作業を一旦停止させるなど、安全管理の周知徹底をする  
など

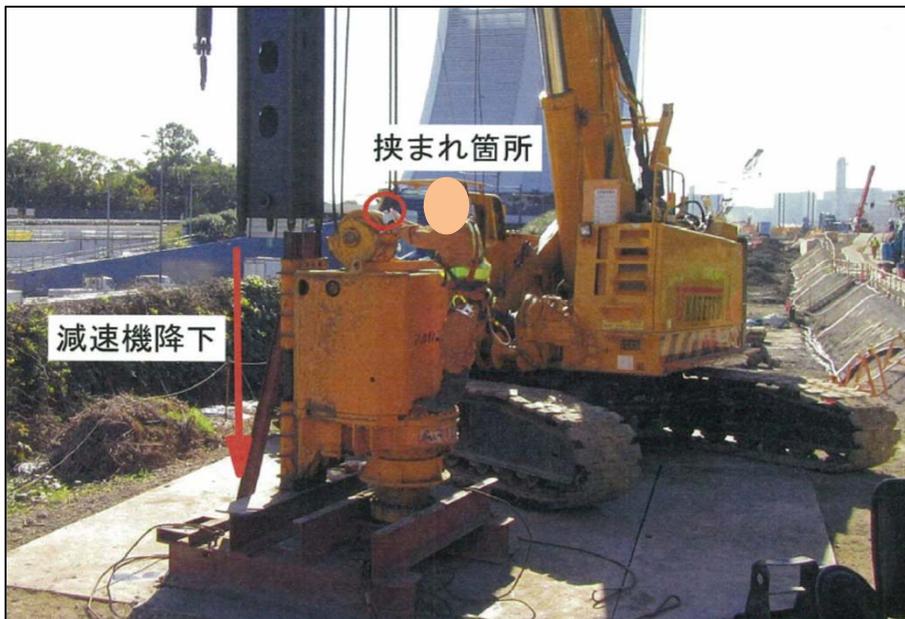
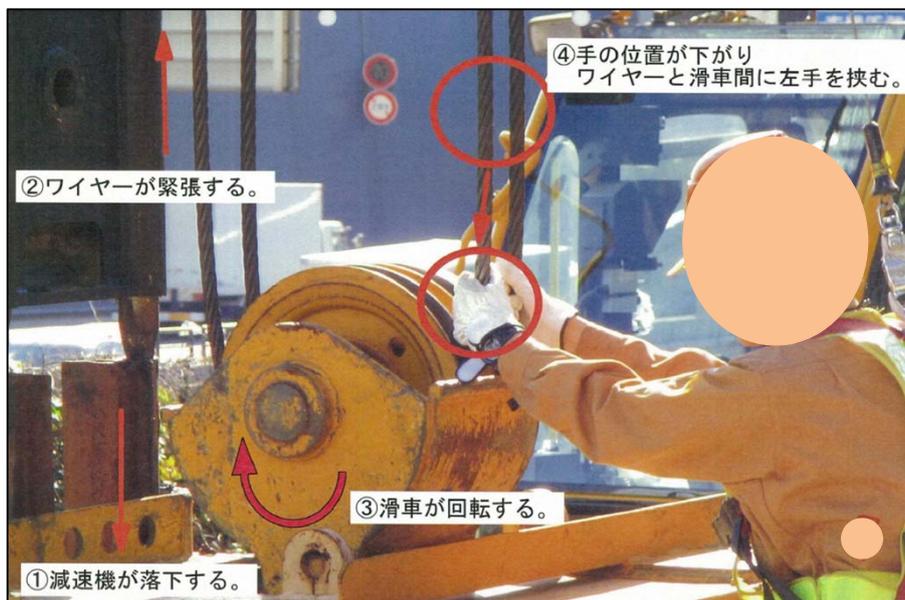
- ・アースオーガー杭打機の減速機を取り外すために、専用架台に減速機を載せたが、減速機が専用架台に引っかかり、高止まりの状況に陥った。
- ・減速機を何回か上下させたが、所定の位置に設置できなかったため、その状態のまま、減速機を解体する目的で固定ピンを抜く作業を実施したところ、ピンが抜けないため、作業員が減速機に乗り、ワイヤーを揺らした。
- ・揺らしたところ、急に減速機の引っかかりが外れ、滑車が回転し、左手の小指が滑車とワイヤーに挟まれ負傷。

**【事故発生原因】**  
 ・高所作業車などを使用して滑車から離れたところを掴むべきところ、高所作業車の使用を省略した など

**【事故防止のポイント】**  
 ・減速機解体の作業手順を周知徹底する など

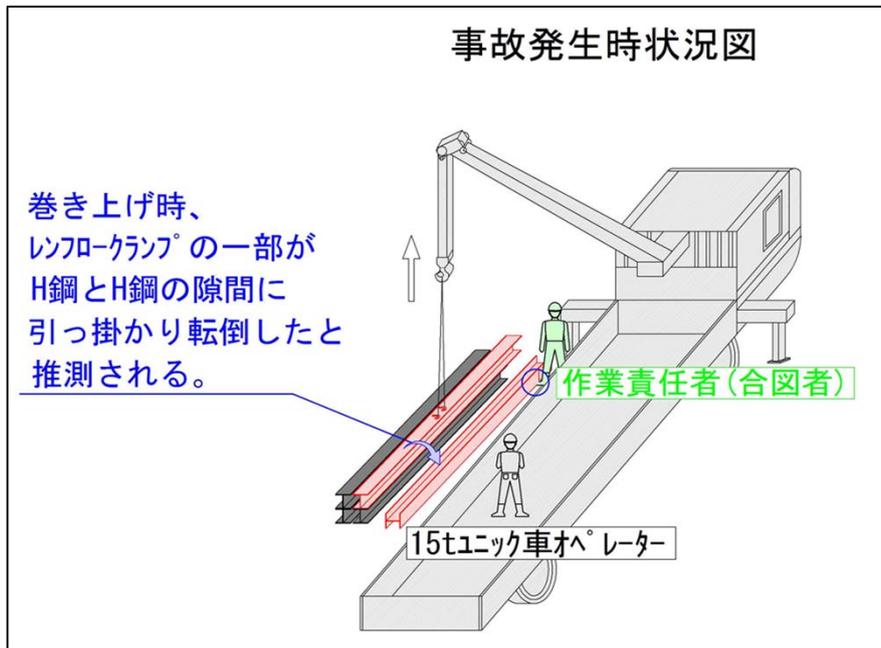
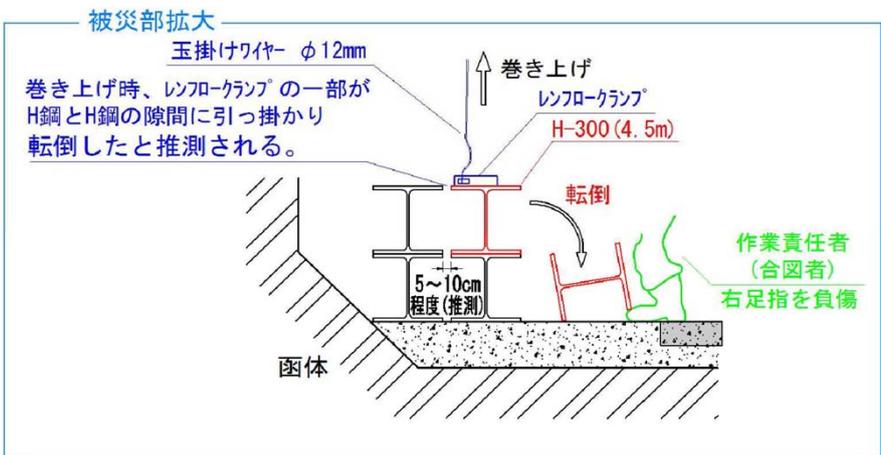
- ・被災者は、現場発生品(H鋼)を15tユニック車に積込んだ後、現場発生品置場に移動し、2列2段に置いた後、レフロックを鋼材から外して2段目の鋼材上に置いた。
- ・玉掛ワイヤーを巻き上げたところ、2段目の鋼材が被災者右足の安全靴保護鉄板上に転倒し、被災者が右足指を負傷した。
- ・転倒した原因は、巻き上げ時にレフロックが動き、レフロックの一部が1列目と2列目の鋼材の隙間に引っ掛かったためと推測される。

- ・鋼材の付近に作業員(合図者)がいた など

- ・合図者は作業範囲外で合図を行うよう徹底する など

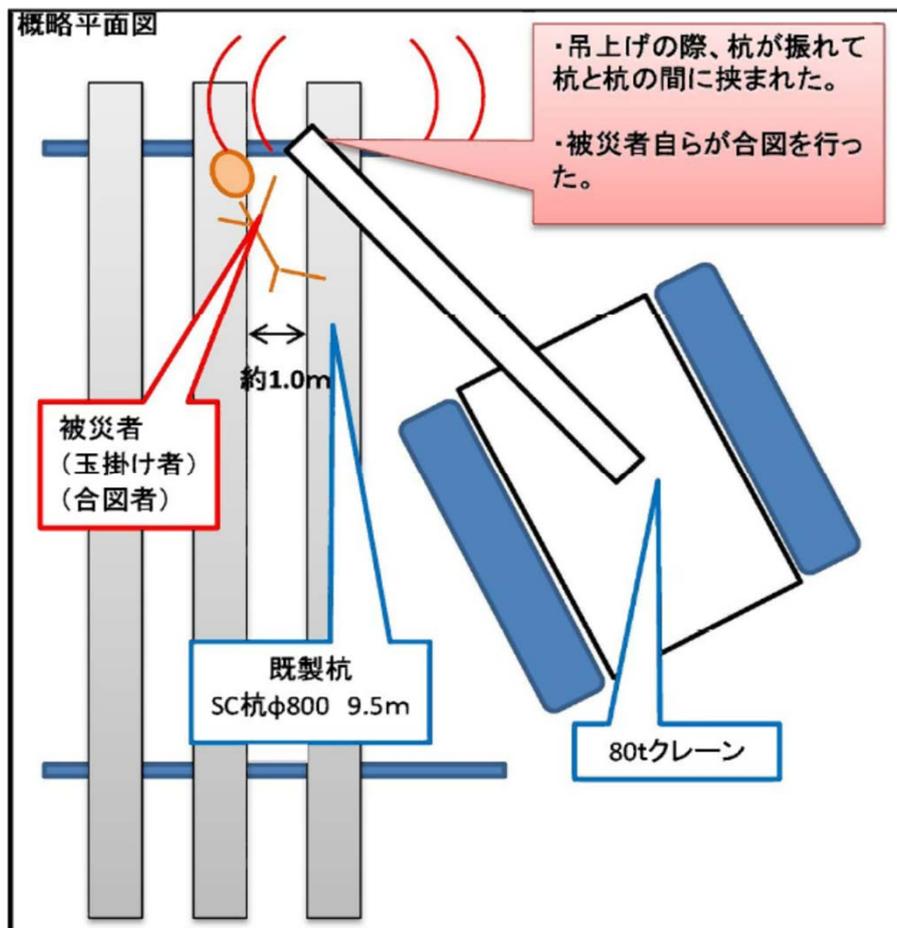
・既製杭工の上杭(SC杭)を玉掛けし、ヤットコを装着できる位置に80tクレーンで吊り上げて移動する際、吊り上げ直後に吊り荷の杭が振れ、仮置きしてあった他の杭との間に玉掛け作業員(合図者)が挟まれて負傷した。

・吊り荷の影響範囲で合図を実施したなど

・合図者は作業範囲外で合図を行うよう徹底するなど

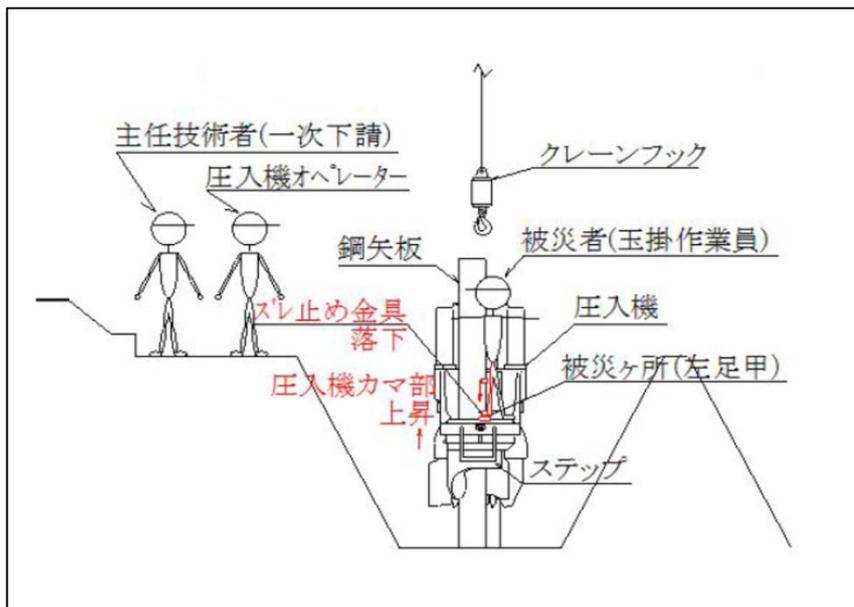
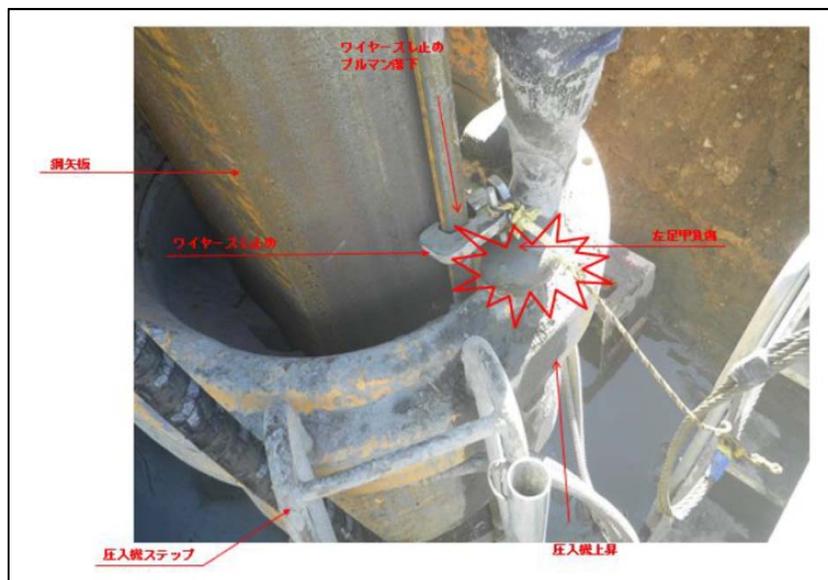
・広幅鋼矢板下杭打込み時、打込み残り3m程度になったとき、玉掛け作業員が、圧入機のステップに乗り、鋼矢板の吊り込みワイヤーを回収しようとした。

・圧入機ステップ上からではワイヤーまで少し届かない為、圧入機カマ部の上に足を掛けワイヤーの回収をしようとした時、圧入機オペレータが作業を助けようと作業員の手が届くように、圧入機を操作しカマ部を上昇させた。

・圧入機のカマ部を上昇させたことと同時に、ワイヤーのズレ止め金具(ブルマンストッパー)が滑り落ち、作業員の左足がズレ止め金具と圧入部のカマ部に圧迫され、左足甲を負傷した。

・広幅鋼矢板打込み時の作業手順等の周知徹底不足  
など

・作業手順書等を周知徹底し、機械操作時は合図を行う  
など

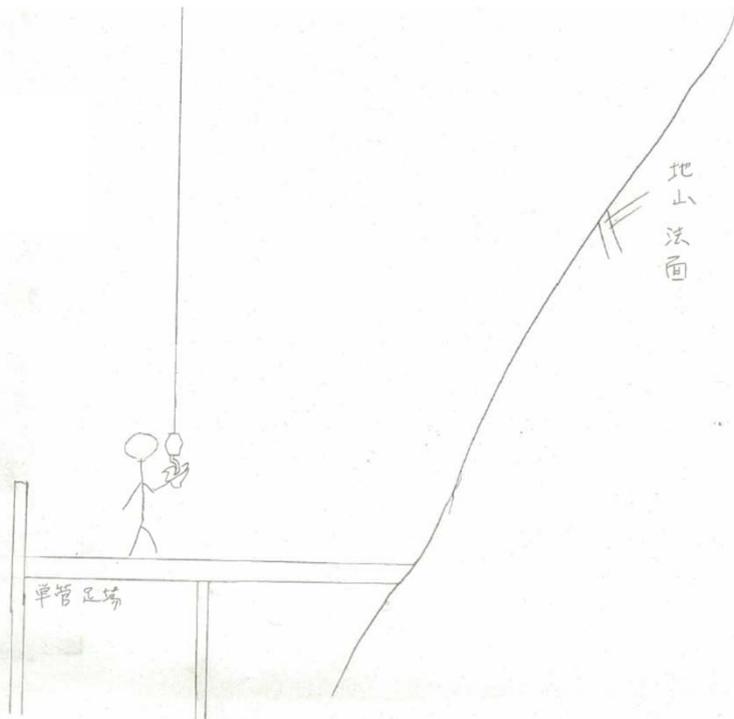
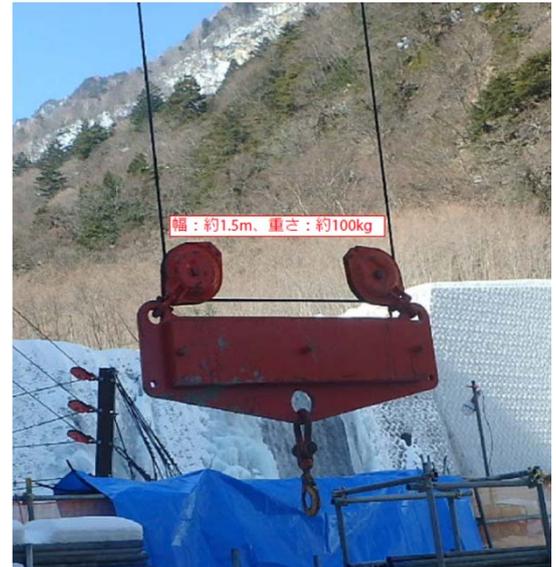
・長大法面の施工箇所、法肩より70m下った所にロックボルトを施工する為、作成された単管パイプ足場があり、そのステージを利用して、法枠の補修作業を実施。

・ステージより約140m離れたクレーン操作場より足場頭上に有った吊りフックを移動した際、オペレーターの誤作動により約100kgある吊りフックが、5m落下し、下にいた補修作業員に接触し、負傷した。

・フックの退避の確認不足  
など

・吊りフックの退避を合図者等が確認を行う  
など

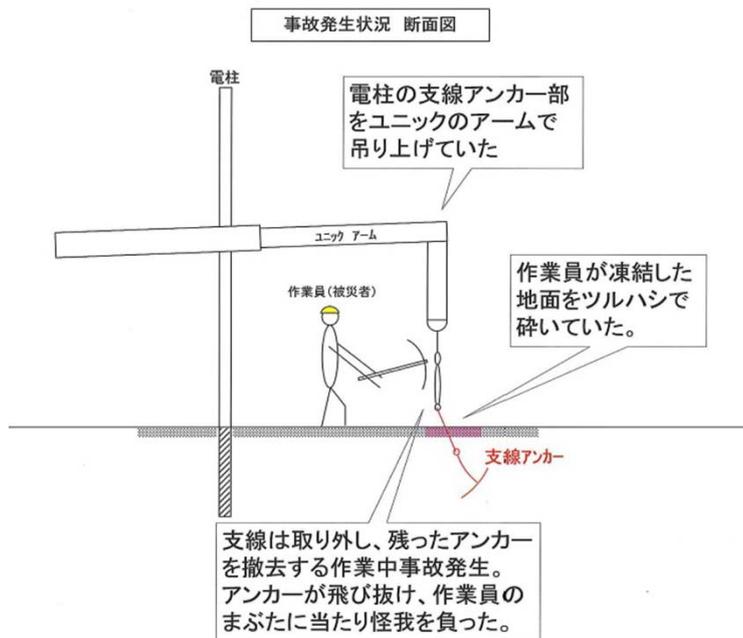
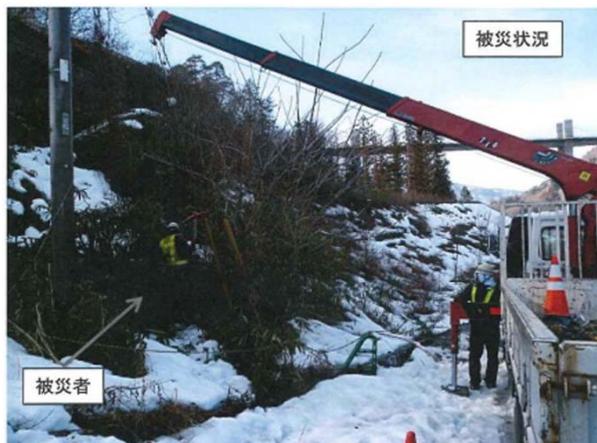
・通信架空配線の架空部分を撤去した後、支線上部の取り外しを行い、支線下部の撤去作業を開始した。

・つるはしで手掘作業を行っていたが、掘削位置がやぶの中に有り、掘削作業が捗らなかったため掘削の浅い状態でユニック車により支線アンカーの吊り上げを試みた。

・しかし掘削が不十分のため吊り上げられず、作業員は吊り上げテンションを緩めるよう合図をしたのち、再びつるはしを使用し掘削作業を行った。

・この時ユニック車のオペレーターは作業員の合図に気づかず、吊り上げテンションを緩めなかったため、掘削再開時に支線アンカー一部が吊り上がり被災者の顔面に接触し、左目まぶたを切り負傷した。

・アンカー引き抜きの作業手順を周知徹底していなかった  
など

・現場条件にあう作業手順書を作成し、周知徹底を行う  
など

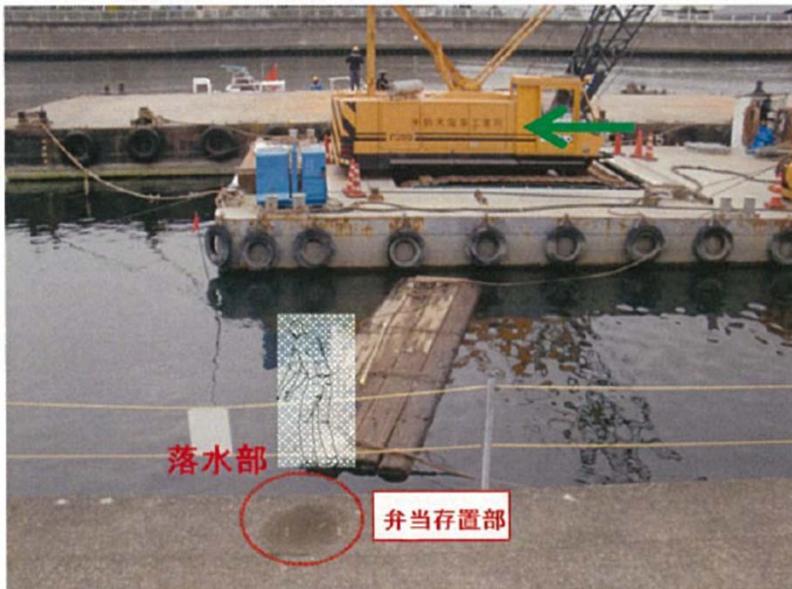
【全景写真】

- ・被災者は、クレーン船へ作業に必要な荷物(保護具を含む)を取りに、単独でイカダを介錯ロープで手繰り寄せ、護岸から渡ろうとした際にイカダから落水した。
- ・落水し、顔を上にして浮いている被災者を発見した作業員がイカダを使用し、落水箇所から63m下流で被災者に追いつき、イカダ上に引き揚げて、心臓マッサージを施したが、搬送先の病院で死亡が確認された。
- ・ライフジャケットは着用しておらず、単独で渡河していた。

- ・ライフジャケット未着用  
など

- ・渡河する際は、ライフジャケットを着用するよう徹底する  
など
