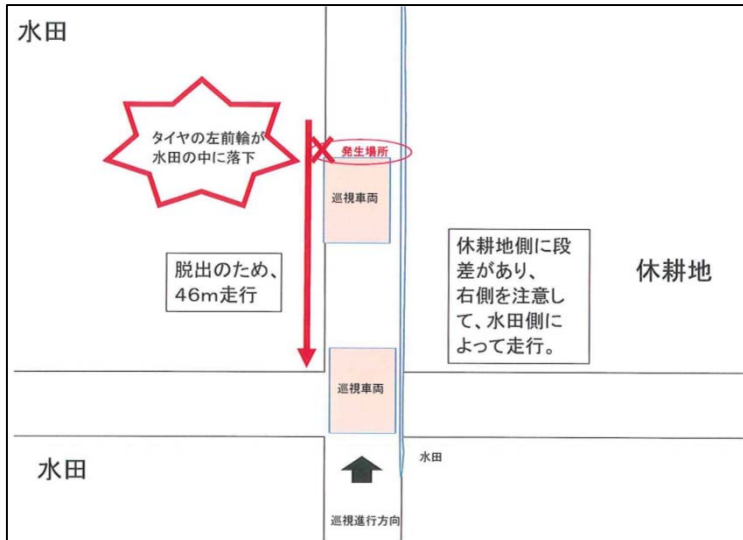
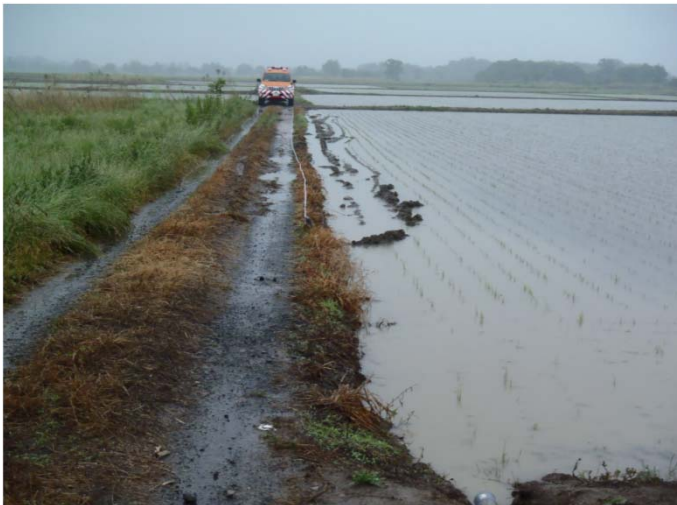
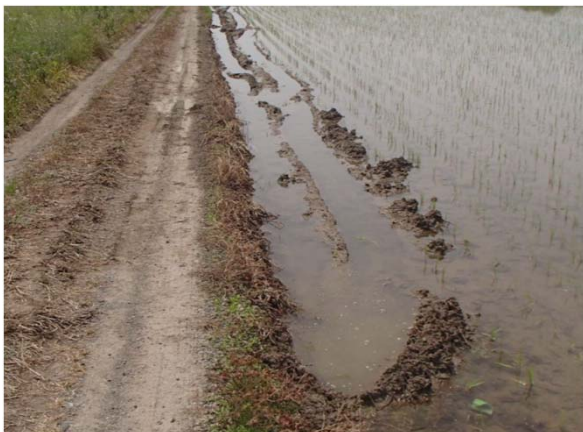
| 事故概要 | 水田に面した高水敷内道路を巡視中、脱輪し、水田内にタイヤ跡をつけ、苗を損傷させたもの。 | | | |

・降雨の中、一般巡視のため農道を走行中、右側路肩に雑草が繁茂しているため、右側に注意を傾注しすぎ、路肩のない箇所では左前輪を水田に脱輪した。脱出のため水田内で前進後進を繰り返したが脱出出来ず、前方には揚水施設があるので後方の農道を利用して脱出した結果、水田を約1m幅で46mの長さにわたり水田を損傷した。

- ・運転手の右側確認不足など

- ・車両安全運転教育の徹底
- ・周辺確認の徹底など

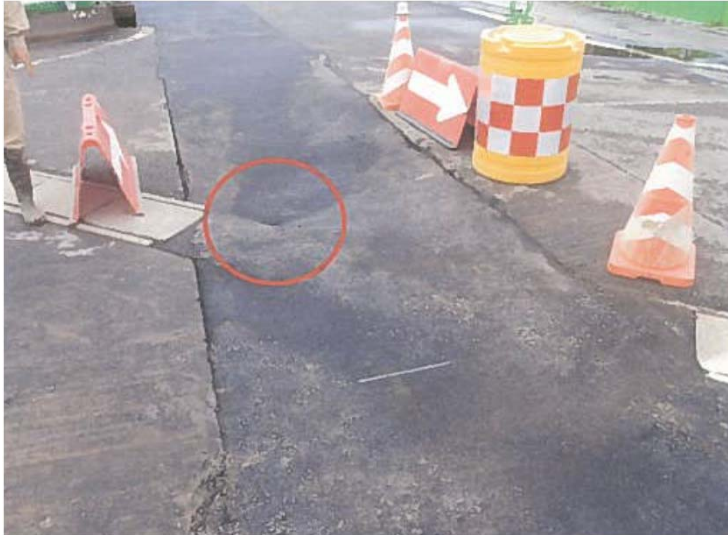
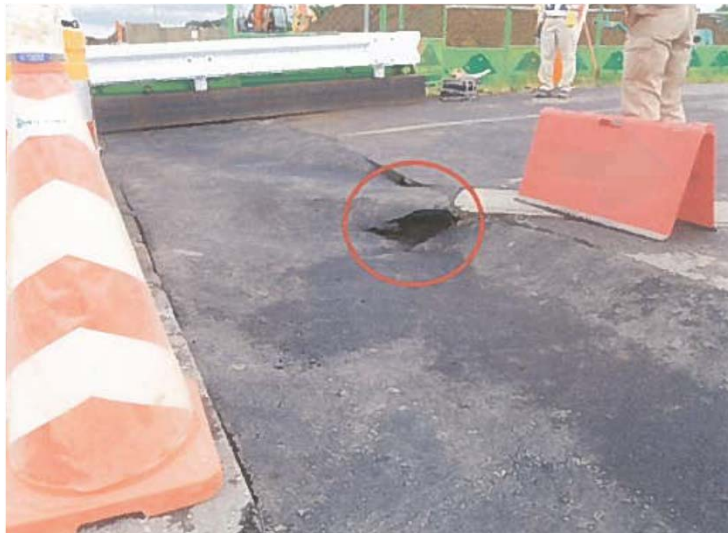
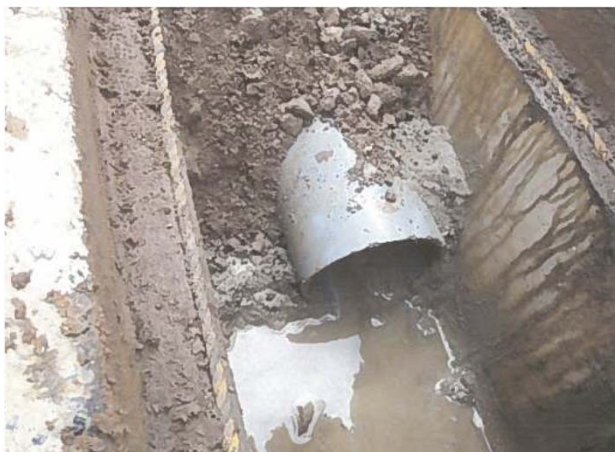
| 事故概要 | 道路建設工事に伴い、雨水管を埋設し、アスファルト舗装をかけたが、舗装が陥没し、そこを通行した第三者の車両が2台損傷したもの。 | | | |

・道路建設工事に伴い、道路建設予定地を横断していた市道の切り回しを実施し、切り回した道路の下に雨水管を埋設して、アスファルト舗装をかぶせた。

・雨水管埋設部のアスファルト舗装が陥没し、そこを通行した第三者の車両が2台損傷した。

・地上のU型側溝と埋設管の接続部分から雨水が浸透し、アスファルト舗装下の土砂が流れたと考えられる。

・雨水管埋設の施工管理不足  
など

・埋め戻しを行う前に、施工が適確に実施されているかどうか確認を行う。  
など

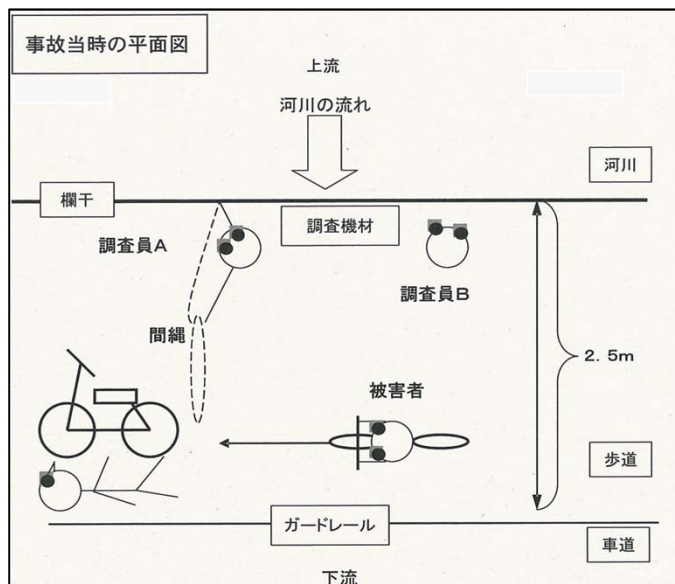
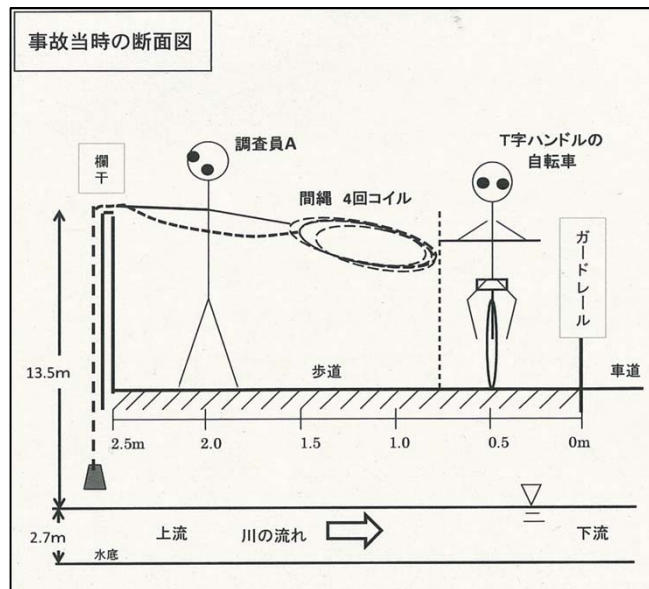
| 事故概要 | 橋梁の歩道部において、河川の水深を測定していた際、使用した間縄が第三者の運転する自転車に接触し、転倒・負傷したもの。 | | | |

・水質調査の際、橋梁の歩道部において、水深の測定を実施した後、水深の測定で使用した間縄を、引き上げながら束ねて回収している途中、間縄を束ねていた手を伸ばしたところ、束ねた間縄が第三者の運転する自転車に接触し、転倒・負傷(左肘すり傷)した。

・第三者への注意が不足  
など

・通行者等の監視を行い、通行者が通過する際は作業を一時中断する。  
など

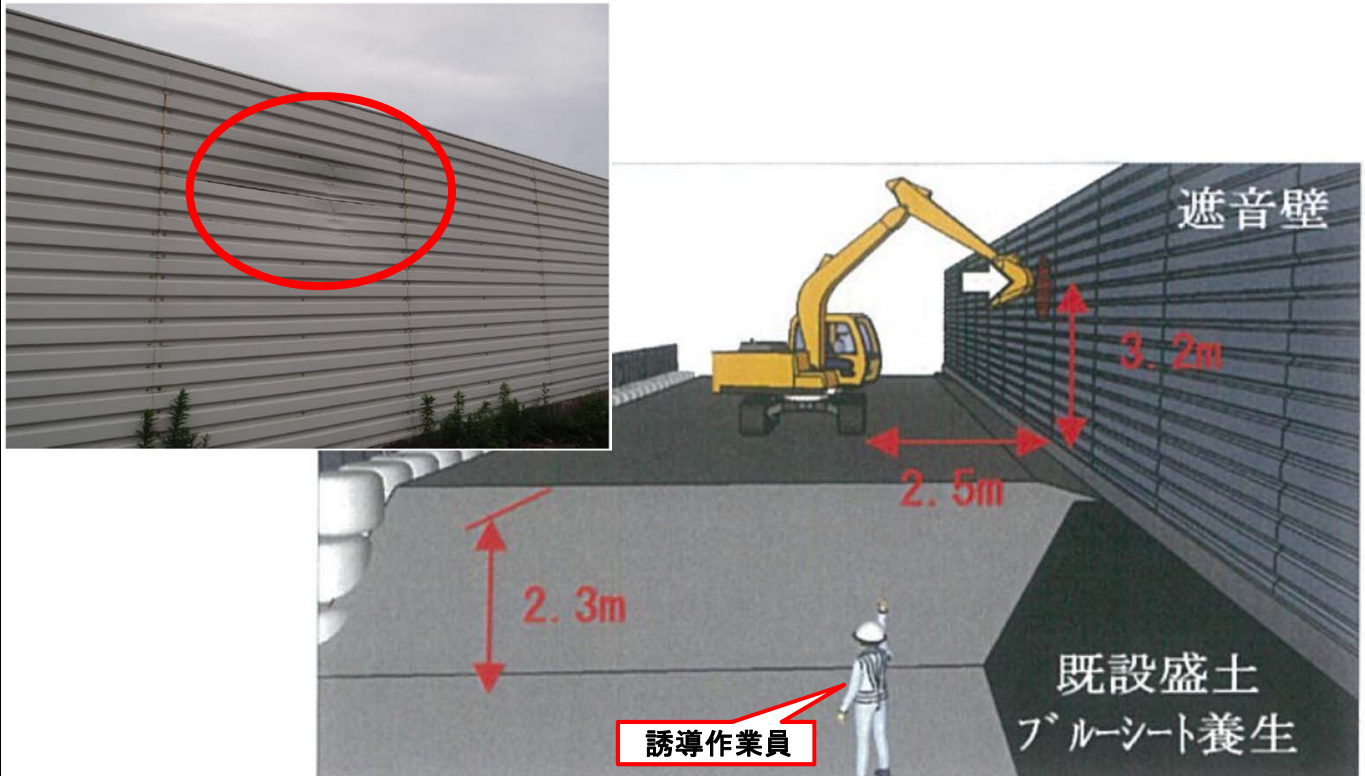
| 事故概要 | 土砂のかき上げ作業をバックホウにて実施していた際、バックホウのバケットが付近にあった高速道路の防音パネルに接触し、損傷させたもの。 | | | |

・発生土の受取作業実施中、バックホウ運転手が誘導作業員に現在のダンプ台数を確認するため、バックホウのブームを起し、エンジンをかけた状態で運転席の前面ガラスを開けて身を乗り出した。

・その際、左太腿がアームの操作レバーに誤って触れたため、アームが動き、隣接の高速道路の遮音壁化粧パネルにバケットが接触、損傷させた。

- ・既設構造物に対する注意喚起が不足していた
  - ・ロックレバーを作動させていなかった
- など

- ・運転席を離れようとするときは、バケットを下げて、ロックレバーを作動させる。
  - ・既設構造物の注意喚起措置の実施
- など

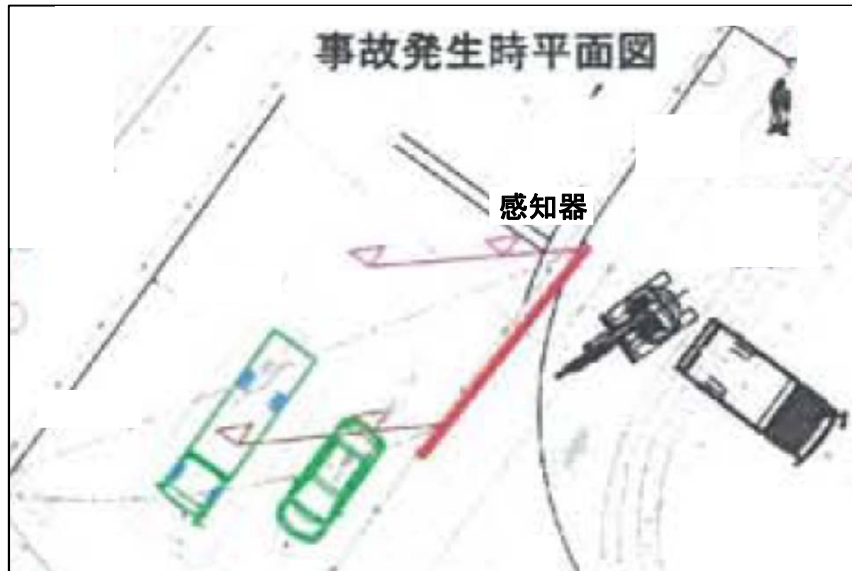
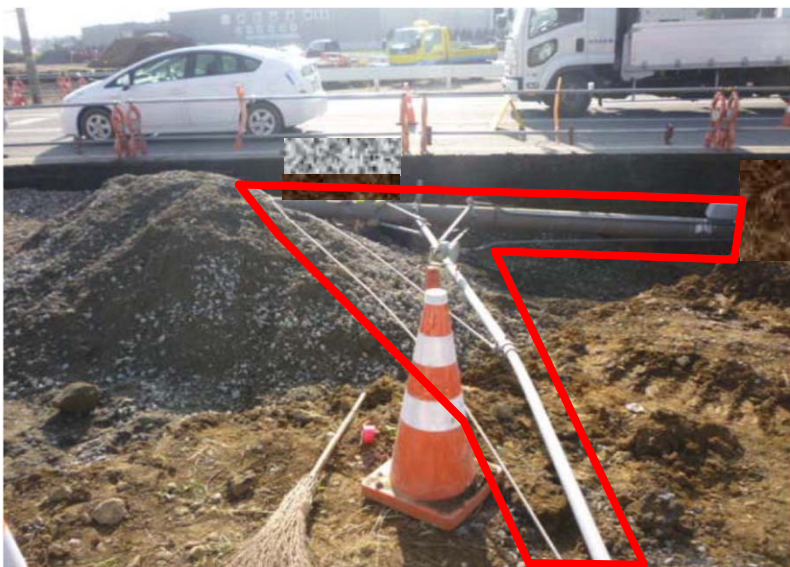
| 事故概要 | 交差点拡幅工および路床置換工に伴う掘削作業を行っていたところ、信号車両感知器が柱ごと転倒し、交差点に停まっていた一般車両2台に接触、損傷させたもの。 | | | |

・交差点拡幅工および路床置換工に伴う掘削作業を行っていたところ、警察所有の車両感知器および二輪車専用押しボタン付きのコンクリート柱を転倒させた。

・転倒したところ(交差点)に、一般車両(4t貨物車、普通乗用車)が停車しており、接触し、損傷させた。

・柱の転倒防止対策を講じていなかった  
など

・掘削範囲に既設構造物が近接している場合は、その影響をよく検討し、必要に応じて、対策を講じる  
など

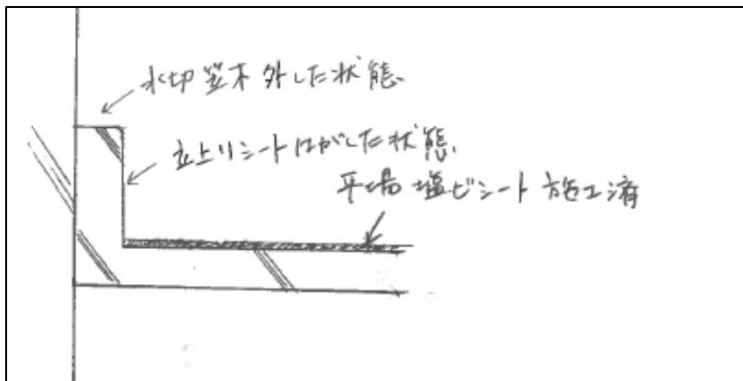
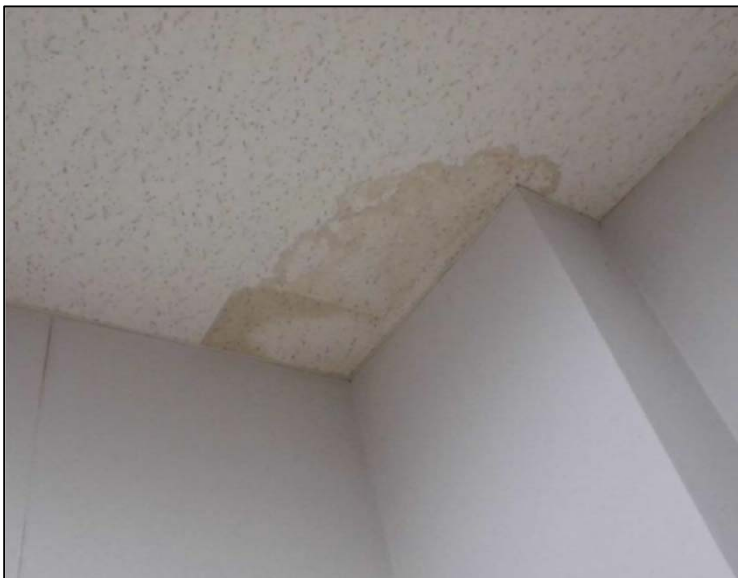
| 事故概要 | 屋上での防水工において、施工が完了しないまま放置をし、その後の降雨により建物内が漏水したもの。 | | | |

・その後、降雨があり、建物内で漏水が確認された。漏水は水切り笠木取り外し箇所から発生していた。

・水切り笠木取り外し箇所は、シート養生等実施していなかった。

・シート養生を行わず、作業を終了し、放置した  
など

・作業を途中で終了させる場合は、休工時の影響を考慮して、必要な措置を講じる  
など

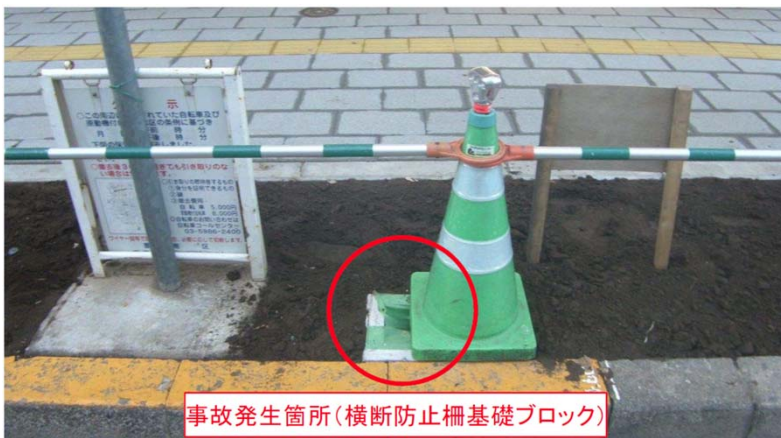
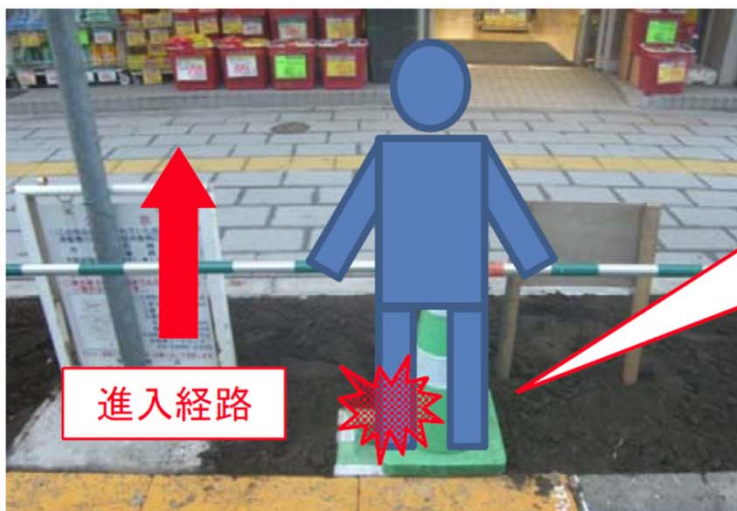
・新設した植樹帯の中に、横断防止柵基礎を設置し、カラーコーンとコーンバーで侵入防止措置を行っていた。

・そこを第三者が通り、基礎の開口部に足を引っ掛け、負傷した。

被災者はサンダル履きで植樹帯に進出したため、土で汚れるのを嫌い、基礎ブロックに足を乗せたと思われる。

- ・第三者への注意喚起不足など

- ・第三者への注意喚起を十分に行い、開口部などは塞いでおくなど

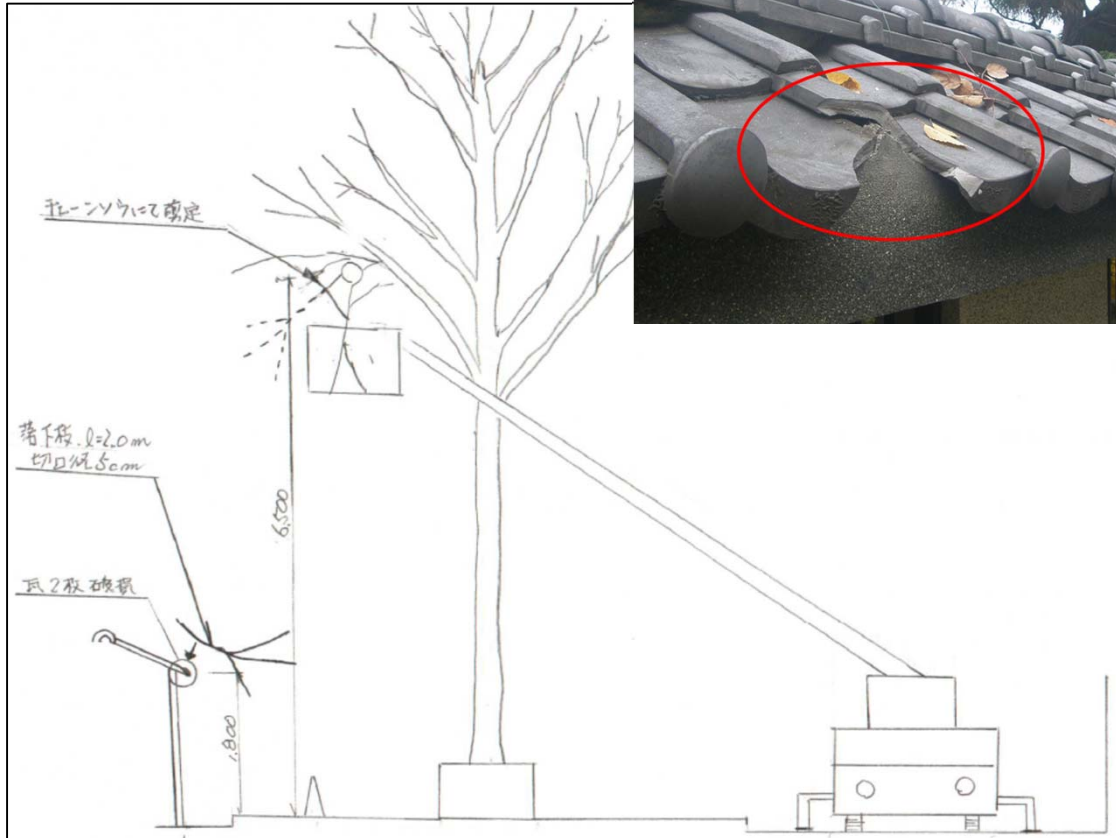
| 事故概要 | 歩道上にある街路樹の剪定作業を行っていたところ、剪定した枝が近接していた民家の塀の上に落下し、瓦2枚を破損させたもの。 | | | |

・高所作業車を使用して、歩道上にある街路樹（高木）の剪定作業をチェーンソーを用いて、実施していた。

・剪定した枝は作業帯内に落とそうとしたが、民地寄りに落下してしまい、民地の塀の瓦にあたり、2枚破損させた。

- ・近接構造物に対する安全管理不足など

- ・作業帯外に剪定した枝が落下しないように注意を徹底するなど

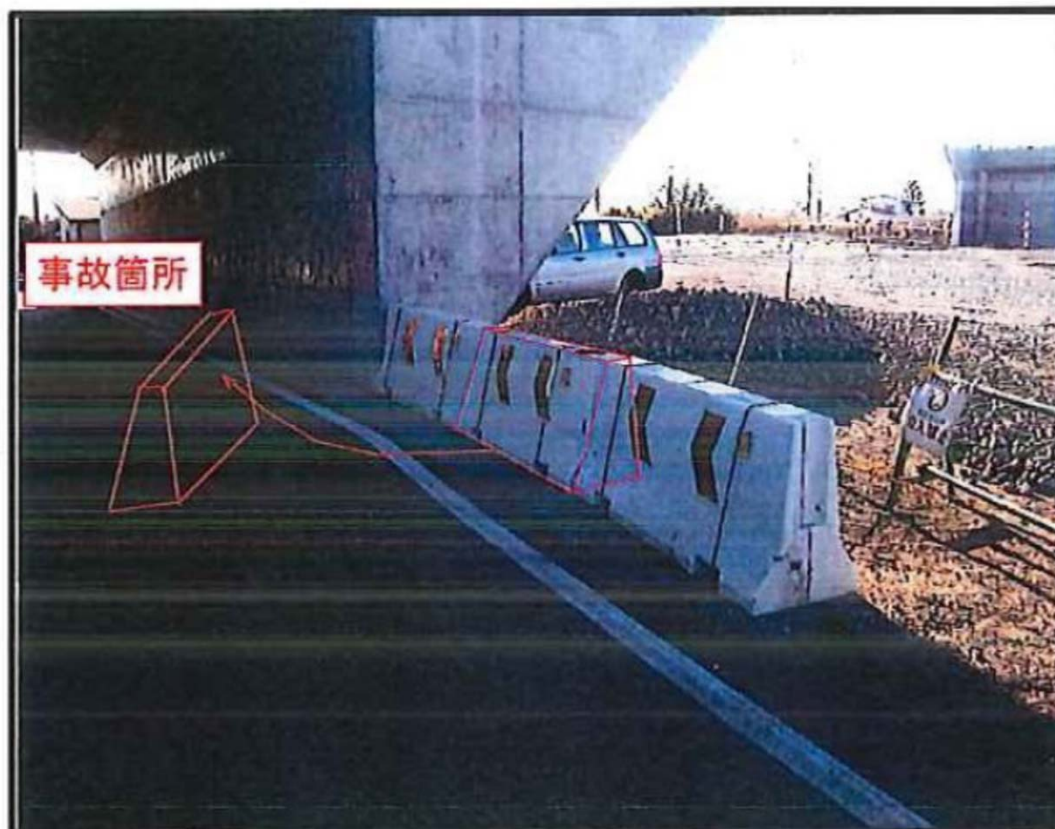
- ・道路沿いに並べて設置してあった樹脂製バリケードが、突風により車道の上に押し流され、走行してきた一般車両（軽乗用車）と接触。
- ・一般車両の前面に接触痕と凹みが生じた。
- ・人的な被害はなかった。

- ・強風対策が不足など

- ・強風で飛散する可能性がある場合は、十分な固定や連結を実施するなど

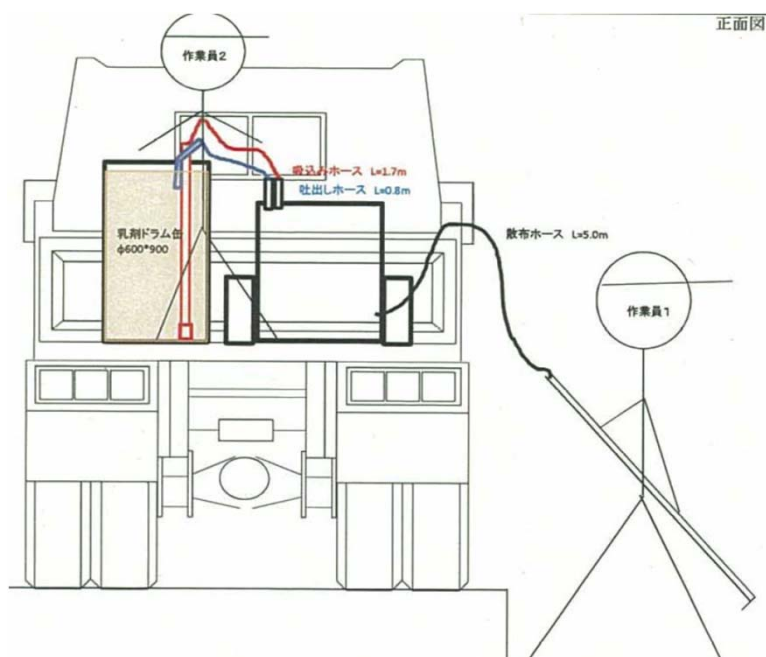
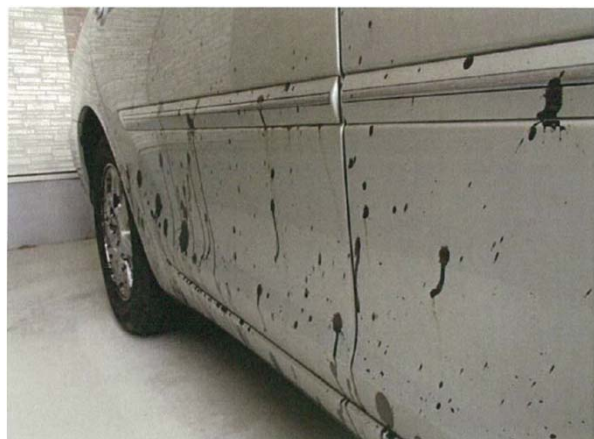
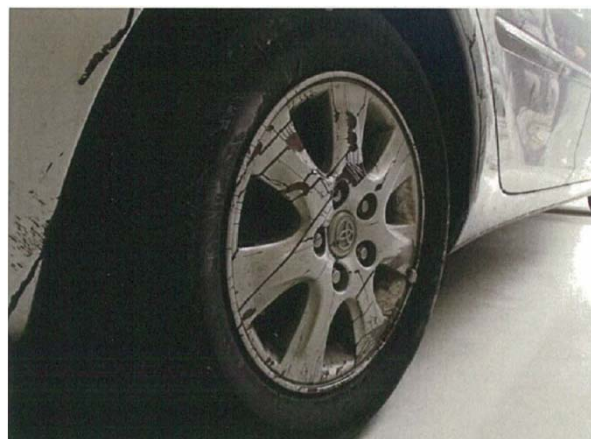
・アスファルト舗装の乳剤散布作業を実施していた。

・一般者から、工事箇所付近を走行した際、黒いシミが付着したと申し出があった。

・アスファルト乳剤の片付け作業中、乳剤ドラム缶からホースを抜いた際に、飛散したことが原因として可能性がある。

・飛散防止措置をしていなかったなど

・飛散防止対策を実施して、作業を行うなど

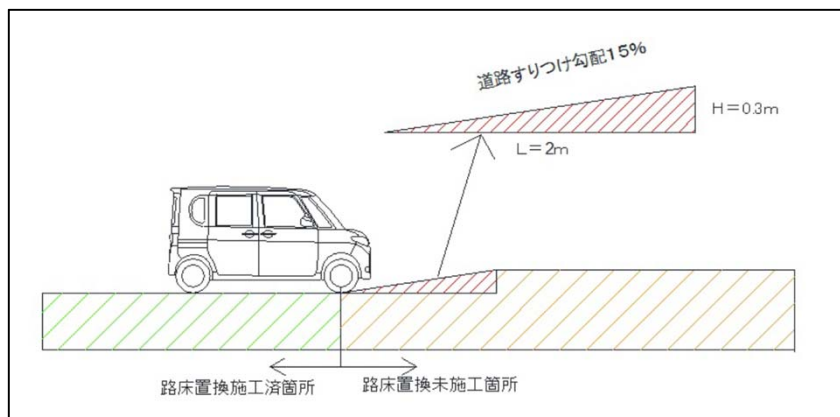
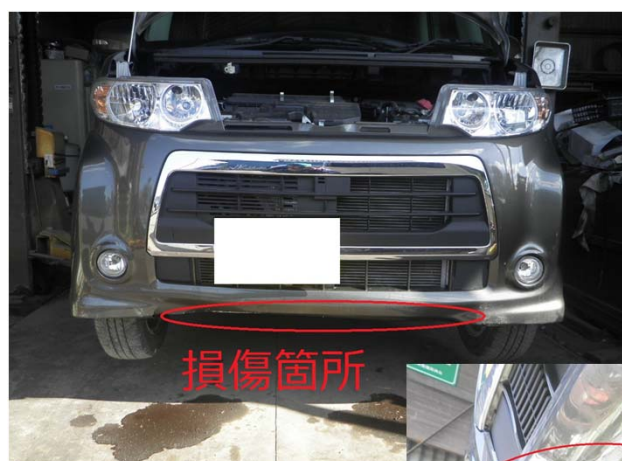
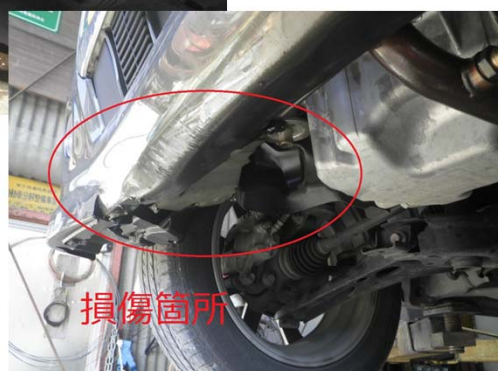
・被災者が工事箇所に隣接する耕作地へ行くため、工事用道路入口の作業員に声をかけ、工事用道路での作業は行っていないなかったため、単管バリケードを作業員が開放した。

・工事用道路を走行していたところ段差に気が付かず、通行した際に車両の前面底部が段差すりつけ部に接触損傷し、オイル漏れがおきた。

- ・一時通行者への注意喚起不足など

- ・工事エリア内に第三者を通す場合は、十分な注意喚起を行うなど

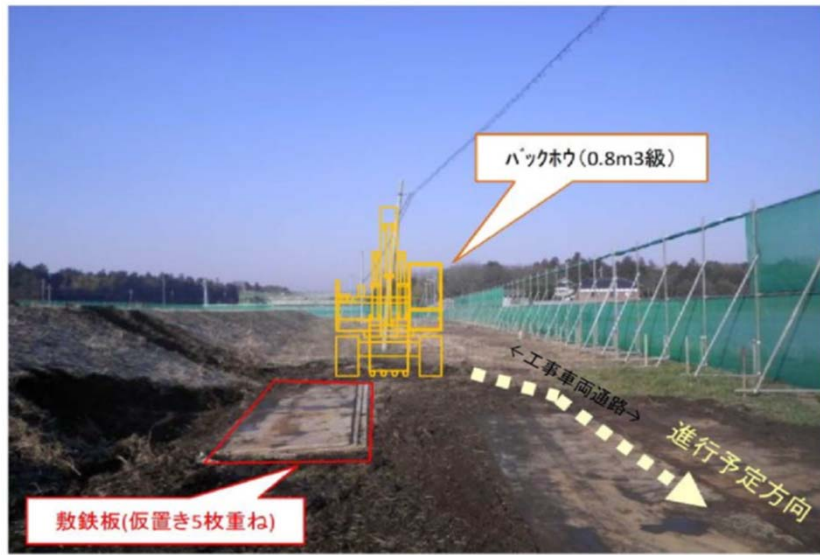
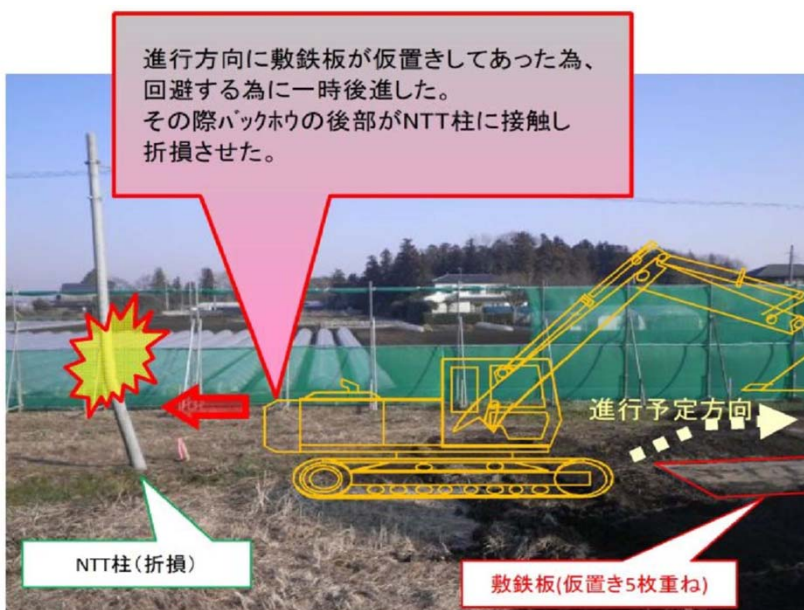
・バックホウを前日の作業終了時に駐車した場所から当日の施工箇所へ移動する際、バックホウ右側前方に敷鉄板5枚が重ねて仮置きしてあったので、回避して前方へ発進する為に一時後進した。

・その際、バックホウの後部が後方に位置していたNTT柱に接触し折損させた。

・近接構造物への注意不足など

・既設構造物付近での重機作業における注意喚起を行い、必要に応じて目印表示等を実施するなど

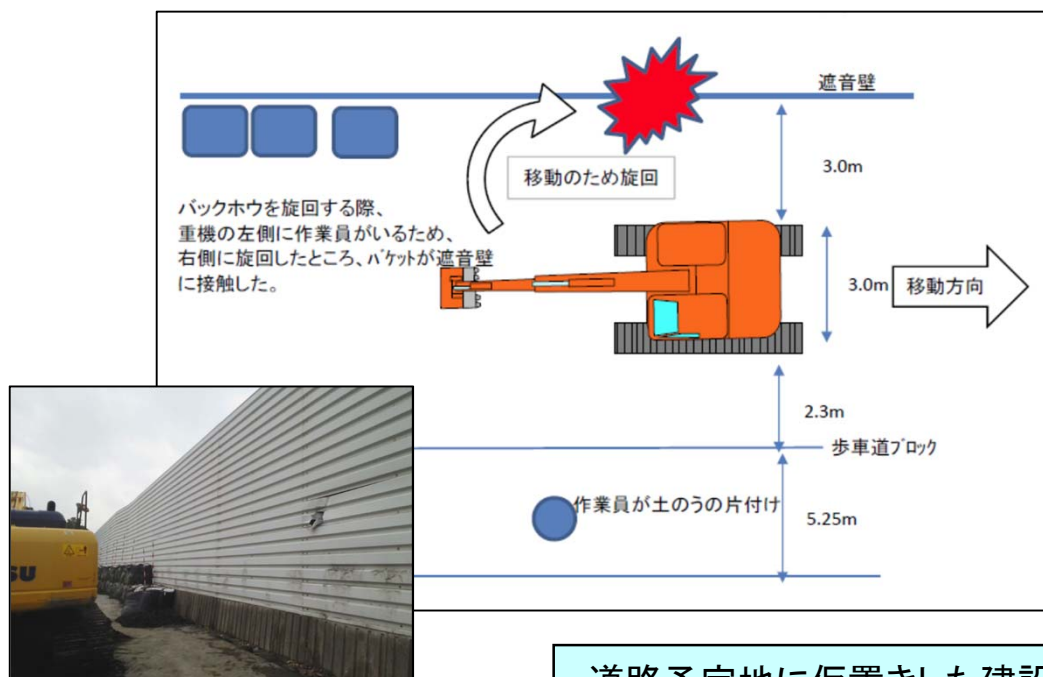
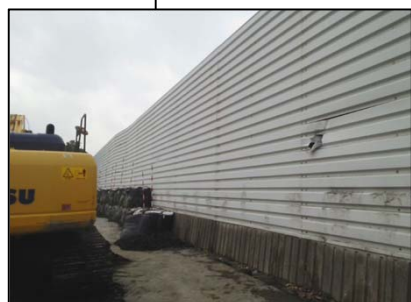
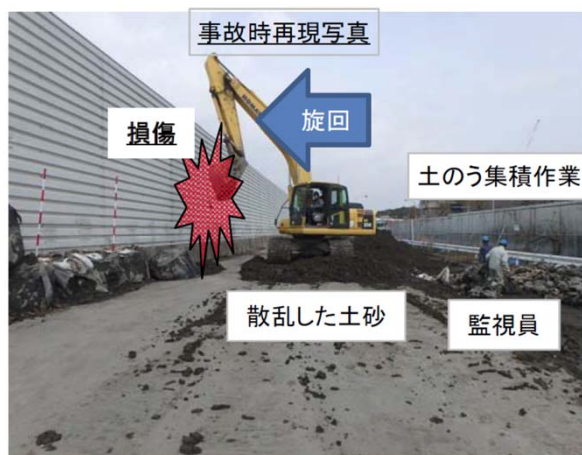
・道路予定地に仮置きした建設発生土（高速道路遮音壁の基礎部を保護するために大型土のう袋に収納し設置していたもの）をバックホウにて撤去搬出する作業中、バックホウの位置を移動させるため運転席を旋回した。

・その際、首都高速道路の遮音壁外装板にバケットが接触し損傷させた。

- ・近接構造物に対する安全管理不足など

- ・既設構造物付近での重機作業における注意を徹底するなど
