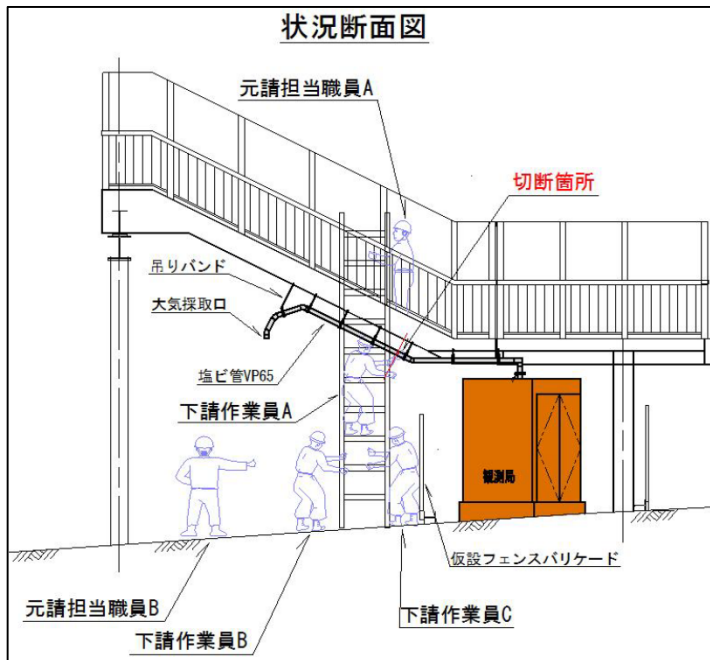
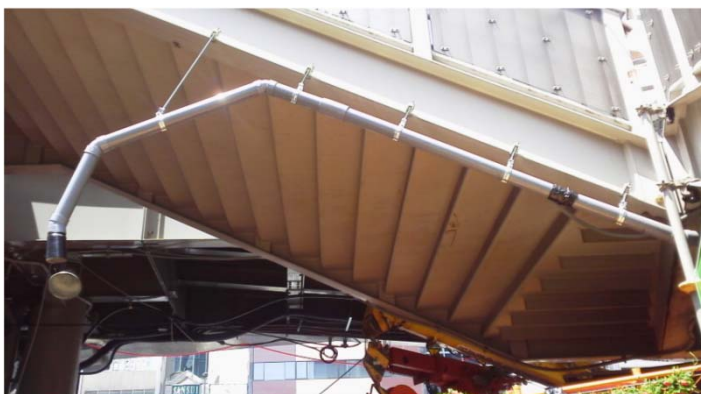
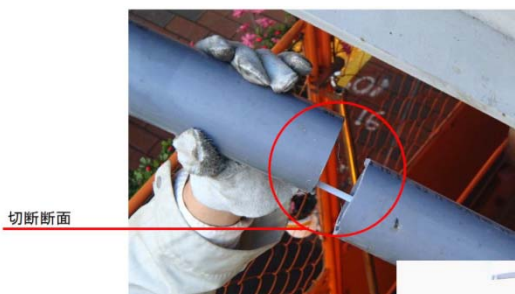
| 事故概要 | <p>工事の支障となる大気観測局の採気管の付け替え作業を実施しており、塩ビ管を切断したところ、塩ビ管の中に入っていたSPMとNO2の採気管ごと切断してしまったもの。</p> <p>公衆損害—その他公衆損害</p> | | | |

・大気観測局の採気管が、次工程の土留杭を施工するにあたり支障となるため、塩ビ管を切断したところ、管内に設置されていた観測用配管を切断した。

・大気観測局の採気管の移設について、当該施設の役割は認識していたものの、簡易な構造(塩ビ管のみ)と思い込み、短時間作業であれば観測データへの影響がないと考え、監督職員への報告等や関係部署及び大気観測業者との調整を怠ってしまった。

・採気管の事前確認不足  
など

・作業前に支障物に関する確認をしっかりと行い、疑義がある場合は監督職員や管理者に確認を行う。  
など

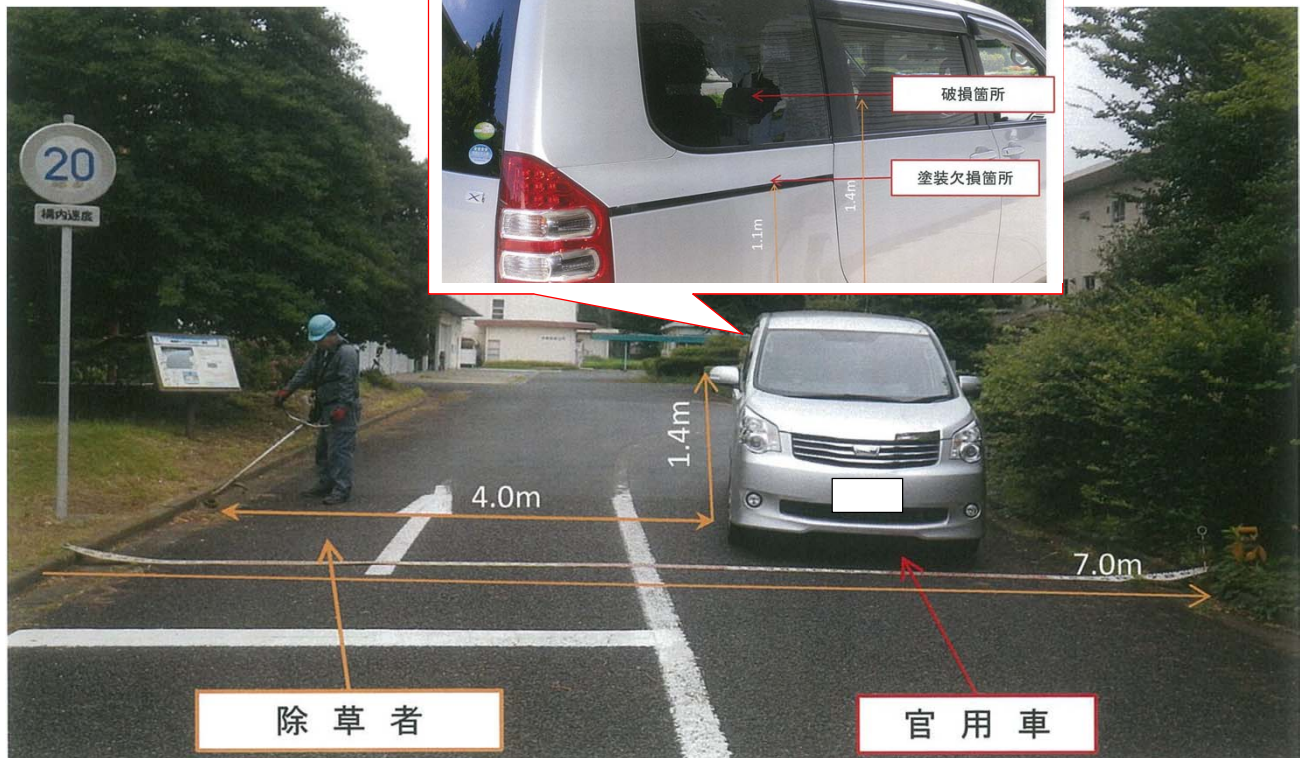
| 事故概要 | 肩掛け式草刈り機で除草作業を行っていた際、飛び石が発生し、付近を走行していた車両のリアガラスを損傷させたもの。 | | | |

・除草及び清掃確認時、L型街渠及び舗装の中に刈り残しがあったため、空いていたナイロンカッター草刈り機で手直しをしようと作業を行ったところ、飛び石が発生し、付近を走行していた車両の右リアクォータガラスを破損、塗装が1箇所(1~2mm)欠損した。

・作業者の後方より車両がゆっくりと近づいて来たことに気付かず作業を停止できず、また、数分の作業だという認識で、飛び石防護措置を実施していなかった。

・飛び石防護措置を実施せずに作業を行った。  
など

・除草作業を行う際は、飛び石防護措置(ネットなど)を必ず実施する。  
など

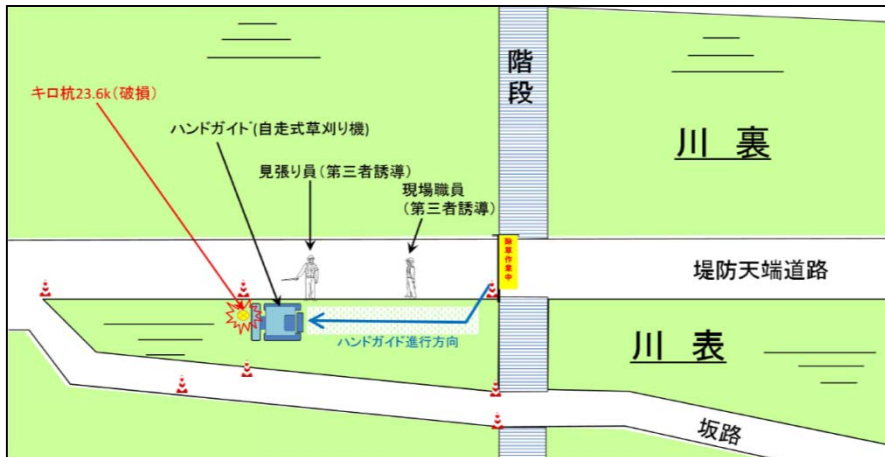
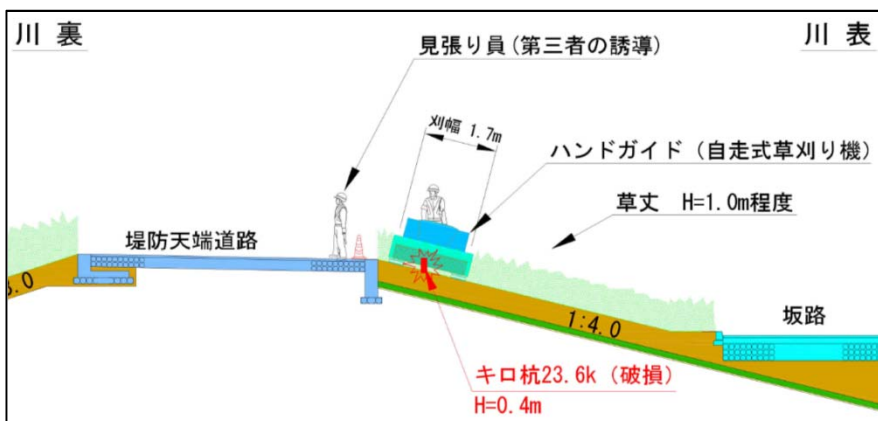
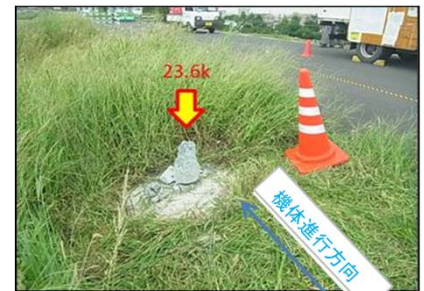
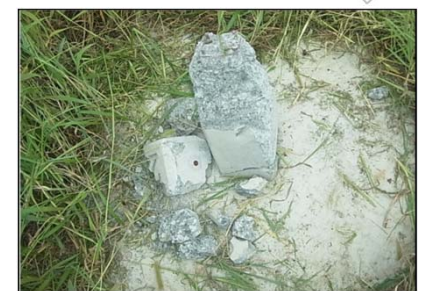
| 事故概要 | 堤防上において、雑草の繁茂が激しかったため、抜根する前にハンドガイドで高刈りを行ったところ、既存のキロ杭に気づかず、損傷させたもの。 | | | |

・堤防上において、雑草の繁茂が激しかったため、抜根する前にハンドガイドで高刈りを行ったところ、既存のキロ杭に気づかず、損傷させた。

- ・既存物に対する注意不足など

- ・作業前に現地を確認し、必要に応じて、既存物周りの先行刈り、目印表示などを行うなど

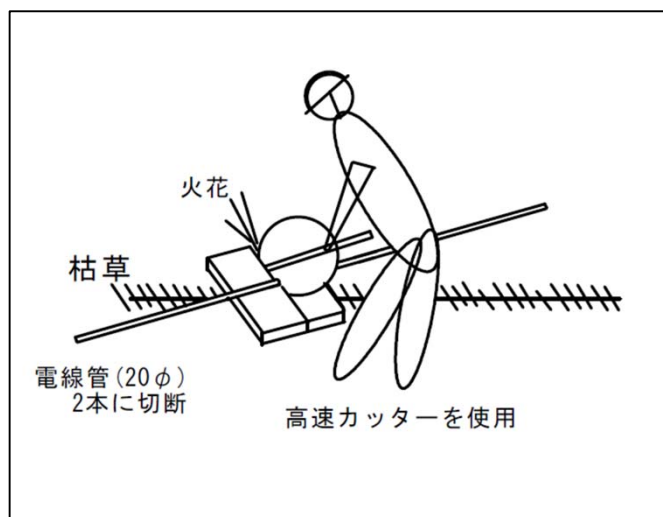
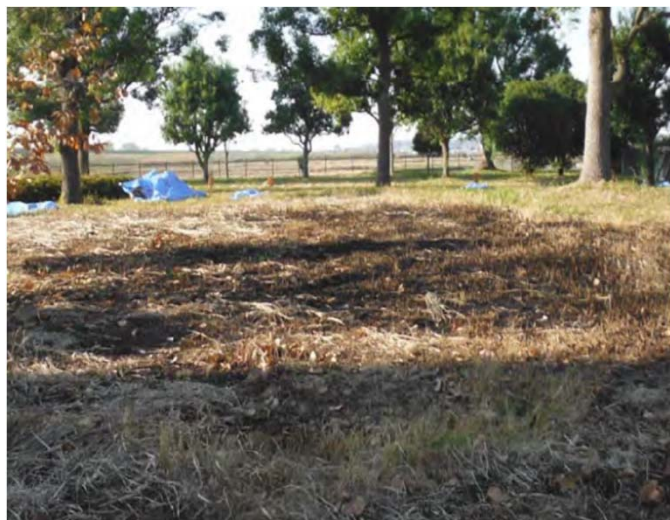
| 事故概要 | 排水機場の空調室外機の移設復旧作業中、配線用の電線管を高速カッターを使用して切断したところ、高速カッターから出たと思われる火花が枯草に燃え移ったもの。 | | | |

・空調室外機の移設復旧作業をしていた電工が、配線用の電線管を切断するために、高速カッターを使用して配管の切断を行った。

・電工は、そのまま切断した配管を持って移動したが、他の職員が枯草に火が付いているのを発見し、消火を行った。

・高速カッターの火花が、枯草に燃え移ったものとみられる。

・燃えやすい箇所において、火花の散る作業を行った  
など

・現地状況をよく確認し、現地にあった作業手順等を周知徹底する  
など

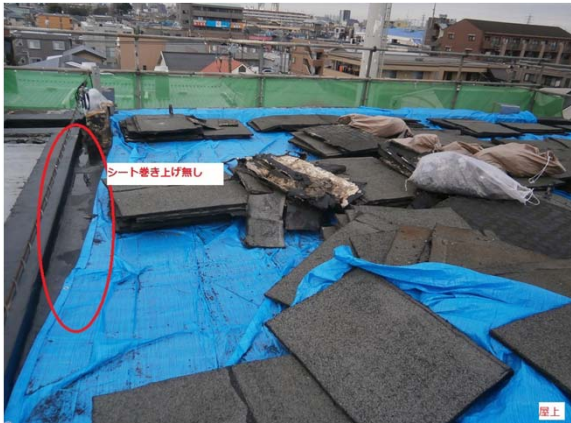
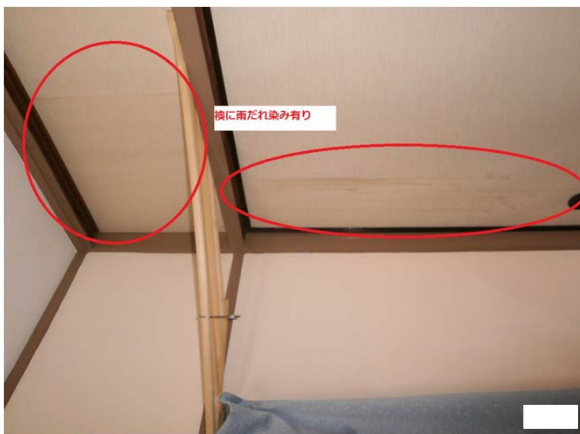
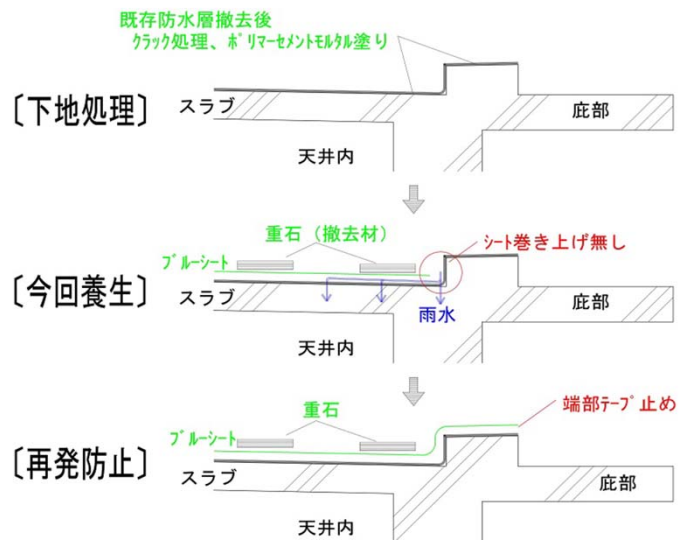
| 事故概要 | 宿舎屋上の既設防水層の剥離作業を実施したが、降雨により宿舎内に漏水が発生したもの。 | | | |

・既存防水撤去及び下地処理完了後、ブルーシート養生を行い作業終了したが、その後の降雨により、住居部分に漏水が発生した。

・ブルーシート養生が不十分であったと考えられる。

・降雨に配慮した詳細な作業手順の周知徹底不足  
など

・降雨による漏水を生じないように作業手順等をよく検討し、周知徹底する  
など
