本資料を活用し、受注者を適切にご指導頂き、再発防止に努めて頂きますようお願いいたします。

●平成27年度 工事事故発生状況(発生形態別)

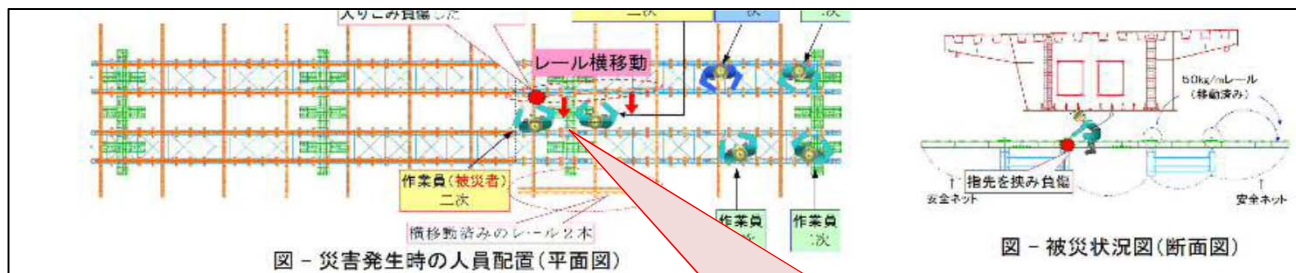
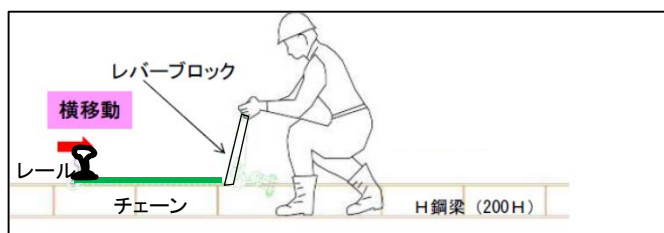
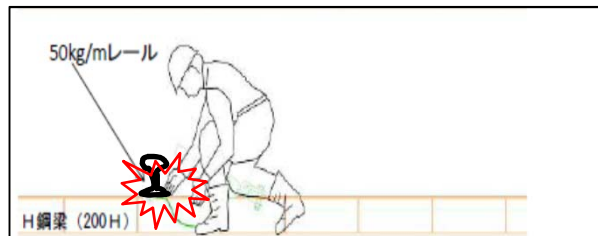
軌条レールの横移動(撤去)をレバーブロックを用い、2人体制で行っていた。

チェーンが緩みフックが外れそうになったのでフックに近づいたところもう1人の作業員がそれに気づかずにチェーンブロックを作動させレールを移動させた際に指を挟み負傷。

・縦取り架設に使用した軌条設備のレールの撤去作業を2人体制で実施していたところ、被災者がレバーブロックのチェーンが緩みフックが外れそうになった。

・その後、被災者がフックを外すため、声を掛けずにH鋼に手をおいてフックに近づいたところ、その状況に気づかなかったもう一人の作業員がレバーブロックを作動させ、被災者の手が、レールとH鋼に挟まれ、負傷

- ・作業員間の連携不足など

- ・具体的な作業手順等を十分検討し、作業員間の連携を徹底するなど

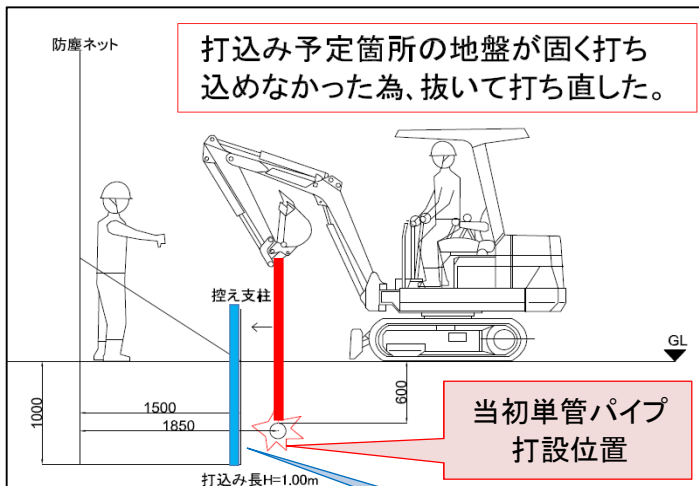
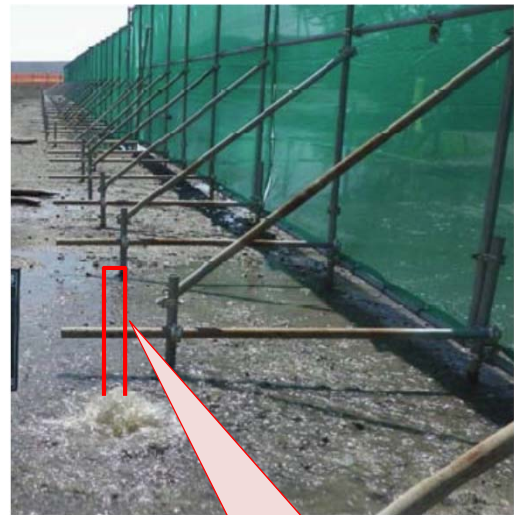
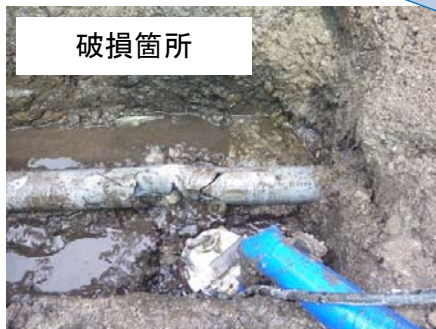
- ・当初、防塵ネット前面より1.85mの位置に控え支柱(単管パイプL=1.5m根入長L=1.0m)を打設予定であった。
- ・地盤が固かった為単管パイプを引き抜いて防塵ネット前面から1.5mの位置へ打ち直した。
- ・最初の打込み時点で、埋設管を損傷したと考えられる。
- ・後日、通水試験中に、当該箇所から水が噴出。

- ・埋設物有無の確認、試掘等をしなかったなど

- ・作業前に図面や関係機関への確認と試掘などにより埋設物の有無を把握するなど

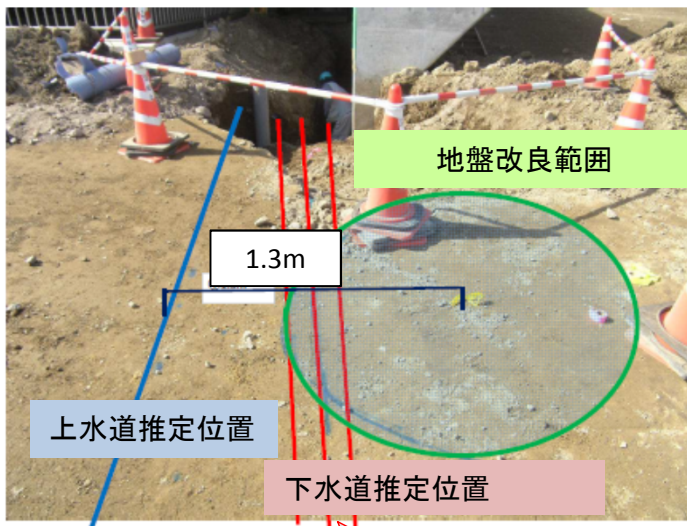
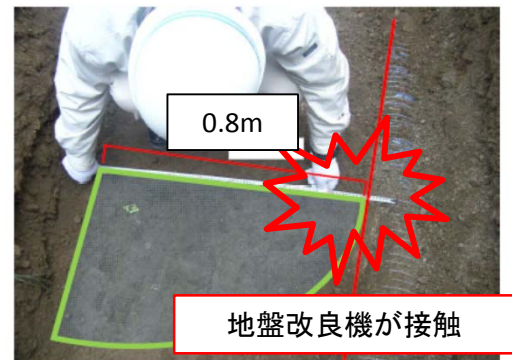
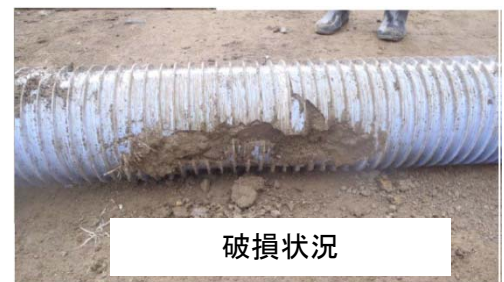
上水道のマンホールとマンホールを結んだラインで隔離をとったため、下水道を見落としていた。

- ・地盤改良工事において、地盤改良機と下水道管と接触し、破損した。
- ・地盤改良施工前の下水道管位置確認は、誤って隣接する上水道のマンホールとマンホールを結んで離隔(1.3m)を確認したため、下水道管を見落としてた。
- ・また、下水道管のマンホールはカラーコーン等で隠れていた。

- ・埋設物有無の確認、試掘等をしなかったなど

- ・作業前に図面や関係機関への確認と試掘などにより埋設物の有無を把握するなど

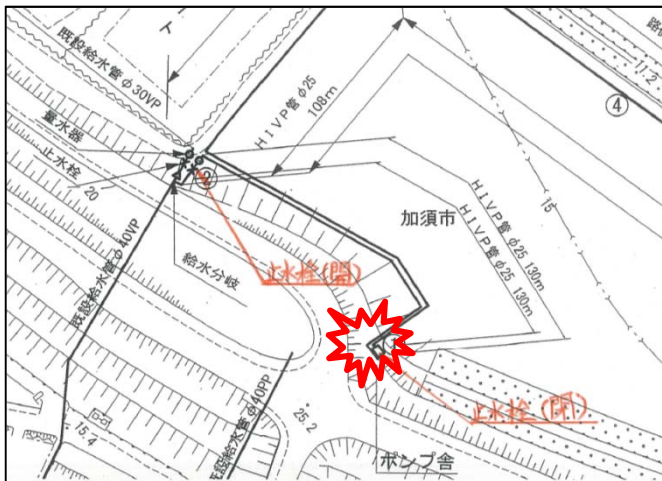
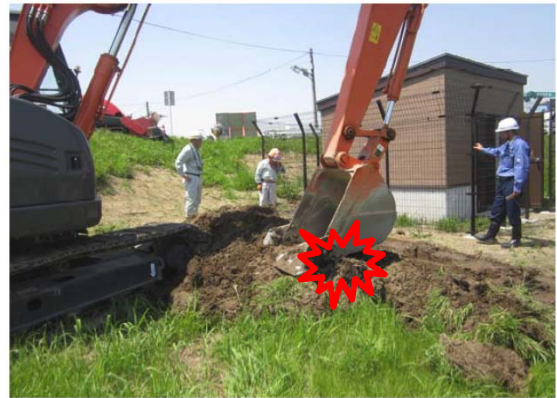
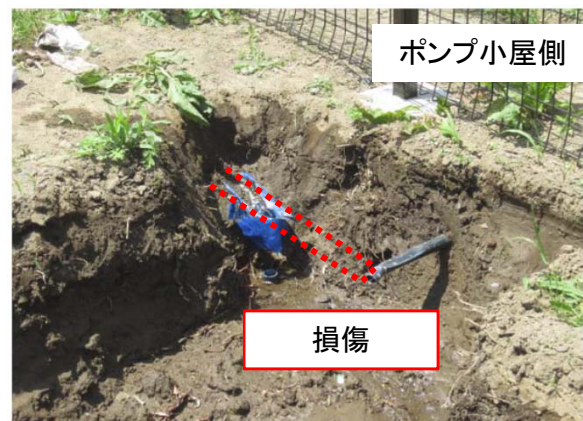
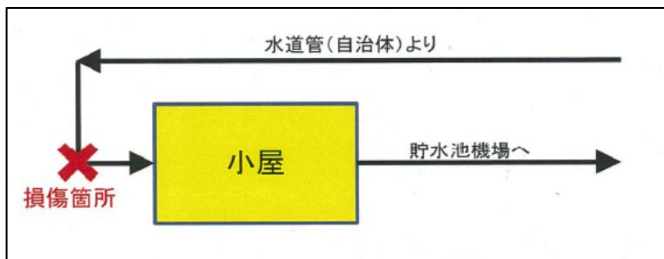
- ・地下埋設管路を設置するためにバックホウで掘削をしていたところ、貯水池機場の受水槽に給水するための管を損傷。
- ・埋設管の位置が確認されていないのに掘削を開始した。

- ・埋設物有無の確認、試掘等をしなかった  
など

- ・作業前に図面や関係機関への確認と試掘などにより埋設物の有無を把握する  
など
