多摩川、鶴見川、相模川の 『安全利用点検』を実施しました

京浜河川事務所では、日々河川の巡視を行って状態把握に努めているところですが、例年、河川利用が増えるゴールデンウィーク前の時期安全利用促進という観点で、一斉点検を行っています。今年度も、沿川の市民団体、NPOの方と合同で行いました。

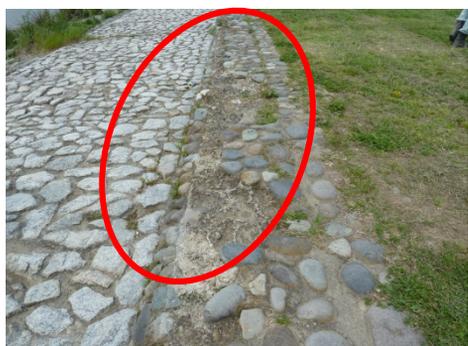
低水護岸破損対策（多摩川右岸・世田谷区）

護岸の一部がはがれています。

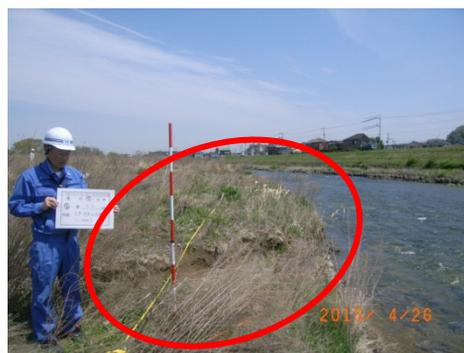
川岸の洗掘対策（浅川左岸・日野市）

川岸に急な段差が出来ています。

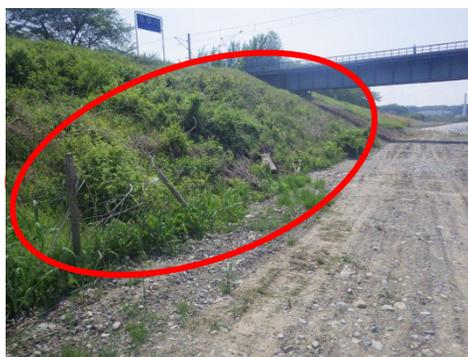
木柵の損傷対策（多摩川右岸・昭島市）

木柵が損傷しています。

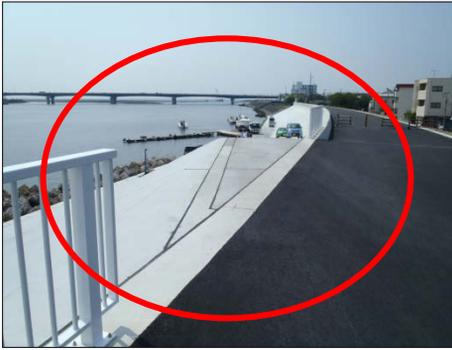
スロープの安全対策（相模川右岸・平塚市）

通路部分と法面の識別がわかりにくいです。

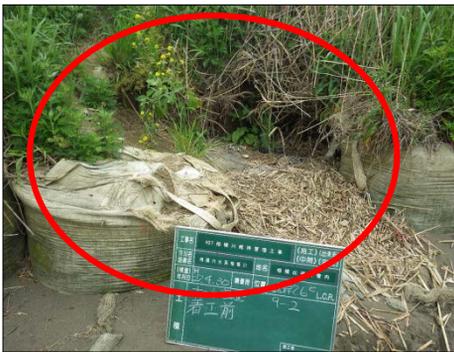
川岸の洗掘対策（相模川右岸・平塚市）

川岸が洗掘されています。

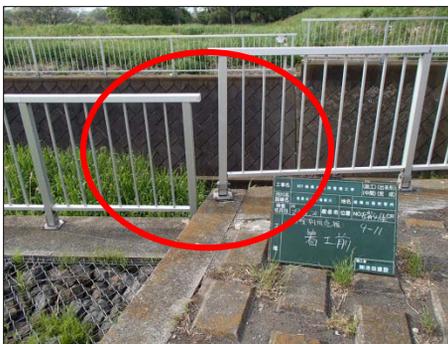
防護柵間の隙間対策（相模川左岸・茅ヶ崎市）

防護柵間に隙間があります。
