発生日時	平成 27 年 5 月 8 日 (木) 11 時 15 分			
工事情報	河川系事務所 維持修繕			
被災の状況	性別	年齢	職種	被災の程度
	—	—	—	FEP管2本欠損、CCTVカメラ用電源ケーブル・映像ケーブル切断
事故概要	除草作業中(肩掛け式)にFEP管2本を欠損、CCTVカメラ用電源ケーブル・映像ケーブル切断したもの			
	公衆損害—その他公衆損害事故

発生日時	平成 27 年 5 月 19 日 (火) 13 時 28 分			
工事情報	道路系事務所 一般土木工事			
被災の状況	性別	年齢	職種	被災の程度
	男	54	土工	左手薬指骨折
事故概要	低水護岸の連節ブロックをバックホウにて仮設場から移動作業中に、吊り上げたブロックが重心を崩し揺れ、揺れを押さえた作業員(玉掛け)が吊り上げたブロックと仮置きされていたブロックに左薬指を挟まれ負傷したもの。 労働災害-その他工事関係者事故

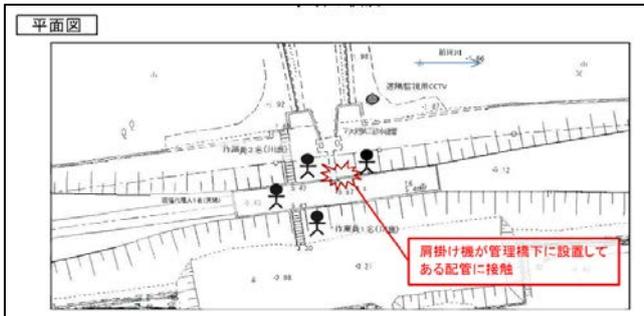
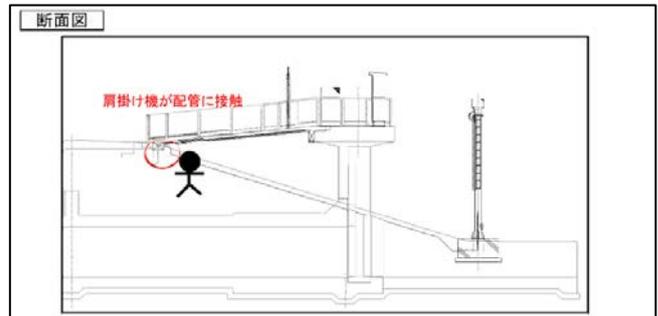
事故発生状況

- ・事務所管内のCCTVカメラ映像が映らなかった事から、CCTVカメラ自体の不具合と考え、後日、現地調査を行った結果、カメラ用のFEP管(2本)に欠損があり、ケーブルを引き抜いたところ、電源ケーブルと映像ケーブルの切断が確認された。
- ・事務所職員、施工業者と現地の再確認を行い、当該ケーブルの位置関係、作業内容、時間帯などより、除草作業中に切断したものと断定。
- ・肩掛け式除草機による、先行刈り中であつたが、除草前は草が繁茂している状態であつた。

- ・現地の調査不足
など

- ・除草前に事前調査を適切に行い、障害物等の把握する など

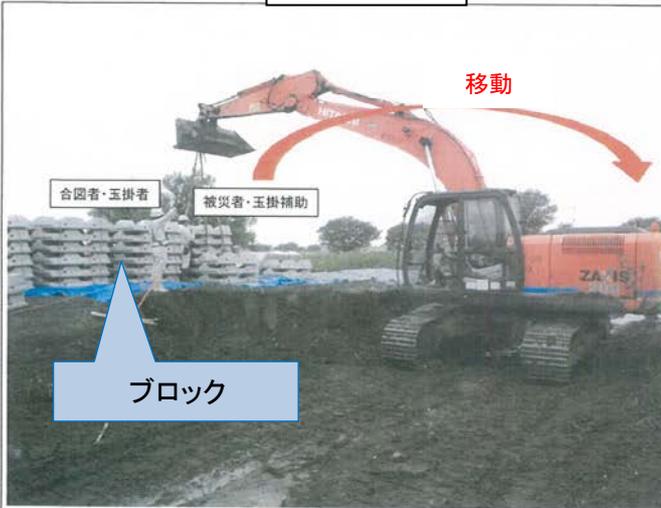
作業状況

・低水護岸の連節ブロックをバックホウにて仮設場から移動作業中に、吊り上げたブロックが重心を崩し揺れ、揺れを押さえた作業員(玉掛け補助員)が吊り上げたブロックと仮置きされていたブロックに左薬指を挟まれ負傷したもの。

・安全が確保できる位置に退避していない など

・安全が確認できる位置に退避
・安全な状態を確認するまでは手を出さない等を徹底させる。
など

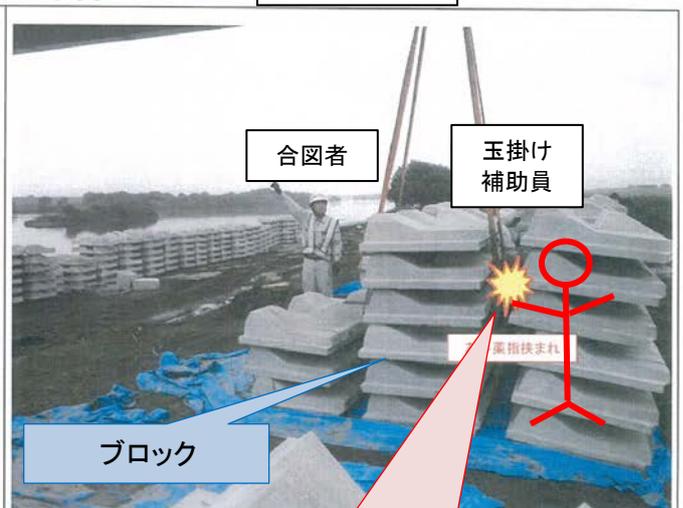
被災時の状況

荷の重心が崩れ揺れたところを玉掛け補助員がとっさに手を出してしまった。
