●平成27年度 工事事故発生状況(発生形態別)

■ H27年度重点的安全対策項目

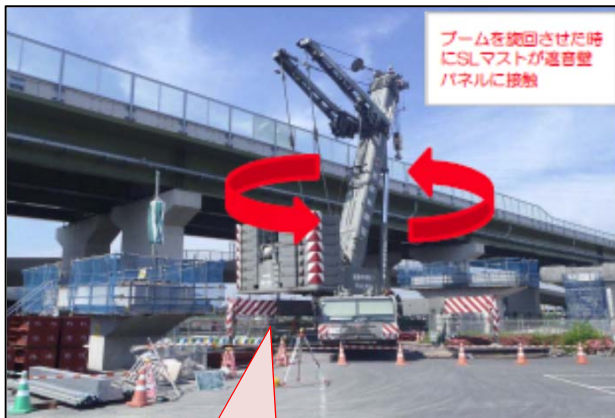
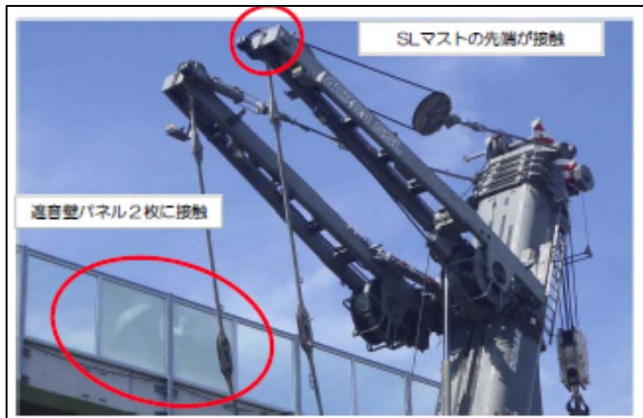
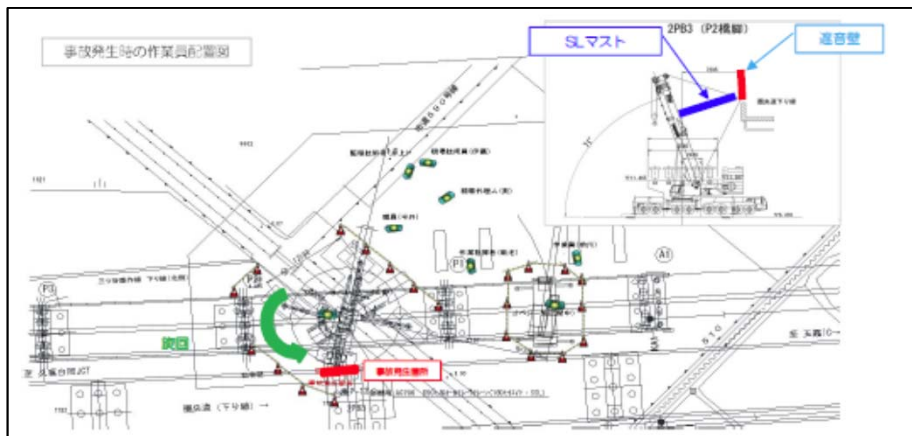
発生日時	平成 27 年 6 月 2 日 (火) 9 時 0 分			
工事情報	道路系事務所 橋梁上部工事			
被災の状況	性別	年齢	職種	被災の程度
	—	—	—	遮音パネル損傷(2枚)
事故概要	クレーン安定性の確認のため、プレロード試験を実施した際にクレーンブームのマストが遮音パネルに接触し、破損させたもの			
	公衆損害—第三者の負傷・第三者車両に対する損害

クレーンのアウトリガー下の地盤確認(プレロード試験)を実施するために、各アウトリガーにカウンタウエイトの重量を載荷させようとクレーンを旋回させた。

- ・地盤確認(プレロード試験)を実施するために、各アウトリガーにカウンタウエイトの重量を載荷させようとクレーンを旋回させたところ、背面に設置されている首都高(供用中)の遮音パネルを2枚に接触し、損傷させた。
- ・ブームの角度が70°以下であれば遮音パネルに接触しないことを確認していた。
- ・オペレーターがブーム角度を制限する安全装置を設定せずに旋回作業を行った。(71°にて接触したと考えられる)

- ・見張員が配置される前に作業を実施
- ・安全装置の設定を怠っている。

- ・近接構造物に対する安全対策を徹底(見張員の配置、安全装置の設定・目印・防護対策等) など

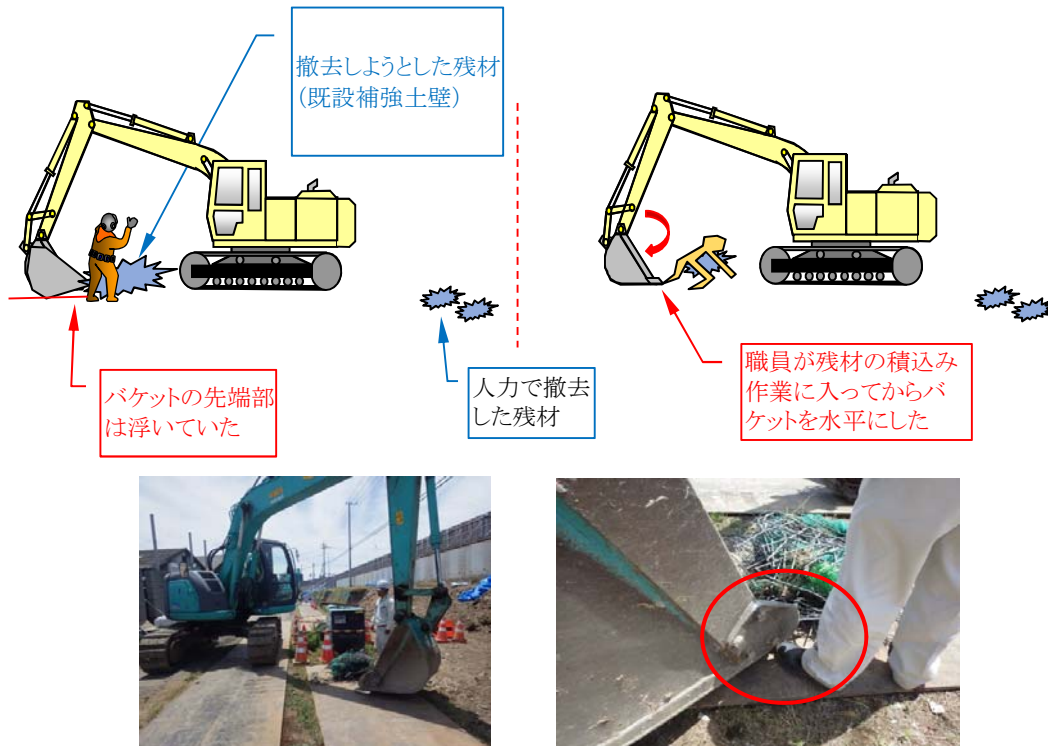
発生日時	平成 27 年 6 月 4 日 (木) 9 時 40 分			
工事情報	道路系事務所 一般土木工事			
被災の状況	性別	年齢	職種	被災の程度
	男	24	その他	第五趾開放脱臼骨折(全治1ヶ月程)
事故概要	バックホウ(0.45m ³)による片付け作業中にバックホウのバケットと敷鉄板の間に左足が挟まれ負傷。			
	労働災害-建設機械の稼働に関連した人身事故

- ・大型土のう製作ヤードでバックホウ0.45m³を使用して残材(既設補強土壁)の片付け作業を行っていた。
- ・バケット接地後、被災者が人力により残材の積み込み作業を行なおうとしたところ、残材を積み込み易くするために、オペレーターの判断でバケットの刃先を設置するように角度を水平にした。
- ・その時、被災者の左足先端がバケットと敷鉄板の間に挟まれた。

- ・作業半径内において、作業員がいるにも関わらず、オペレーターが、重機を稼働させた
- ・誘導員が配置されていない など

- ・オペレーターは作業半径内で作業員が作業する場合、合図による確認を行ったうえ重機を稼働する。
- ・誘導員を配置する。 など

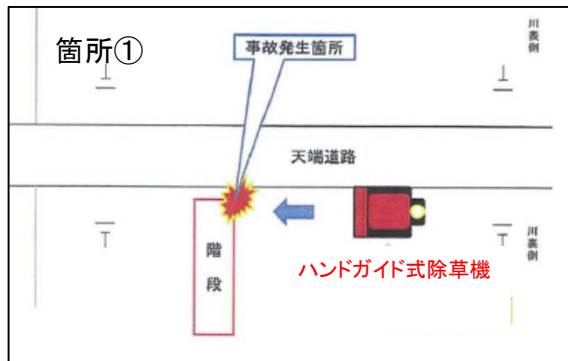
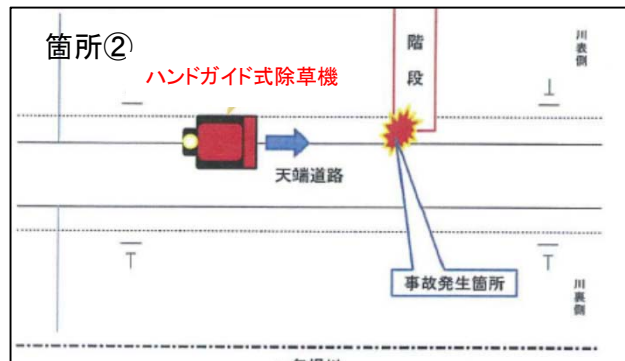
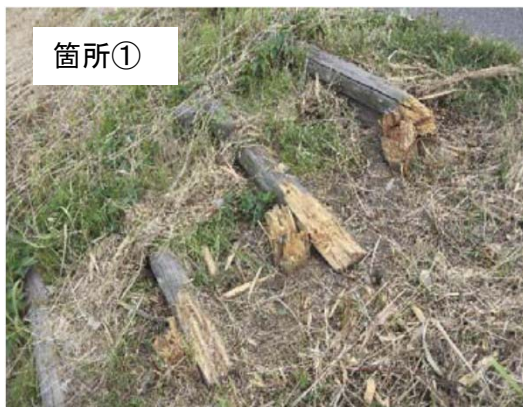
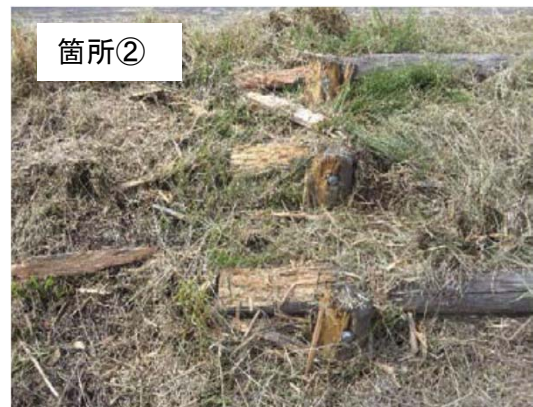
発生日時	平成 27 年 6 月 10 日 (水) 11 時 22 分			
工事情報	河川系事務所 維持管理工事			
被災の状況	性別	年齢	職種	被災の程度
	—	—	—	木製階段2施設破損
事故概要	ハンドガイド式の除草機による堤防除草作業中に木製階段施設を破損させたもの 公衆損害—その他公衆損害事故

- ・ハンドガイド式草刈り機により2箇所をオペレータ1人で除草を実施。
- ・現地事前調査時は、1～2mの草が繁茂しており、木製階段について見落としがあった。
- ・先行刈りは未実施であった。

- ・既設構造物等の事前調査不足
- ・先行刈りの未実施
など

- ・既設構造物等の事前調査を適切に行い、把握する。
- ・既設構造物等箇所には、目印杭を設置する
など

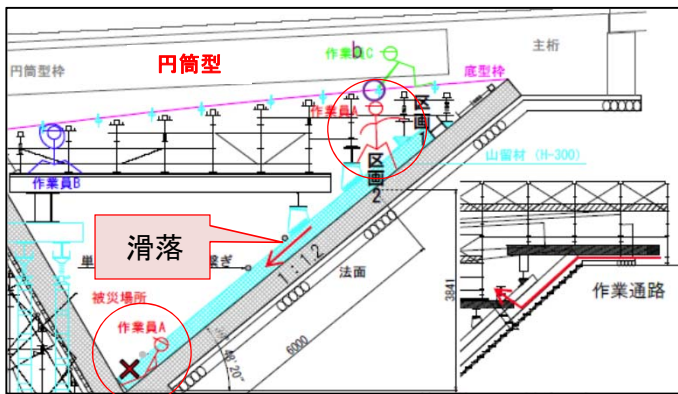
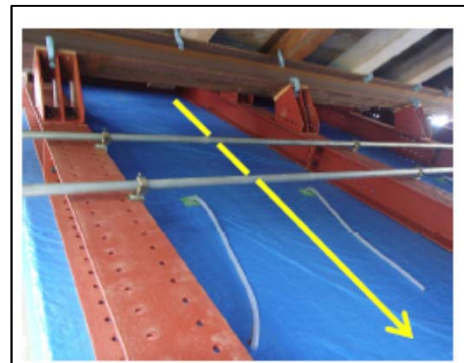
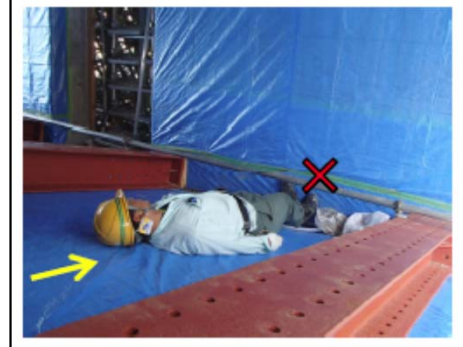
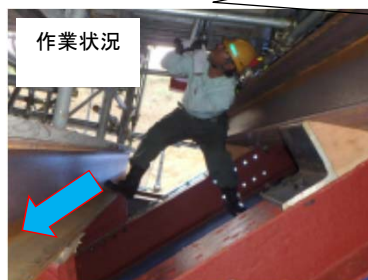
発生日時	平成 27 年 6 月 12 日 (金) 14 時 20 分			
工事情報	道路系事務所 橋梁上部工事			
被災の状況	性別	年齢	職種	被災の程度
	男	52	とび・土工	左大腿骨骨幹部骨折(全治3ヶ月程)
事故概要	作業員が型枠取付け作業中に斜材コンクリート上面を滑落し、足を負傷したもの			
	労働災害-墜落

円筒型枠用固定ボルト
締込作業を実施していた

- ・底型枠下にて、円筒型枠用固定ボルト締込作業を実施していた。
- ・支保工内を移動中に足を滑らせて、斜材上約6m滑落、垂直材に衝突し被災。
- ・事故当時、安全帯を使用していなかった。
- ・作業床を設けていなかった。

- ・安全帯を使用していない
- ・作業床が設けられていない
など

- ・高所作業において安全帯の使用を徹底させる(親網を設置する等)
- ・作業場の床面を確保し、つまづき、滑り等の危険のない状態を保持する。

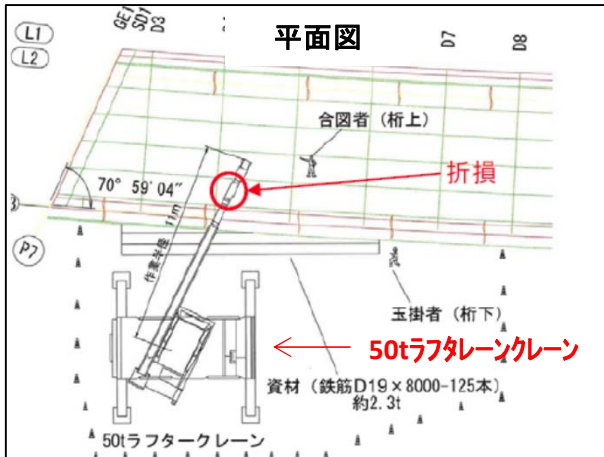
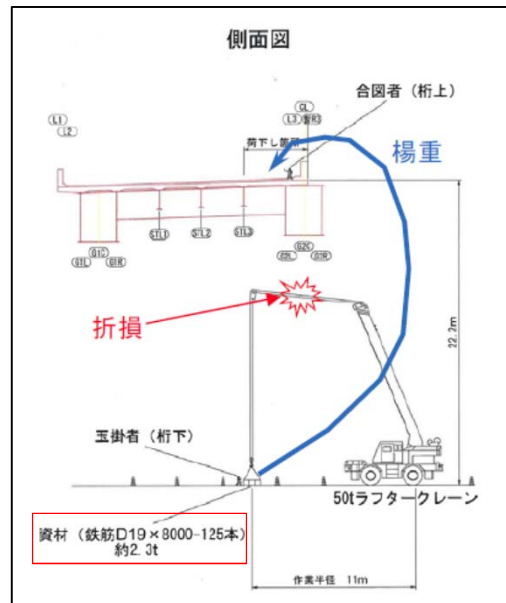
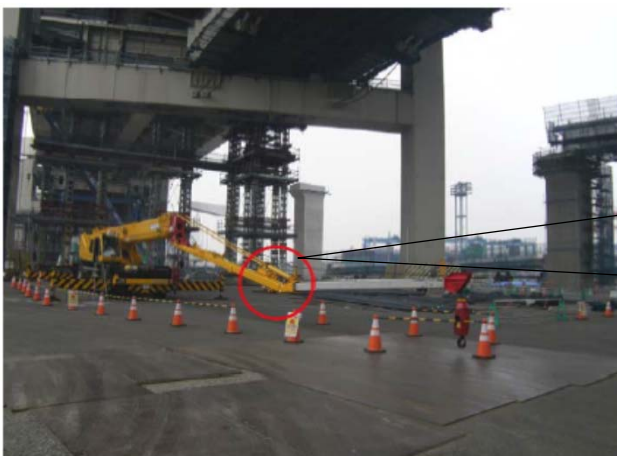
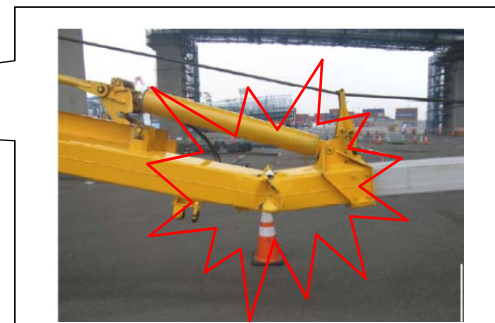
発生日時	平成 27 年 6 月 16 日 (火) 11 時 15 分			
工事情報	道路系事務所 一般土木工事			
被災の状況	性別	年齢	職種	被災の程度
	—	—	—	50tラフタークレーンのジブ破損
事故概要	50tラフタークレーンで資材(鉄筋)を地上から床版などで荷揚げをしたところ、クレーンのジブが破損。 その他—その他事故

- ・桁下(地上)に仮置きした鉄筋(2.3t)を50tラフタークレーンを使用して桁上に荷揚げする作業を行っていたところジブ(孫ブーム)が折損したものの。
- ・クレーンの安全装置(過負荷防止装置)を解除し、作業していた。
- ・玉掛者がスイッチを切ったことに気づいたが、注意せずそのまま作業を継続。
- ・定格荷重表から吊荷荷重を判断せず、実際に吊って判断した(定格荷重オーバーであった。)

- ・定格荷重をオーバーした資材を揚上
- ・クレーンの安全装置を解除していた など

- ・安全装置を作動させる
- ・不安全行動をしないように徹底させる など

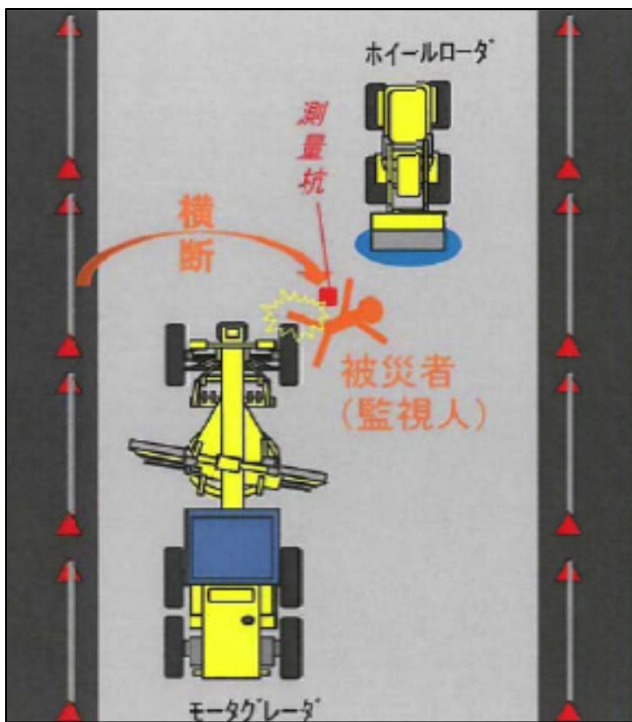
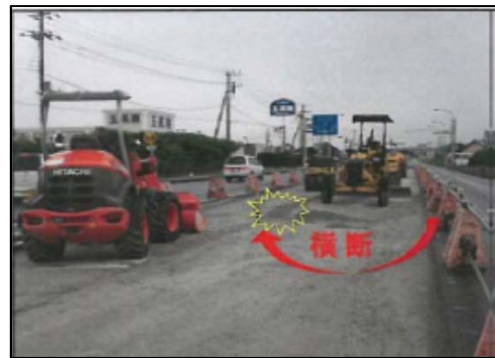
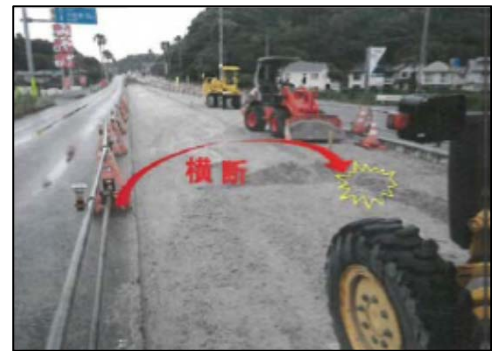
発生日時	平成 27 年 6 月 20 日 (土) 16 時 35 分			
工事情報	道路系事務所 As舗装工事			
被災の状況	性別	年齢	職種	被災の程度
	男	66	作業員	左踵部骨折、右足裂傷2箇所
事故概要	車道舗装工中にモーターグレーダーで仕上敷均しを行っていたところ、測量杭を撤去しようとした監視員が転倒し、モーターグレーダーに右足を挟まれ、負傷			
	労働災害-建設機械の稼働に関連した人身事故

- ・上層路盤工において仕上げの敷均しをモーターグレーダーで、碎石の運搬をホイールローダで行っていた。
- ・倒れかけた測量杭を見つけ撤去しようと、オペレーターに合図無く進入。
- ・余剰碎石に足を取られ転倒し、走行していたモーターグレーダー右前輪に右足を挟まれ負傷した。

- ・監視員にもかかわらず、役割分担外の別の作業をしようとした。
- ・オペレーターに合図無く立入禁止区画内に進入した。 など

- ・監視員の役割・配置等を明確にする
- ・立入禁止区画内に入る際は、オペレーターに合図を行う。 など

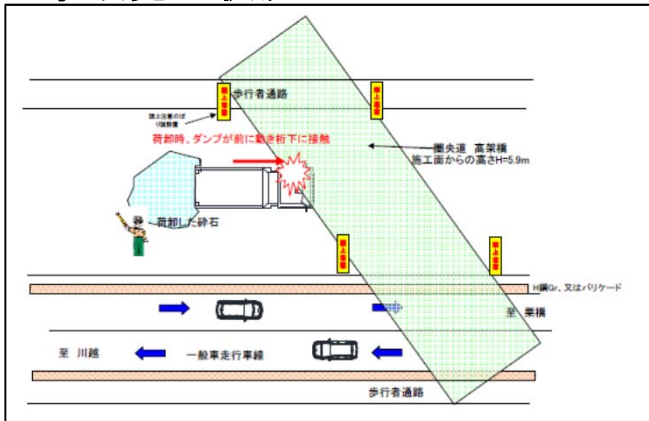
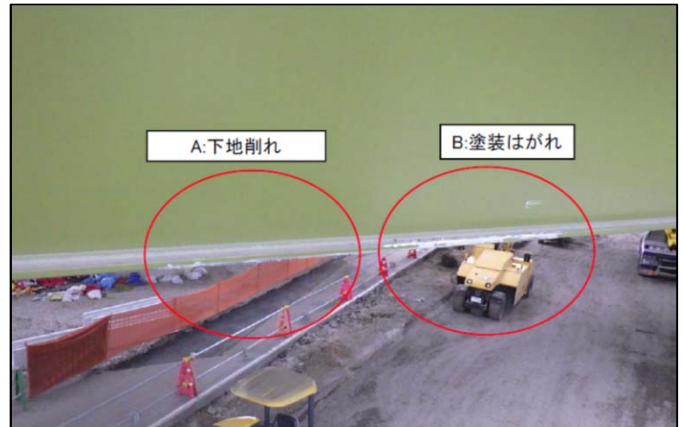
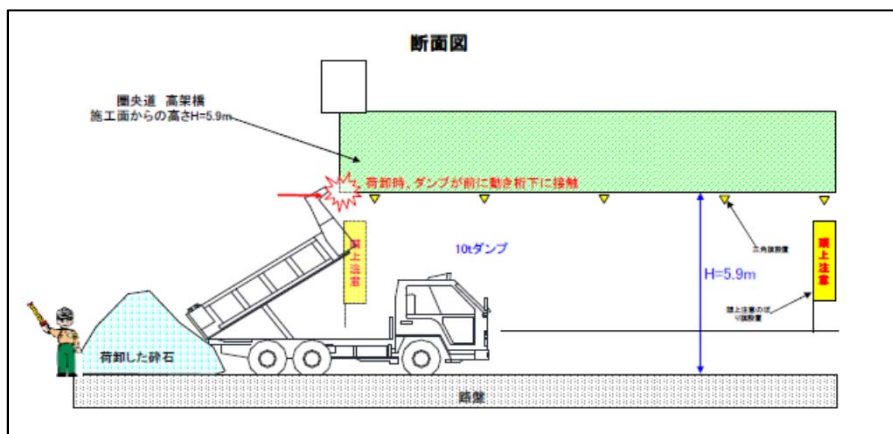
発生日時	平成 27 年 6 月 30 日 (火) 11 時 0 分			
工事情報	道路系事務所 As舗装工事			
被災の状況	性別	年齢	職種	被災の程度
	—	—	—	首都高の桁下フランジ損傷(下地・塗装の剥がれ)
事故概要	圏央道高架下の常設作業帯にて車道路盤工の作業中、材料搬入ダンプが荷台の碎石をダンプアップし下ろした際、反動で荷台があがったまま前方に動き、高架橋に接触。 公衆損害—第三者の負傷・第三者車両に対する損害

・高架下の常設作業帯にて車道路盤工の作業中、材料搬入ダンプが荷台の碎石をダンプアップし下ろした際、反動で荷台があがったまま前方に動き、高架橋に接触。

・ダンプトラックのサイドブレーキを引いていなかったため、ダンプが前方に動いた。

・上空制限構造物に対して、荷下ろし箇所・荷下ろし方法等の配慮が不足していた
など

・荷下ろし箇所・方法について、十分に配慮する、またそれについて周知徹底するなど
