●平成27年度 工事事故発生状況(発生形態別)

発生日時	平成 27 年 7 月 13 日 (月) 22 時 10 分			
工事情報	道路系事務所 維持修繕工事			
被災の状況	性別	年齢	職種	被災の程度
	男	35	第三者	右足小指骨折
事故概要	歩道での道路側溝の工事に伴う開口部に沿道のファミレス利用者が転落し、右第3・4・5足趾中足骨骨折			
	公衆損害-第三者の負傷・第三者車両に対する損害

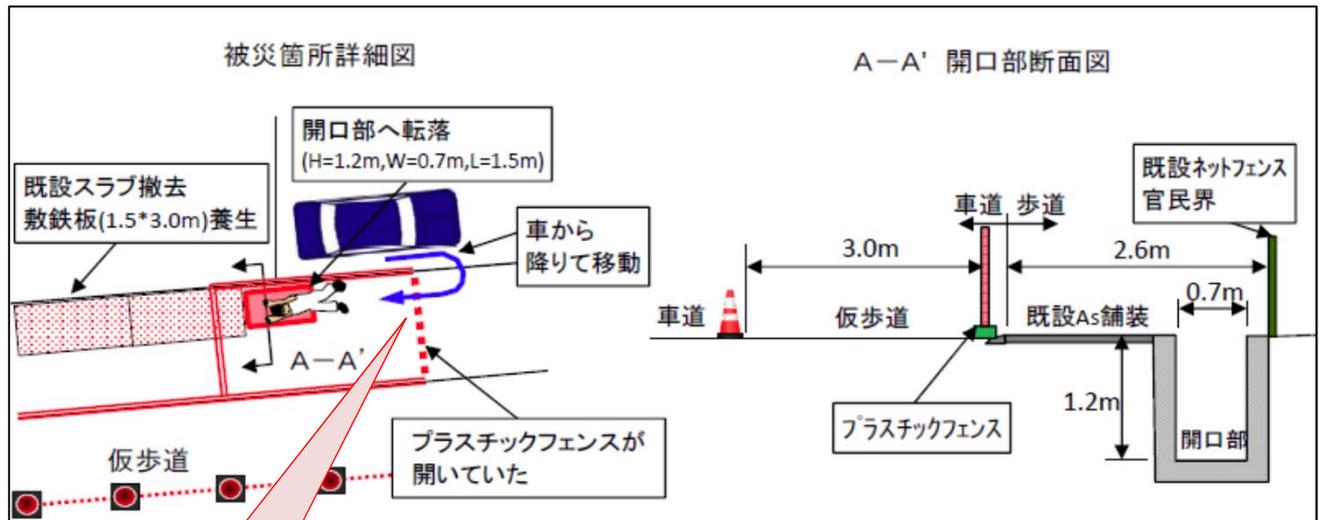
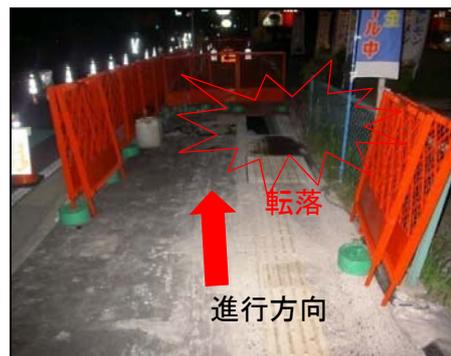
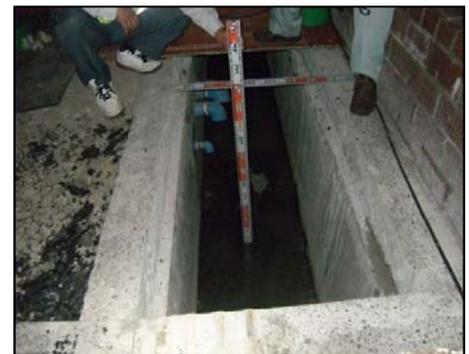
プラスチックフェンスを開放したままとなっていた

- ・構造物撤去作業にあたり、重機を重機仮置場から作業箇所へ移動
- ・作業員がプラスチックフェンスを戻さず開放状態にしていた。
- ・融雪設備のパネルを設置するため既設の構造物撤去を実施。
- ・被災者が規制区間のガスト臨時駐車場(予備)に車両誘導され徒歩で店舗に向かう途中フェンス開放部から進入し暗渠開口部に転落し被災した。
- ・被災箇所(重機仮置場)は構造物撤去作業がすでに完了していた箇所であり、水路は一部暗渠開口部がある状態であり、第三者が立入らないようプラスチックフェンスで締切っていたが、重機移動の際開放されたままであった。

- ・第三者等への安全対策不足など

- ・作業帯内への第三者進入防止対策を実施する。
- ・交通誘導員が誘導を行う

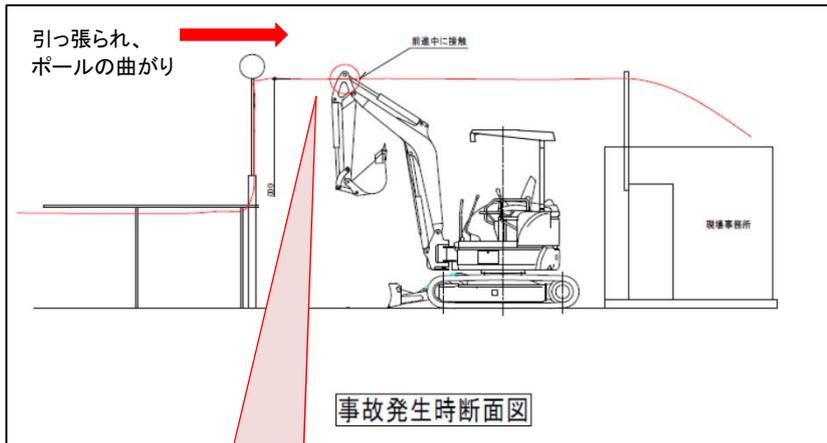
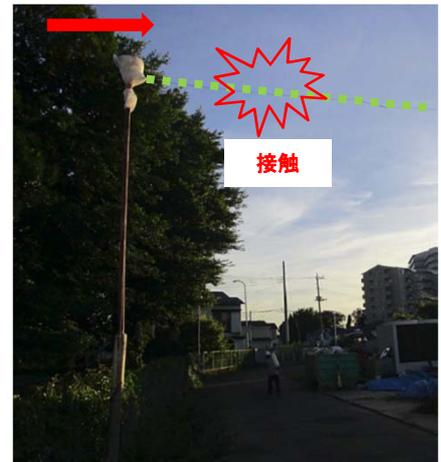
アームを上げたまま移動し、接触。

- ・作業終了後、残土置き場へバックホウ(0.25m³)を移動中、現場事務所前の通路を横断している請負者用仮設電話線(架空GL+約4m)にバックホーのアームが接触。
- ・仮設電話線の支持に屋外灯のポールを使用していたため、仮設電話線がバックホーに引っ張られ、屋外灯が損傷(ポールの変形、電球カバー一部が落下し破損)した。
- ・のぼり・三角旗等の安全対策は行っていなかった。
- ・バックホーのアームをあげたままであった。

- ・架空線等に対する注意喚起不足
- ・バックホーのアームを上げたまま移動など

- ・のぼり・三角旗等の注意喚起措置を実施する
- ・アームは下げて移動するように指導等を徹底する など

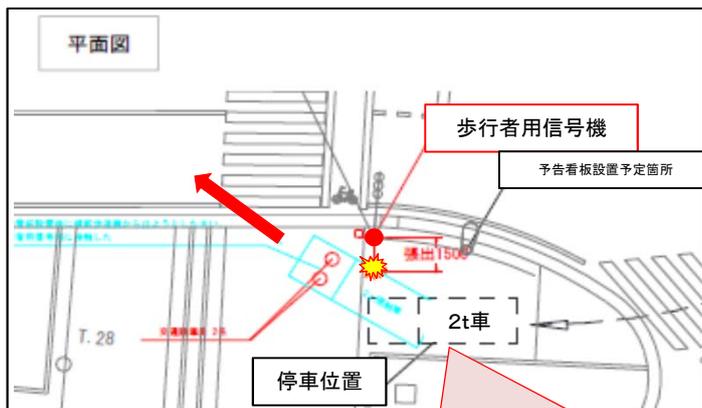
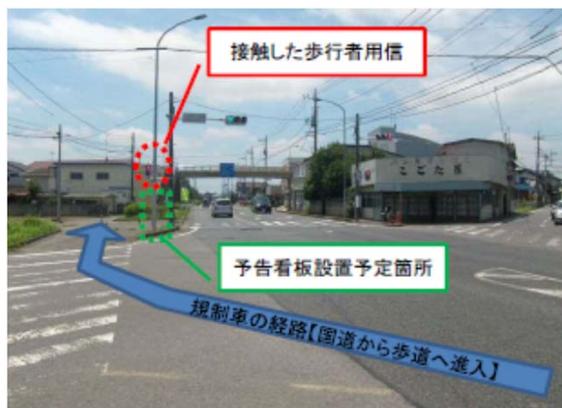
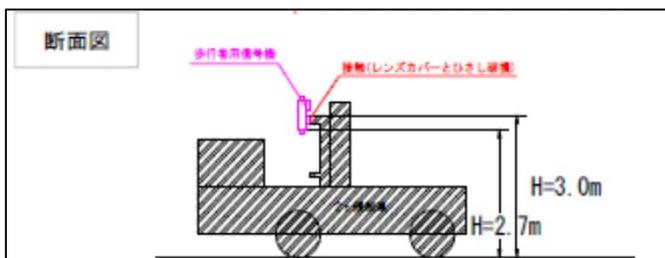
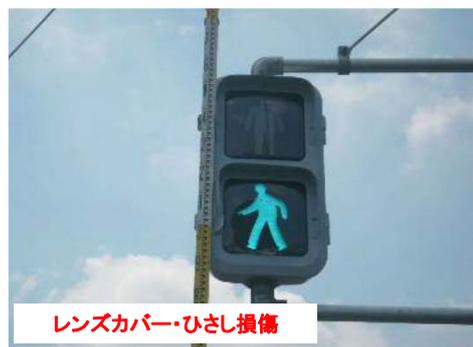
停車し、予告看板を設置後、横断歩道側より出ようとした

・2tトラックにて予告看板(速度落とせ)を設置時に歩道部に進入した際、歩行者用信号機に接触。(車両進入区域外に進入。)

【事故発生原因】
 ・近接構造物に対しての注意喚起不足
 など

【事故防止のポイント】
 ・既設近接構造物の事前確認を行い、注意喚起を実施する。
 ・車両進入禁止区域に入らないように、通行ルートを確認する。

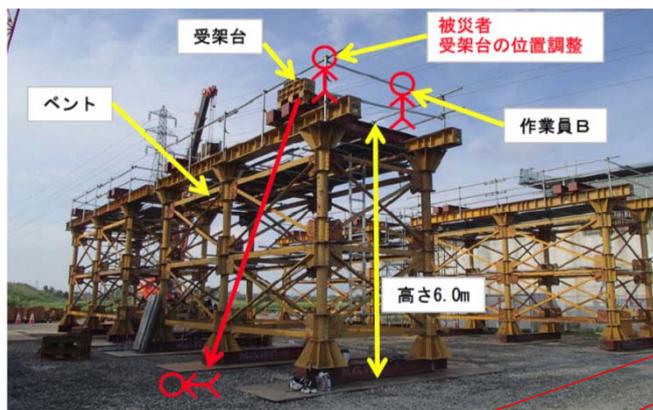
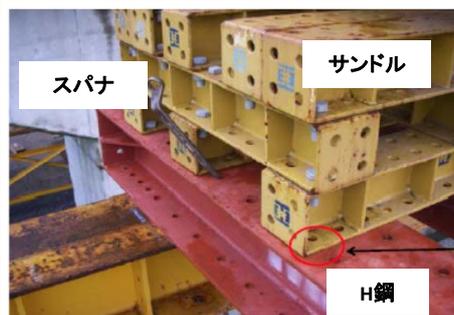
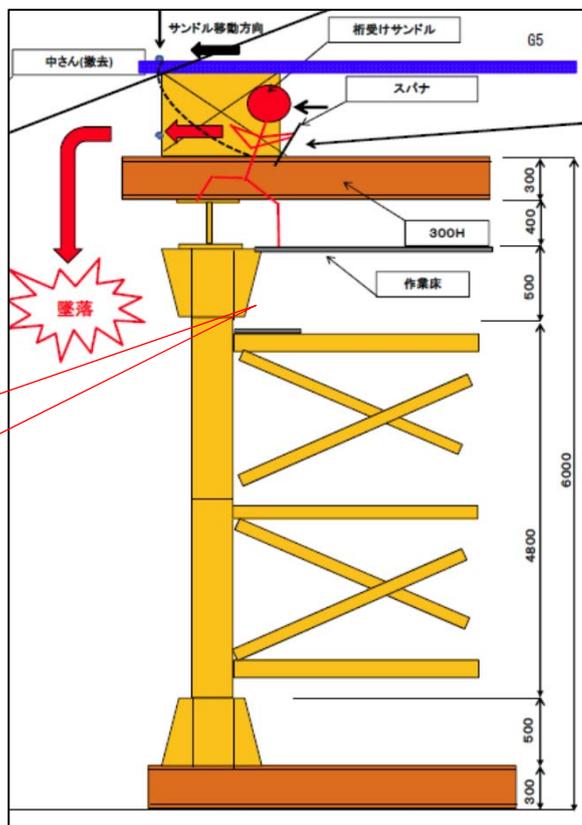
サンドルとボルト孔を合わせようと、ボルト孔にスパナを挿入し調整していた

- ・被災した作業員はベント上で桁架設段取りを行うため、桁受け架台のサンドル位置調整を行っていた。
- ・メガネスパナをサンドルのボルト孔に差し込んでサンドルを動かそうとした際に反動で約6m落下し、負傷した。
- ・現場ベント上のサンドル足場の幅が図面通りにいかず、中さんがサンドルと干渉するため一時的に外した。(下請けより元請け職員に指摘したが、図面の修正を怠ったため。)
- ・上記より、安全帯を装着していたが、使用していなかった。

- ・安全帯を使用していない
- ・ など

- ・高所作業において安全帯の使用を徹底させる
- ・構造変更に伴う安全設備の変更指示を行う など

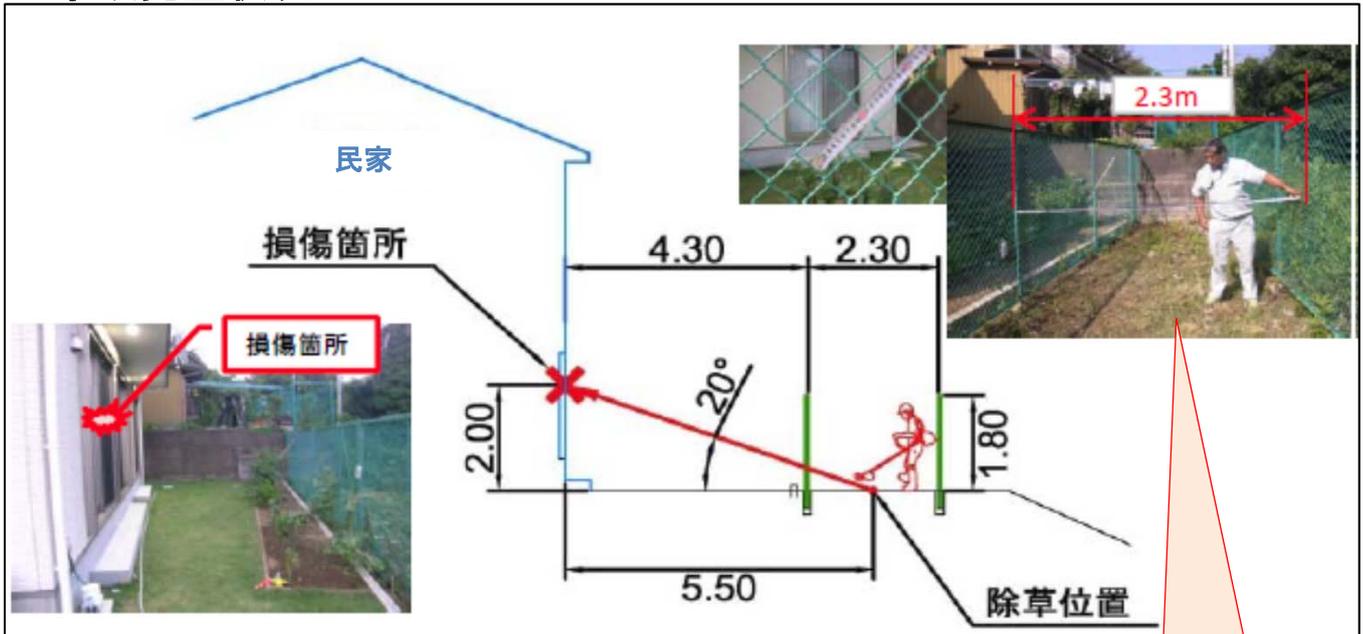
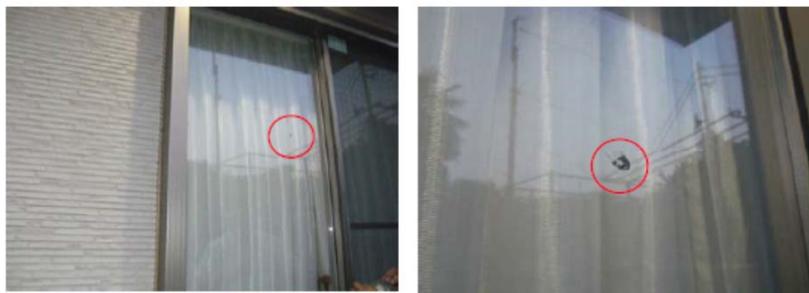
防護ネット等を使用していない

- ・管内管理工事において用地の除草作業中に飛び石が発生し、民家の窓ガラスを損傷させたもの。
- ・施工個所が狭いので防護ネットを持つ作業員が入って草刈機を使用すると危険だと判断し防護ネットの使用を怠った。

【事故発生原因】
 ・飛び石防護措置を実施せずに作業を行った。
 など

【事故防止のポイント】
 ・除草作業を行う際は、飛び石防護措置(ネットなど)を必ず実施する。
 など
