# 第2回 鬼怒川堤防調査委員会資料

平成27年10月5日

国土交通省 関東地方整備局

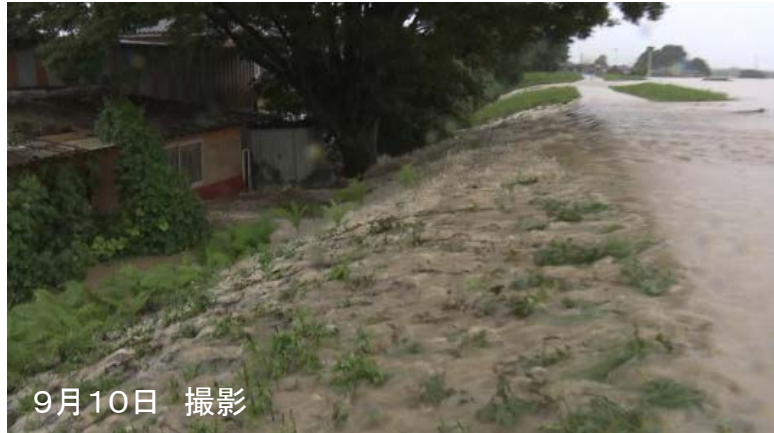
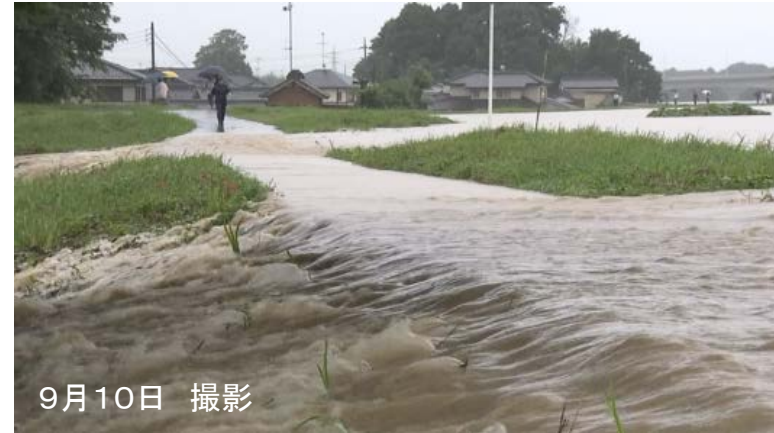
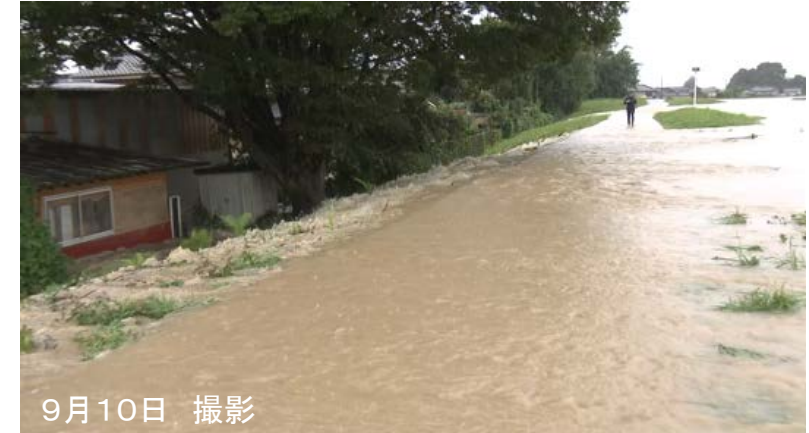
- ・11:50頃 河川巡視中、県道谷和原筑西線を通過時に道路冠水の異常を発見。
- ・12:05頃 決壊区間上流の坂路から堤防天端に上がり、越水を確認。

- ・川裏から川表に削れて、この現象が上流へ広がって来た。
- ・微震動が有り、先端には近づけなかった。
- ・法面の草が堤防天端に向かって倒れており、上流も越水したと感じた。
- ・水は、けやきの木を巻いて下流側へ流れていた。
- ・現場からは木があって宅地側の状況は見えなかった。

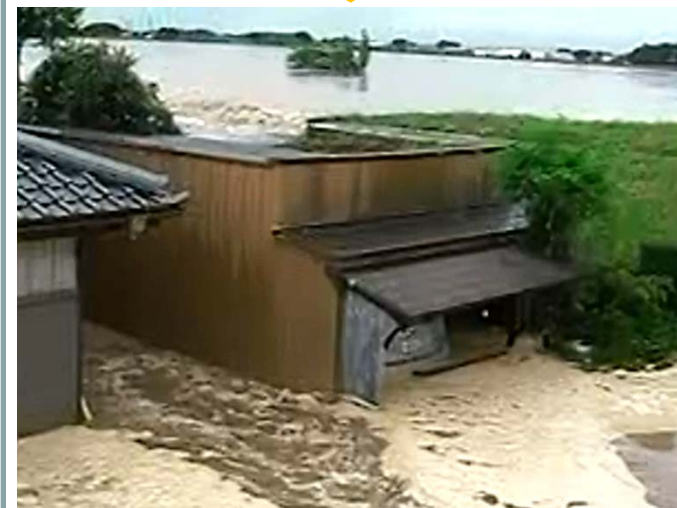
②車庫周辺の水位上昇状況

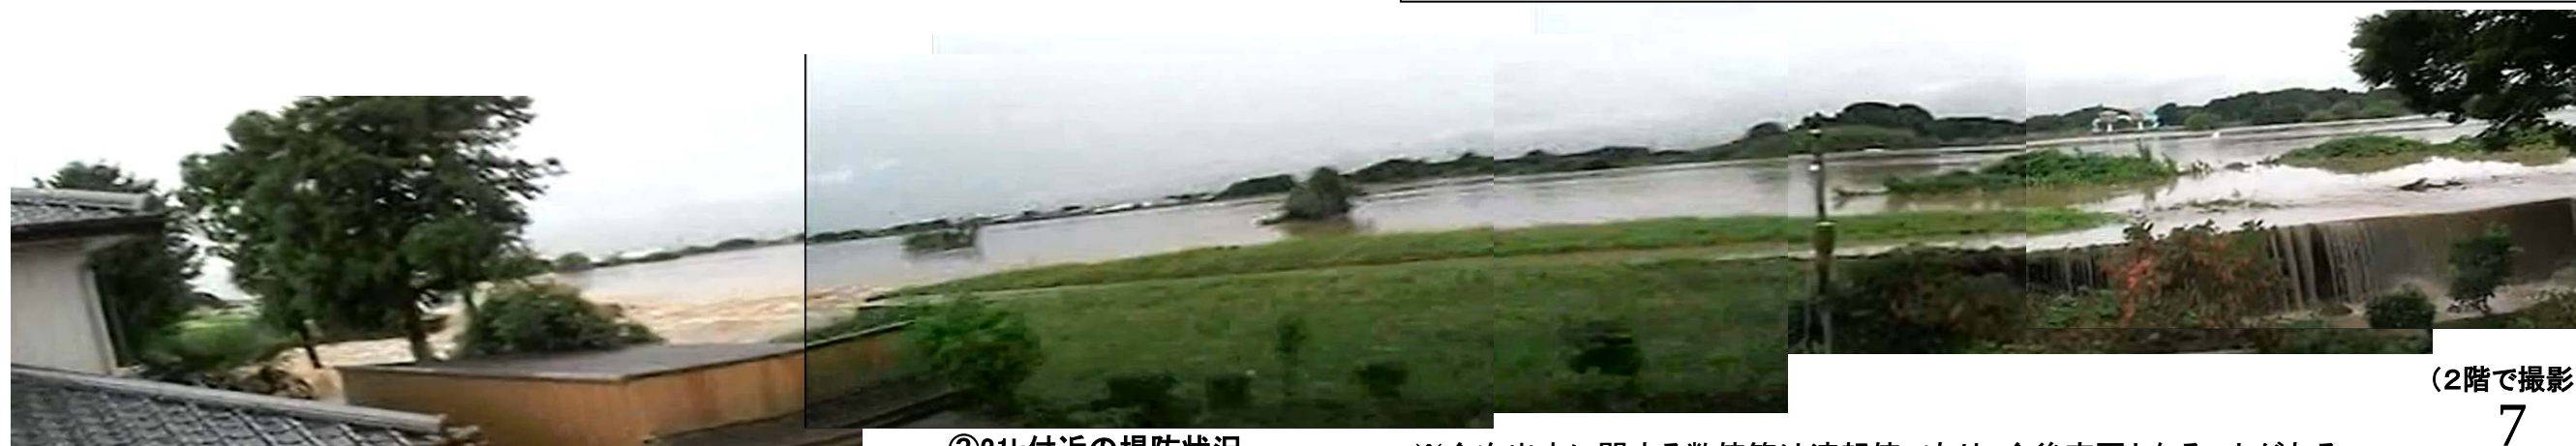
- 決壊区間の近隣住民の方から、決壊した頃に撮影された映像をご提供いただくとともに当時の様子を聞くことができた。
- ご提供いただいた映像に記録されている氾濫水の状況を比較しても、撮影開始から終了までの約20分間程度の際に決壊による氾濫水の急激な変化が確認できる。
- 21k下流付近で堤防が決壊した頃、21k上流付近の堤防天端舗装面からの越水により、川裏の堤体が流失していることが確認された。

③21k付近の堤防状況

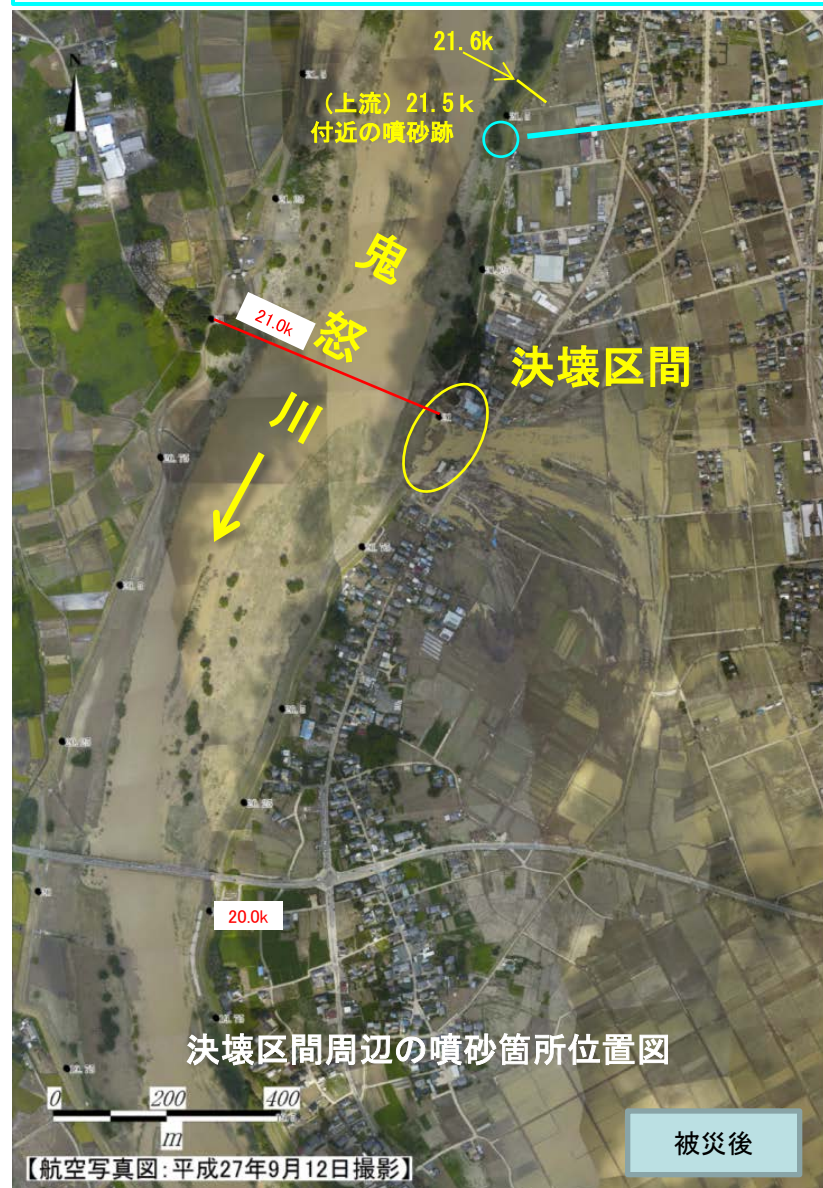
【堤防形状】  
(21.50k)

- 決壊区間上流21.5k付近の比高差は5m程度であり、被覆土層の層厚は70cm程度であった。
- 決壊区間上流21.5k付近の噴砂跡のサンドパイプは鉛直方向に伸び基礎地盤の砂質土につながっており、サンドパイプの先端に空洞は存在していないことが確認された。
- 噴砂は、基礎地盤の砂質土層から噴出した砂と推定され、基礎地盤漏水の可能性がある。

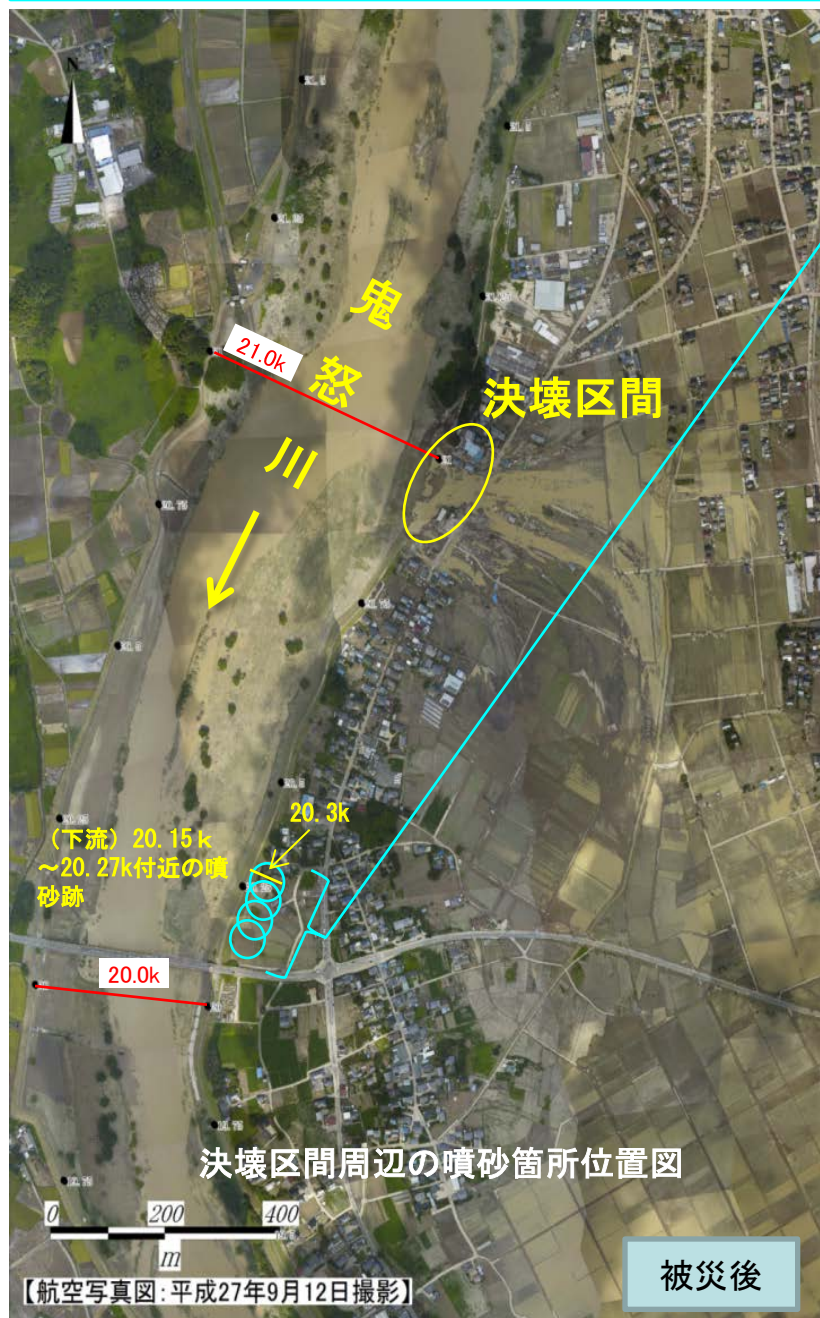
## 20.27k付近の堤防形状

- 決壊区間下流20.27k付近の比高差は5m程度であり、被覆土層の層厚は20cm程度であった。
- 決壊区間下流20.27k付近の噴砂跡のサンドパイプは下方に伸び基礎地盤の砂質土につながっており、サンドパイプの先端は空洞化していることが確認された。
- 噴砂は、基礎地盤の砂質土層から噴出した砂と推定され、基礎地盤漏水の可能性がある。

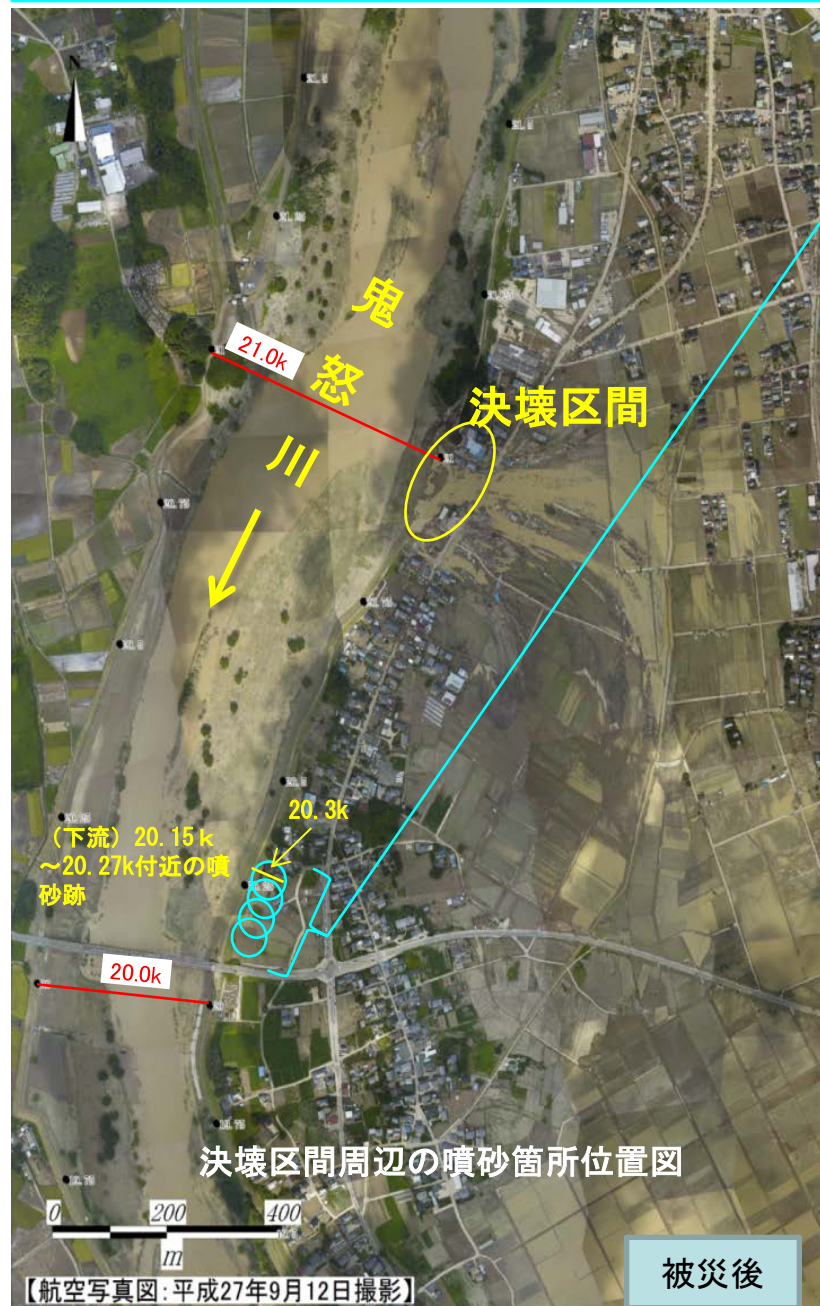
## 20.15k付近の堤防形状

- 決壊区間下流20.15k付近の比高差は5m程度である。被覆土層の層厚は2m以上であった。
- 決壊区間下流20.15k付近の噴砂跡のサンドパイプは斜め下方に伸びており、サンドパイプの先端は空洞化していることが確認された。
- 噴砂は、砂質土で構成される堤体から噴出した砂と推定される。

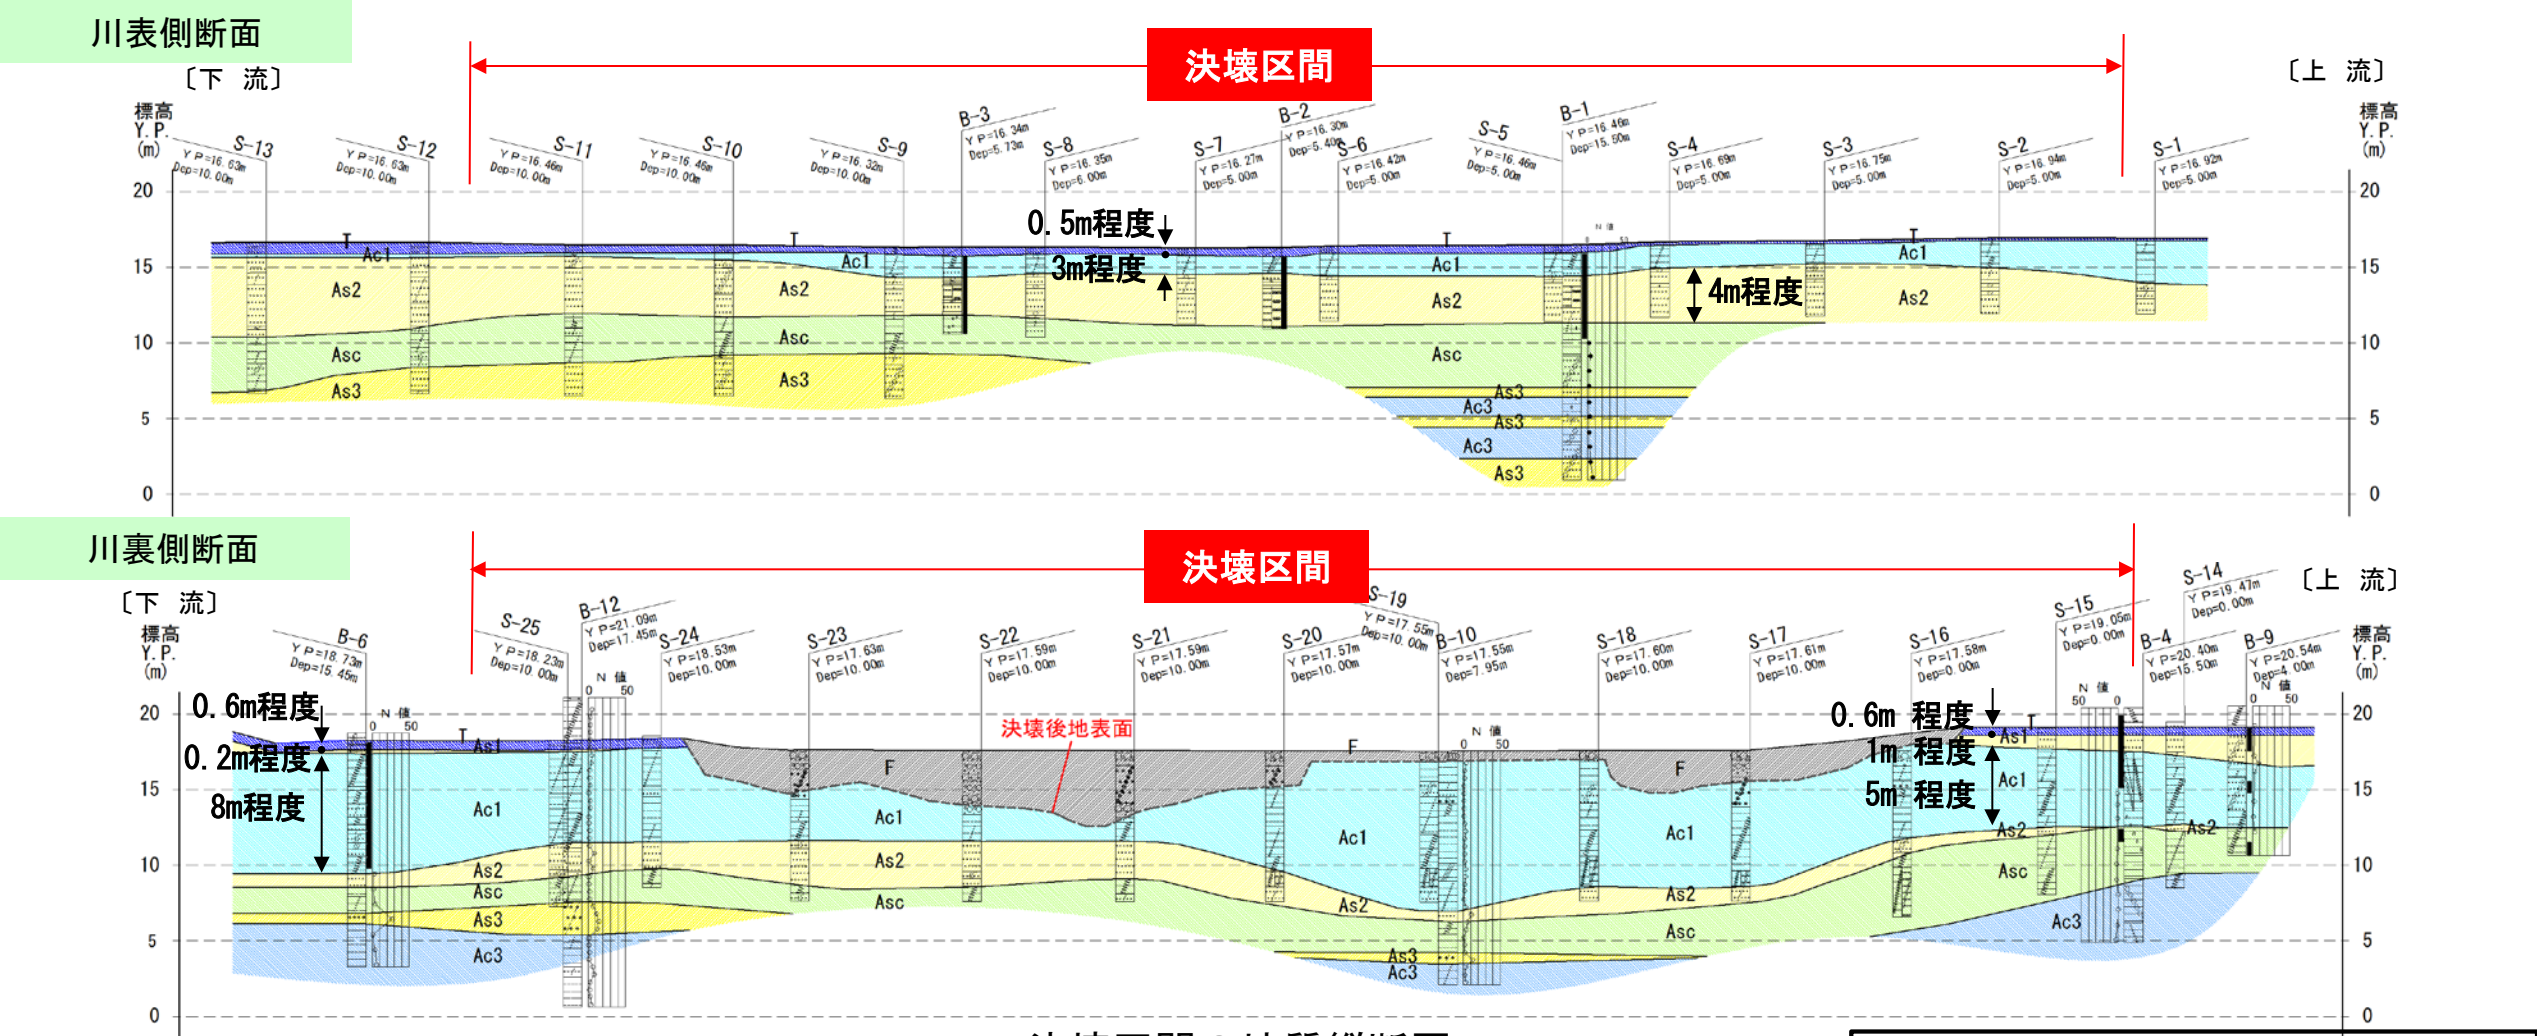
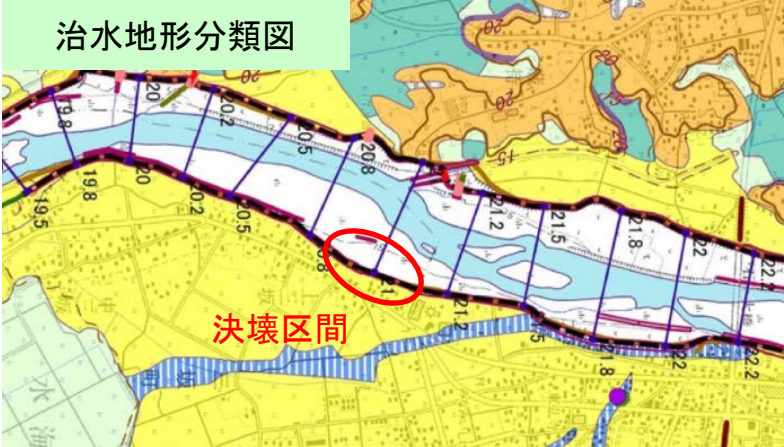
決壊区間の地質縦断図

- 決壊区間の川表側高水敷の地質構成は、地表よりやや硬質な粘性土が0.5m程度、3m程度の粘性土層が覆い、その下位に4m程度の砂質土層が堆積し、その下位に粘性土層が確認された。
- 決壊区間の川裏側堤体法尻付近の地質構成は、上流側では地表0.6m程度を粘性土層が覆い、その下位に1m程度の砂質土層、5m程度の粘性土層が確認された。下流側では地表0.6m程度を粘性土層が覆い、その下位に0.2m程度の砂質土層、8m程度の粘性土層が確認された。その下位に砂質土層が堆積している。

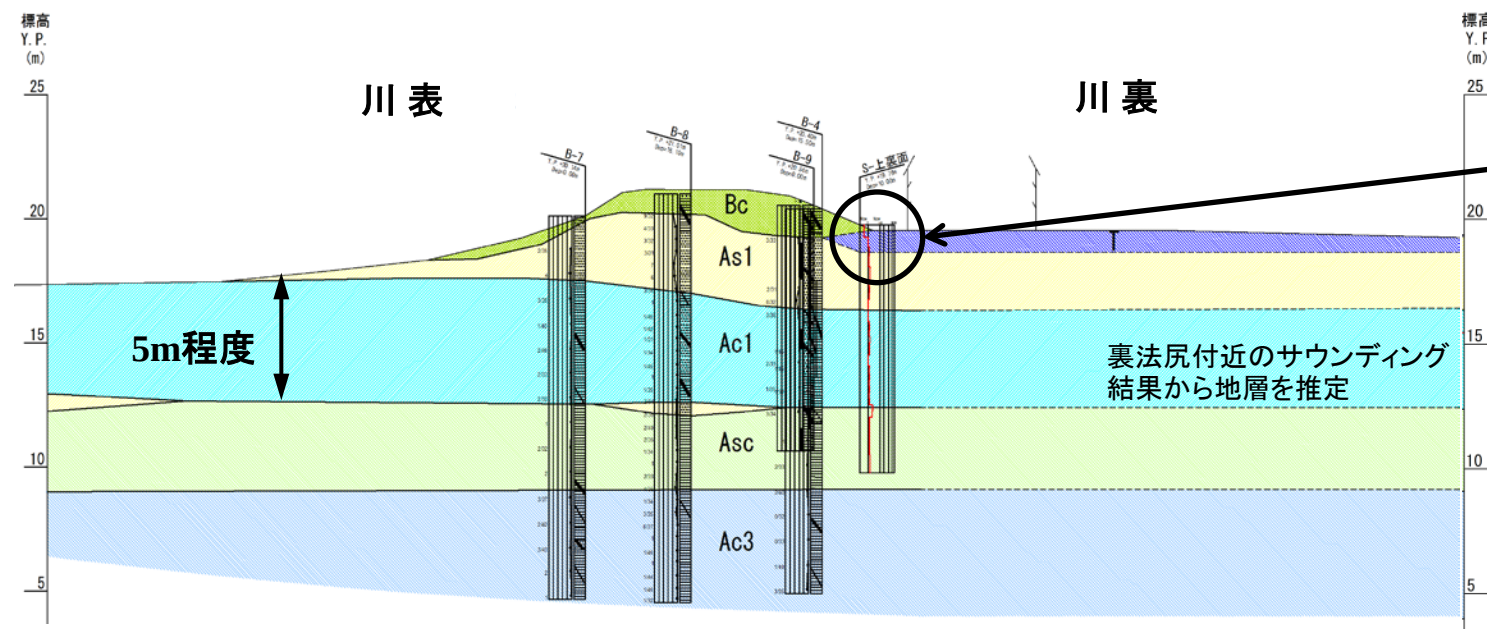
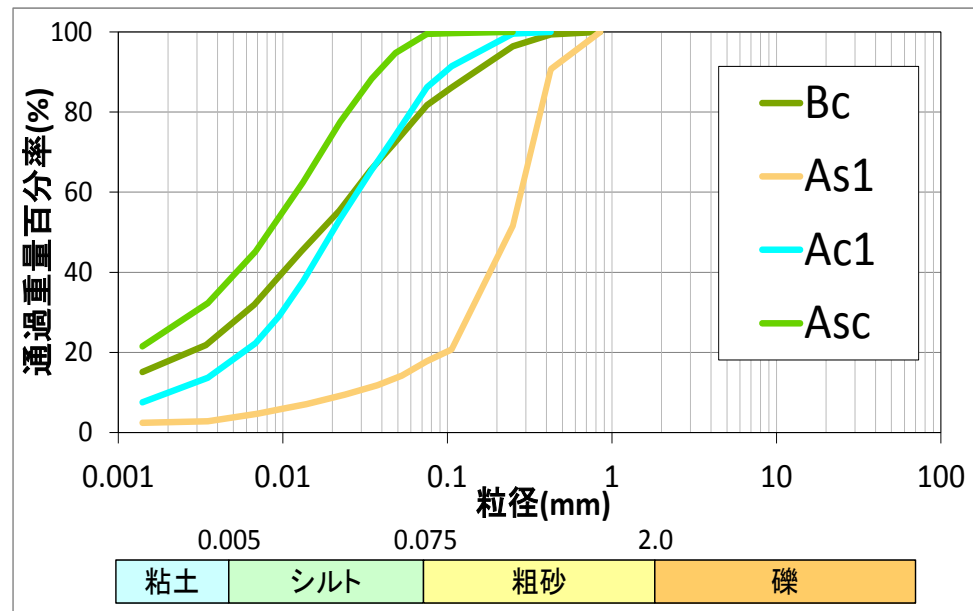
# (7)地質横断図(上流端部)

- ボーリング調査より、崩積土によって遮蔽されていた部分の地質構成が明らかとなった。また、法尻でのサウンディングにより深度1mより砂質土と推定した。
- 堤体については、緩い砂質土が粘性土で覆われた地質構成であることが確認された。また、緩い砂質土は川表側から川裏側に連続していることが確認された。
- 基礎地盤については、川表から川裏側にかけて粘性土が5m程度の層厚で堆積し、その下位に砂質土が存在していることが確認された。

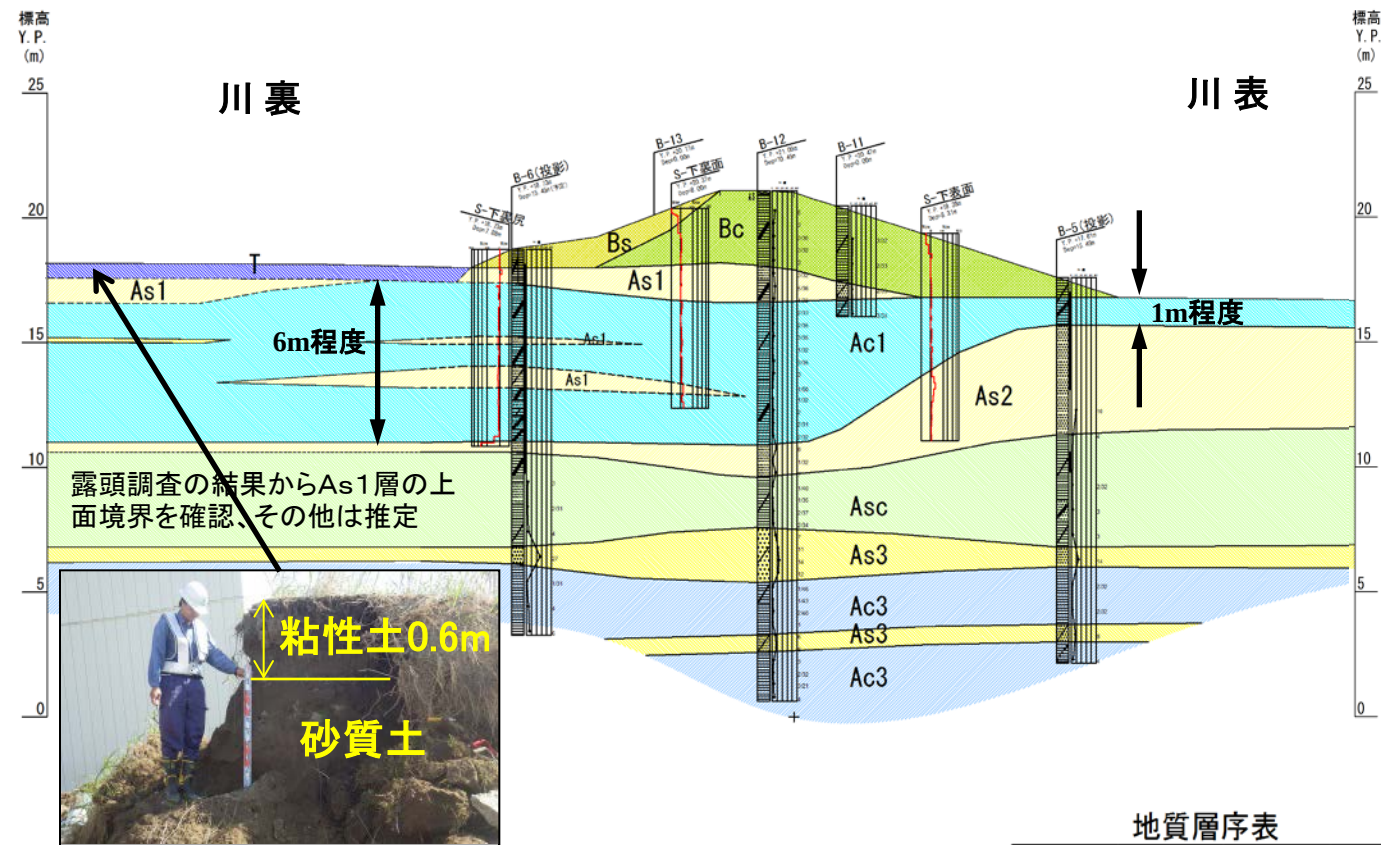
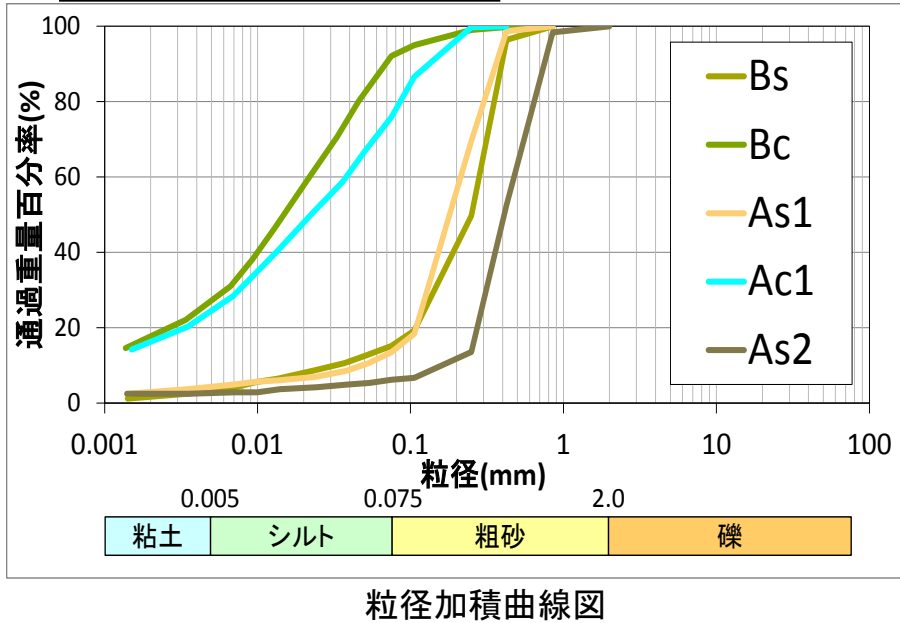
# (8)地質横断図(下流端部)

- ボーリング調査により、崩積土によって遮蔽されていた部分の地質構造が明らかとなった。また、川裏側の露頭調査を実施し、表土の厚さ、As1層との境界を確認した。
- 堤体については、粘性土が主体となった地質構成であることが確認された。また、堤体中央の粘性土の下層に緩い砂質土の存在が確認された。
- 基礎地盤については、粘性土が川表側では1m程度、川裏側では6m程度の層厚で堆積していることが確認された。

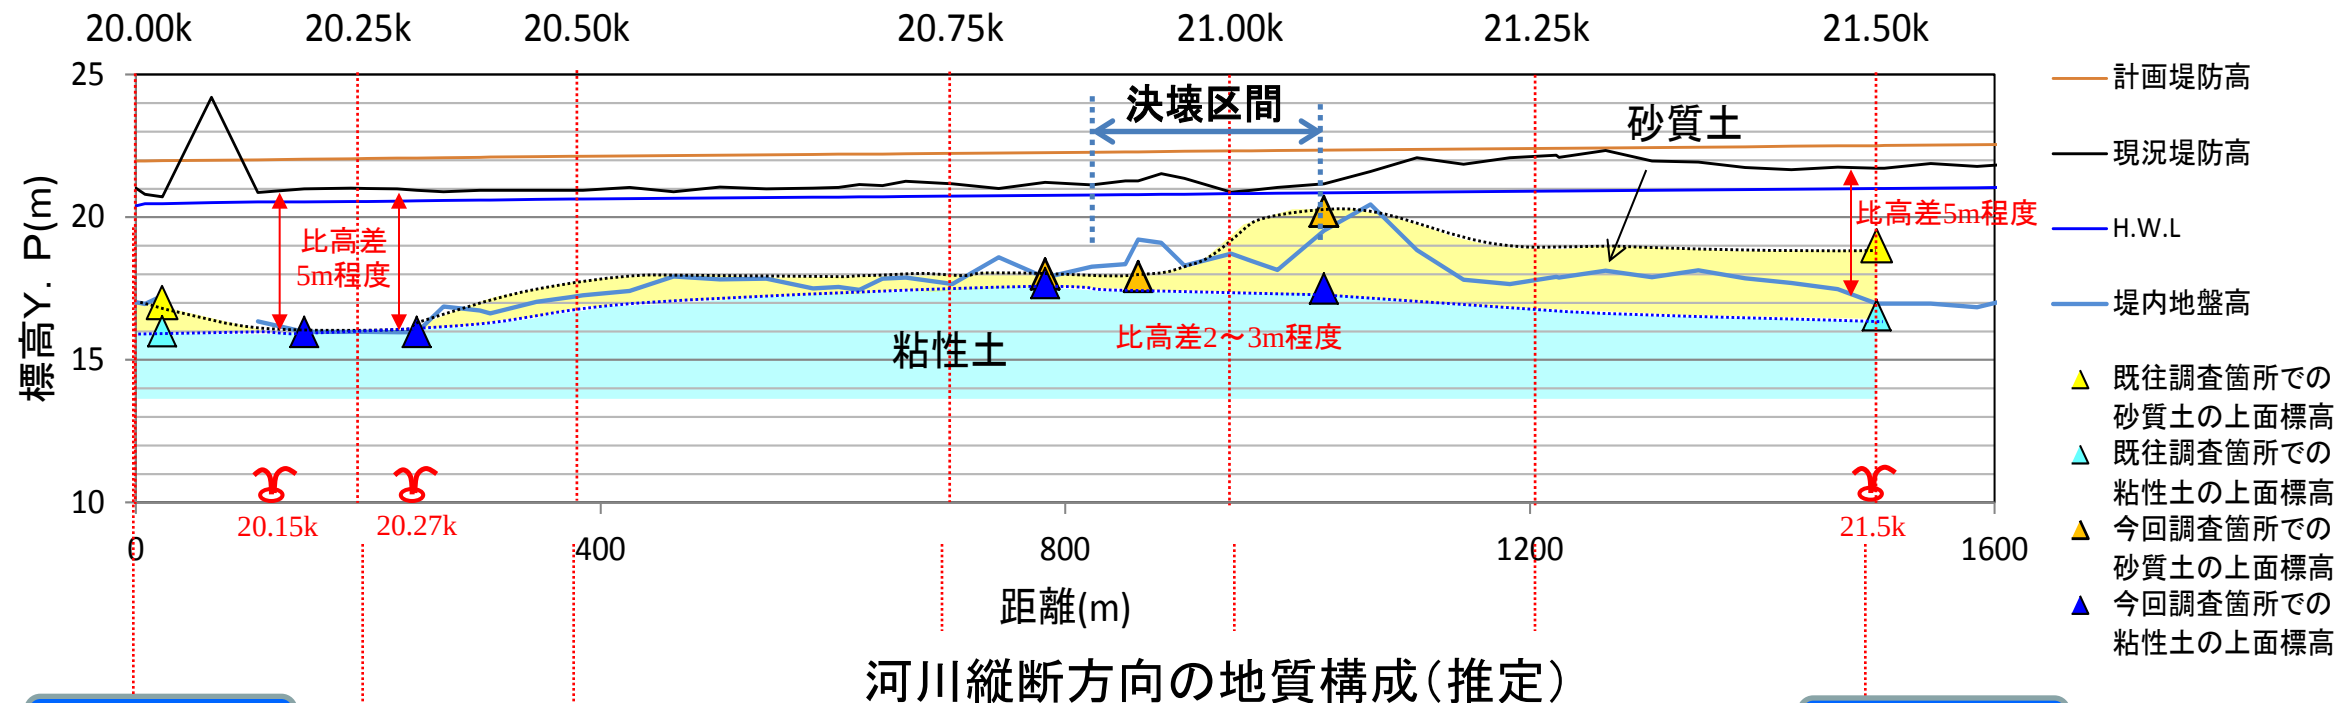
# (9)比高及び被覆土層厚の縦断分布

- 地質調査結果より、決壊区間近傍の噴砂箇所の堤防高と堤内地盤高の比高差が5m程度に対し、決壊区間の比高差は2～3m程度であることが確認された。
- 緩い砂質土(As1)を被覆する粘性土(Bc及びT)の層厚は、決壊区間の周辺では0.2～1m程度であり、変化していることが確認された。
- 緩い砂質土層は、粘性土層の上位に堆積し、決壊区間を境に上流側で厚く分布していると推定され、その上面は堤内地盤高と概ね一致する傾向にある。

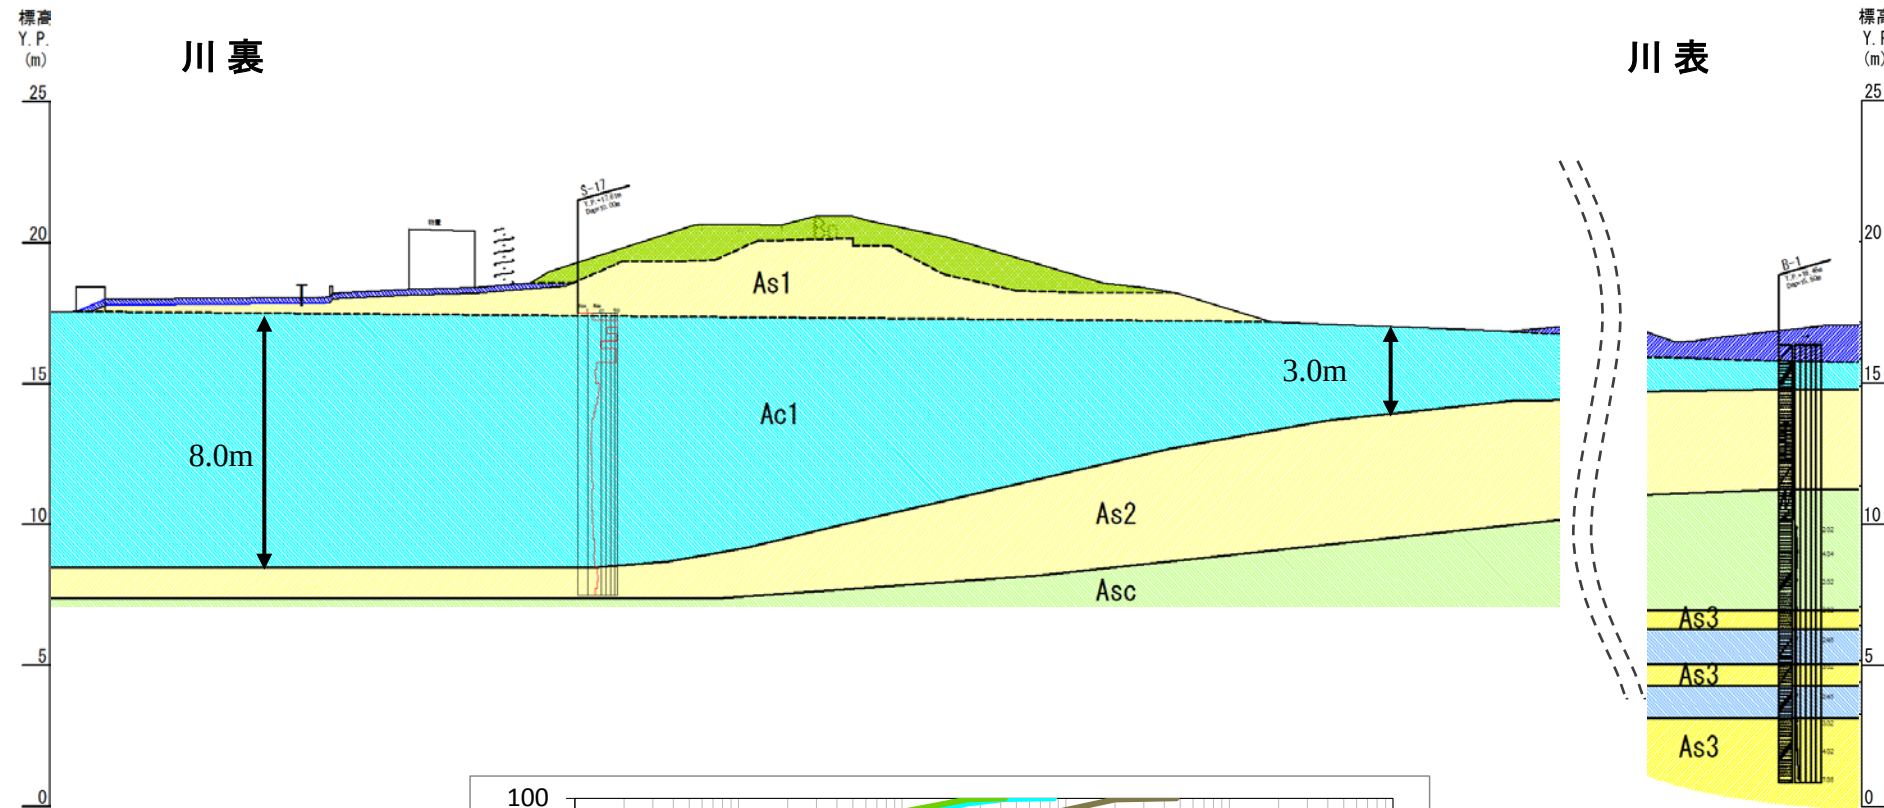
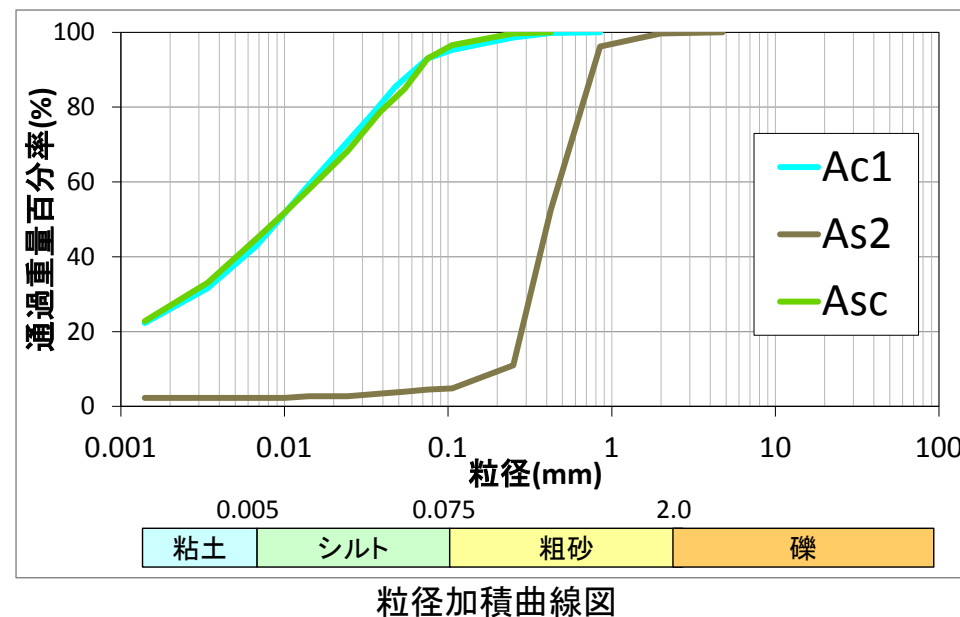
# (10)決壊区間の地質構成(推定)

- 浸透流解析によって、浸透に対する安全性を評価するため、これまでの調査結果をもとに、決壊区間の土質構成の推定を行った。
- 堤体については、緩い砂質土が粘性土で覆われた地質構成であり、緩い砂質土は川表側から川裏側に連続しているものと推定した。
- 基礎地盤については、川表側から川裏側にかけて粘性土層が連続し、川表側から川裏側にかけて粘性土層の上に砂質土層が分布すると推定した。また、川裏側の宅地周辺には砂質土を覆う粘性土層があったものと推定した。

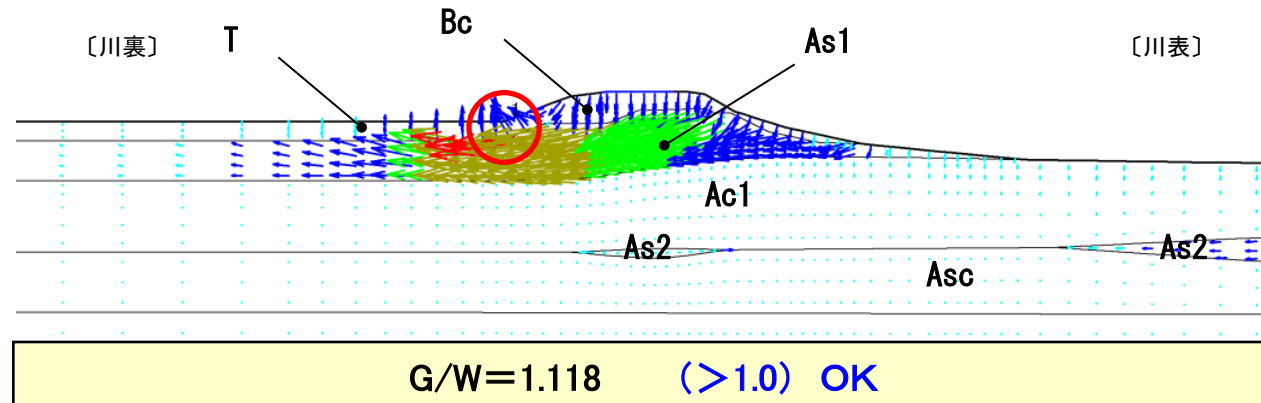
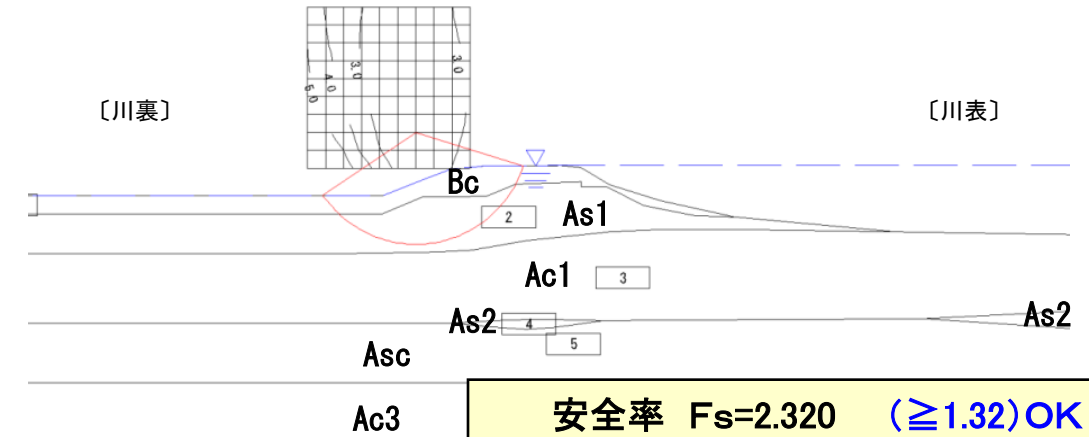
決壊区間 上流端断面（現存）

- 浸透流解析等の結果、上流端部、下流端部、21k地点（推定断面）の3断面ともに、パイピング、法すべりの安全性が確保されている結果となった。
- ただし、パイピングについては、被覆する粘性土（Bc及びT）の層厚により安全性が低下する。

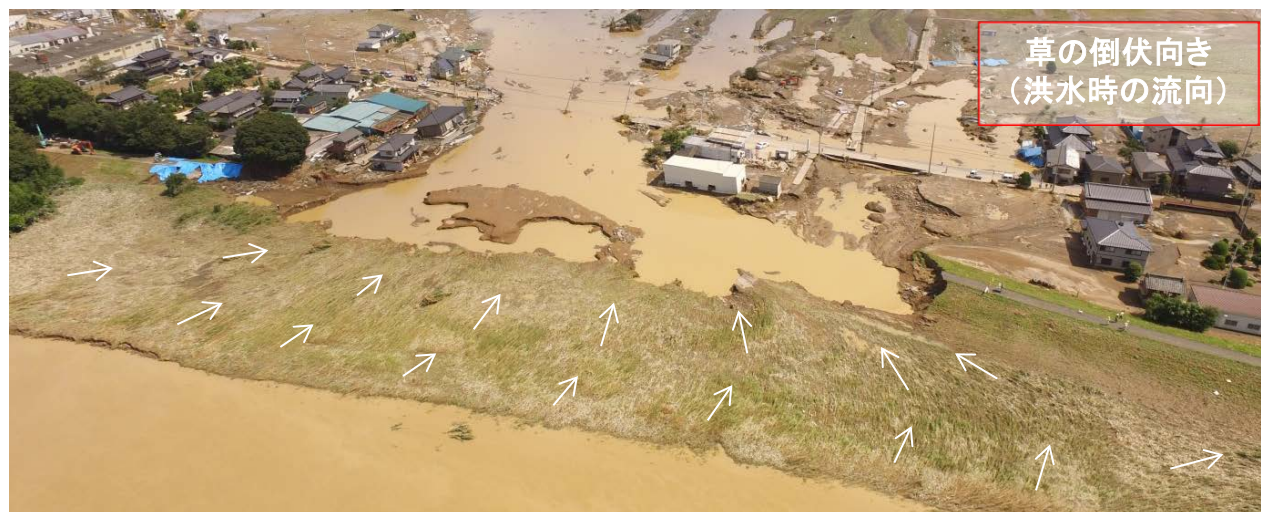
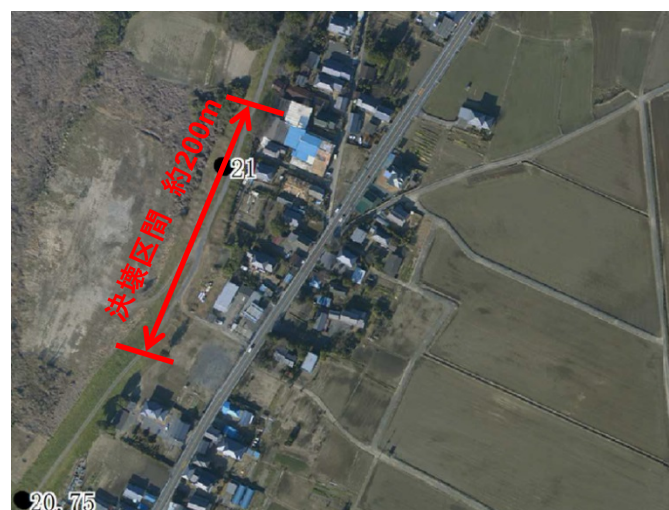
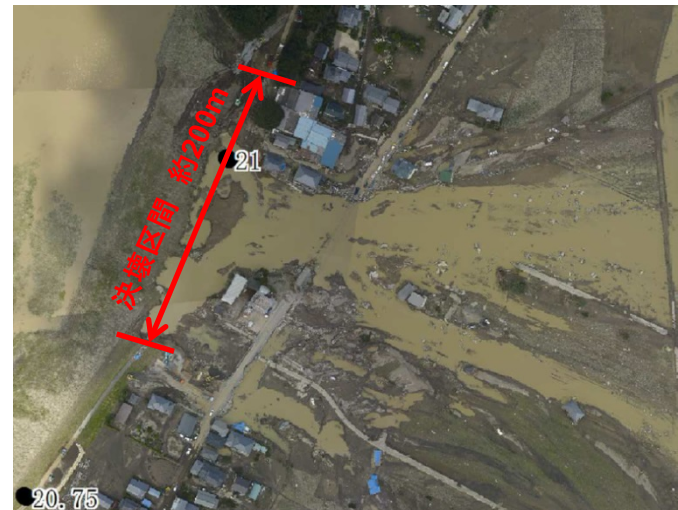
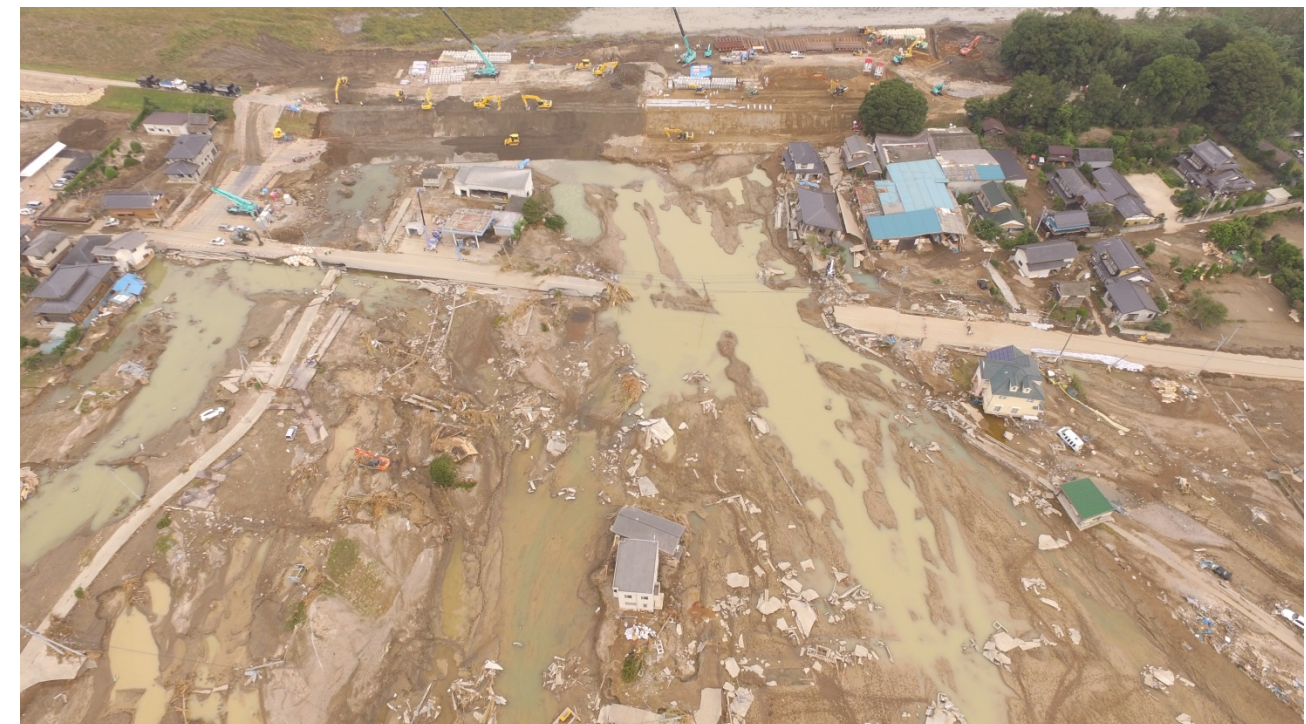
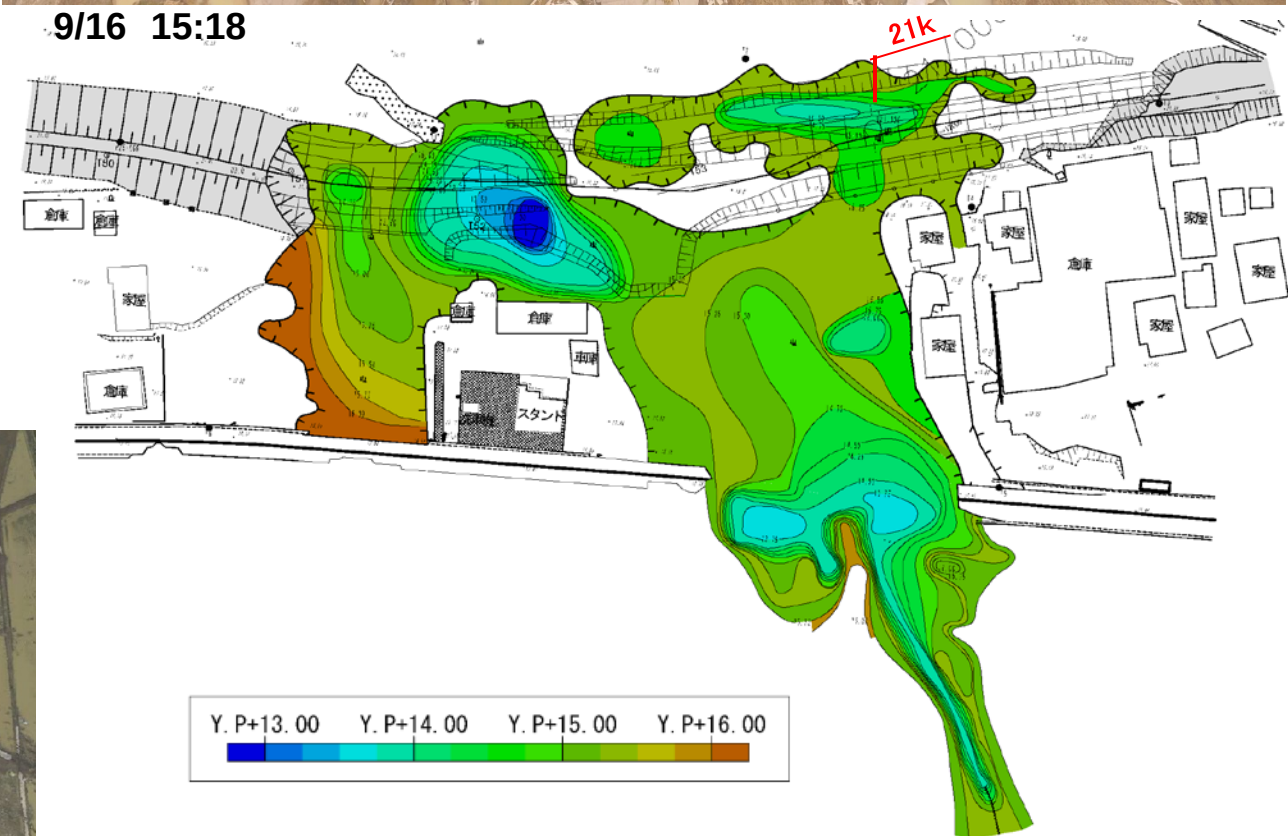
# (2)堤防決壊のプロセス 2)落掘進行のプロセス

- 決壊後、決壊幅は上下流に広がった。
- 決壊後、堤内外の水位差、落ち込み流により落掘が形成された。

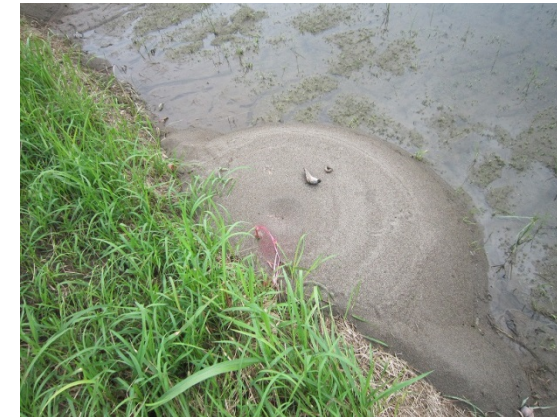
■左岸13.07k～13.2k付近 川裏法尻箇所より漏水が8箇所、138mにわたり確認された。

漏水(噴砂あり)

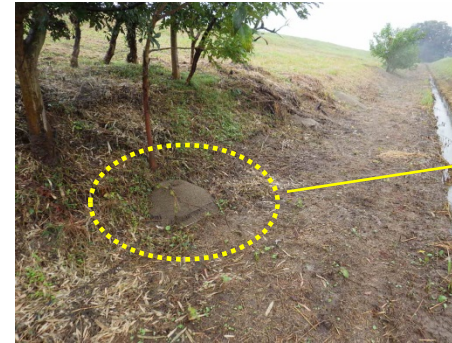
■右岸38.17k付近 川裏法尻箇所に350mにわたり、漏水跡が認められる。

漏水(噴砂あり)

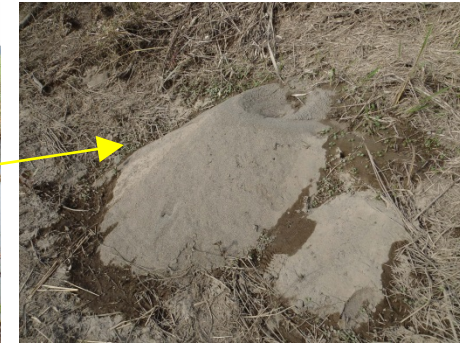
噴砂
