# 第2回 鬼怒川堤防調査委員会資料

平成27年10月5日

国土交通省 関東地方整備局

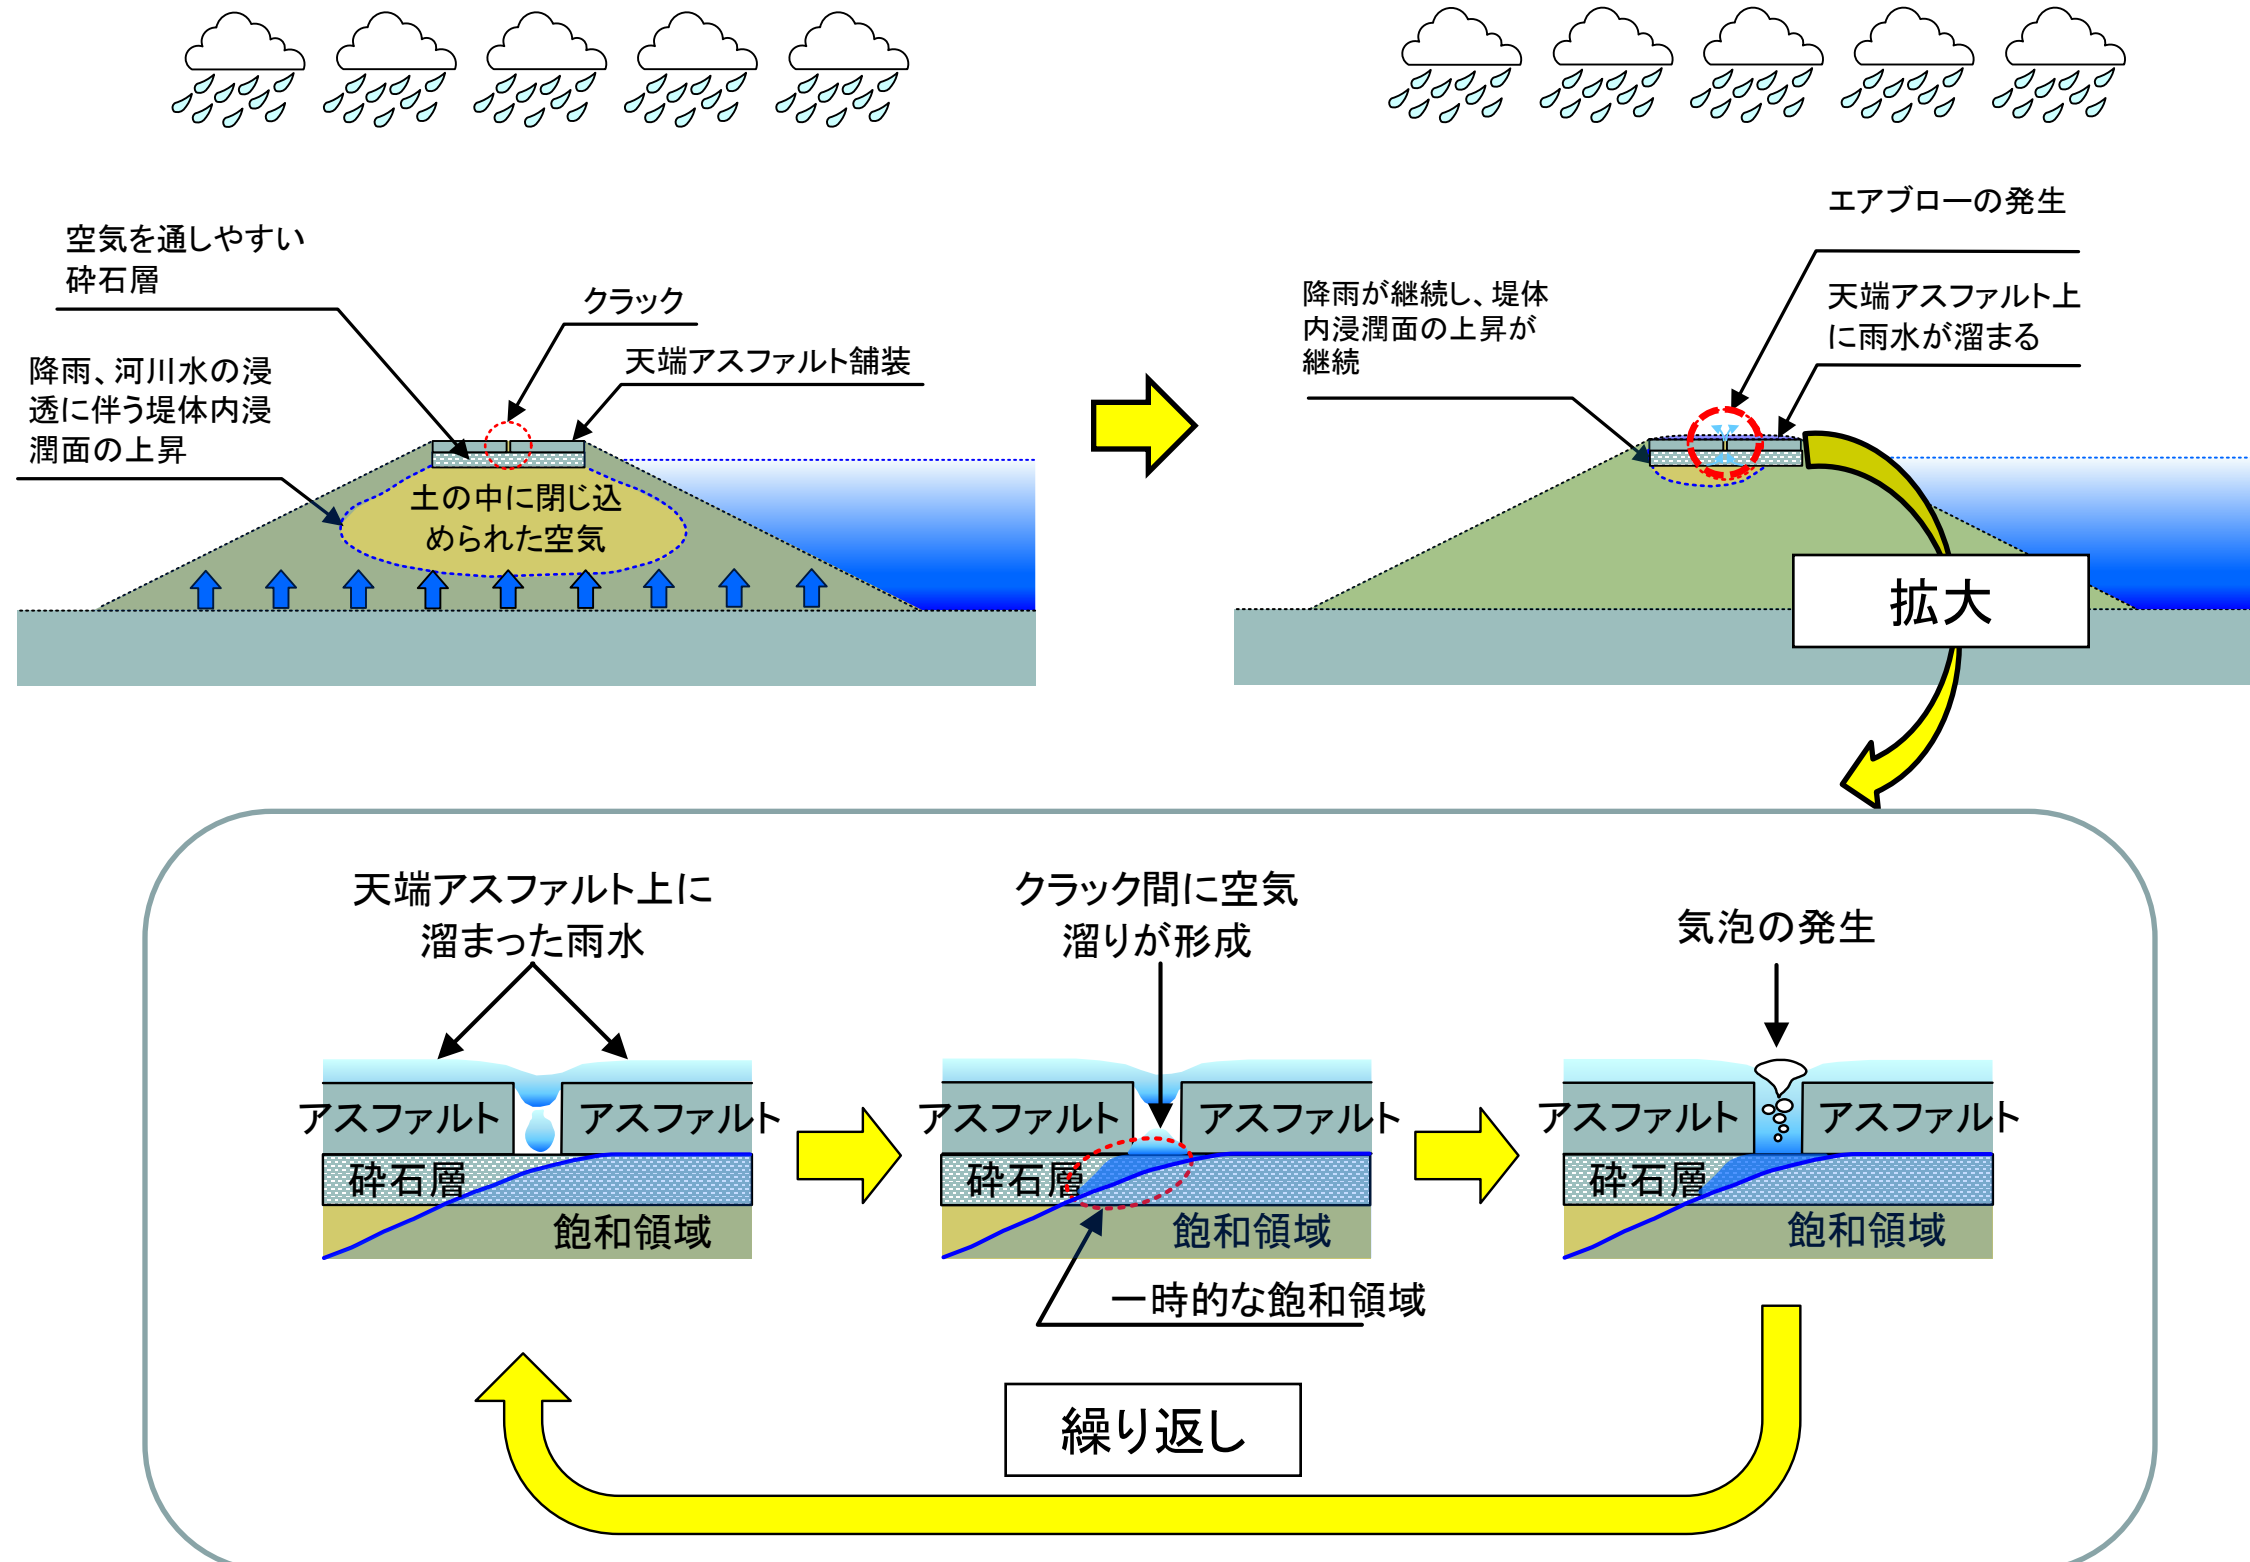
# (3)エアブローの発生メカニズム

- 堤防に降雨、河川水が浸透し、土の中の空気が閉じ込められる
- 堤体内浸潤面が上昇するにつれて、閉じ込められた空気がクラックから押し出されることにより、エアブローが発生
- 一般的に水より空気の方が土の中は通りやすいため、直ちに堤防決壊につながるものではないと推定される
