第3回 鬼怒川堤防調査委員会資料

平成27年10月19日

国土交通省 関東地方整備局

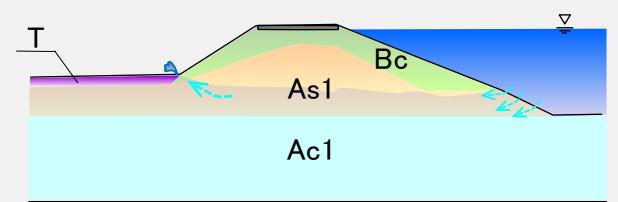
<p>STEP0 [越水開始前段階]</p>

<ul style="list-style-type: none"> 河川水位が上昇し、透水性の高い堤体の一部を構成する緩い砂質土 (As1) に河川水が浸透する。 浸透した水により、川裏法面の間隙水圧が上がり、法尻に漏水が生じる可能性がある。 また、決壊区間周辺では地表面を覆う粘性土 (Bc 及び T) の層厚が変化しており、層厚が薄いところでは水や砂が吹き出す可能性がある。 	
<p>STEP1 [(漏水+) 越水開始段階]</p>

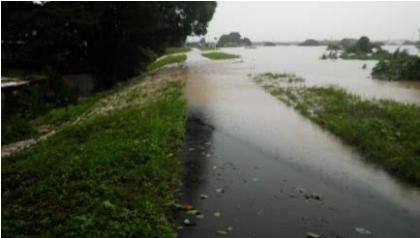
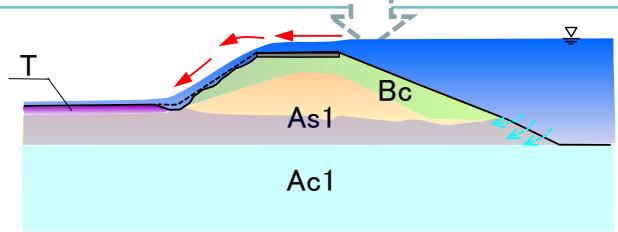
<ul style="list-style-type: none"> 河川水位が上昇し、越水が生じる。 川裏法面の侵食と川裏法尻の洗掘が生じる。 川表より河川水が浸透する。 (浸透により、決壊を助長する可能性あり)

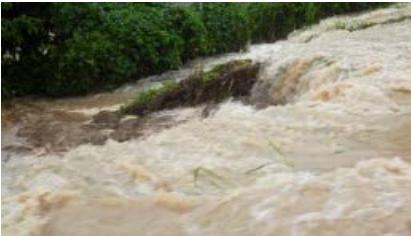
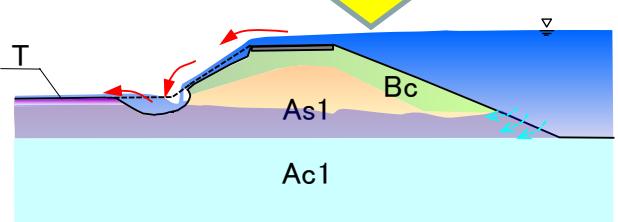
<p>STEP2 [川裏法尻洗掘段階]</p>

<ul style="list-style-type: none"> 川裏法尻の洗掘が進行し、落ち込む流れが生じる。 この落ち込む流れにより、川裏法尻の洗掘が拡大する。

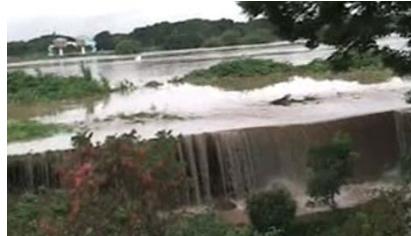
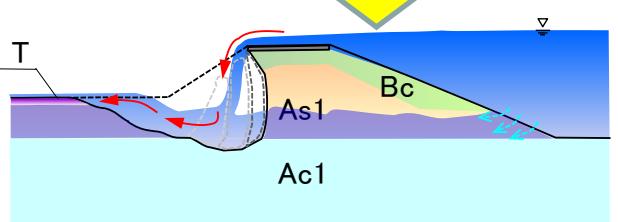
<p>STEP3 [川裏法面洗掘段階]</p>

<ul style="list-style-type: none"> 洗掘が進行し、堤体の一部を構成する緩い砂質土 (As1) が流水によって崩れやすくなり、小規模な崩壊が継続して発生していると考えられる。 天端 (アスファルト舗装) は、堤体土の崩壊後、崩落する。

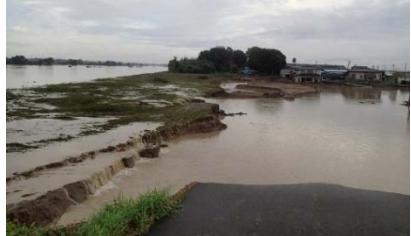
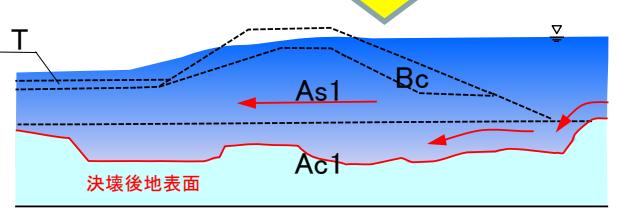
<p>STEP4 [堤体流出・基礎地盤洗掘段階]</p>

<ul style="list-style-type: none"> 堤体が耐えられなくなり、決壊に至る。 氾濫流により基礎地盤が洗掘され、落掘が形成される。

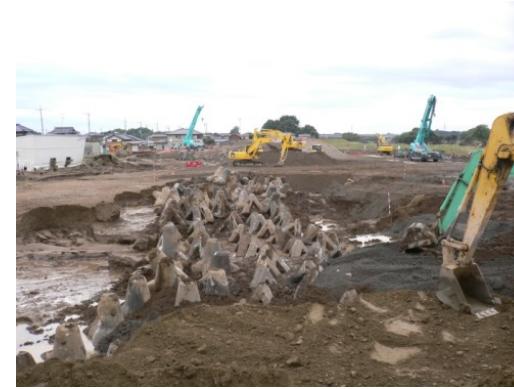
(9月14日6:00頃撮影)

- 決壊区間は堤体が全て流失しているとともに、基礎地盤の落掘は川表高水敷部から、川裏の民地部まで広範囲に及んでいる。
- 決壊区間のうち落掘最深断面では、河川側から連続する砂質土(As2)を被覆する粘性土(Ac1)がほとんど残っていない区間が見られる。
- 決壊箇所周辺の調査結果では、地下水の水位は落掘最深部より高い位置で確認されている。

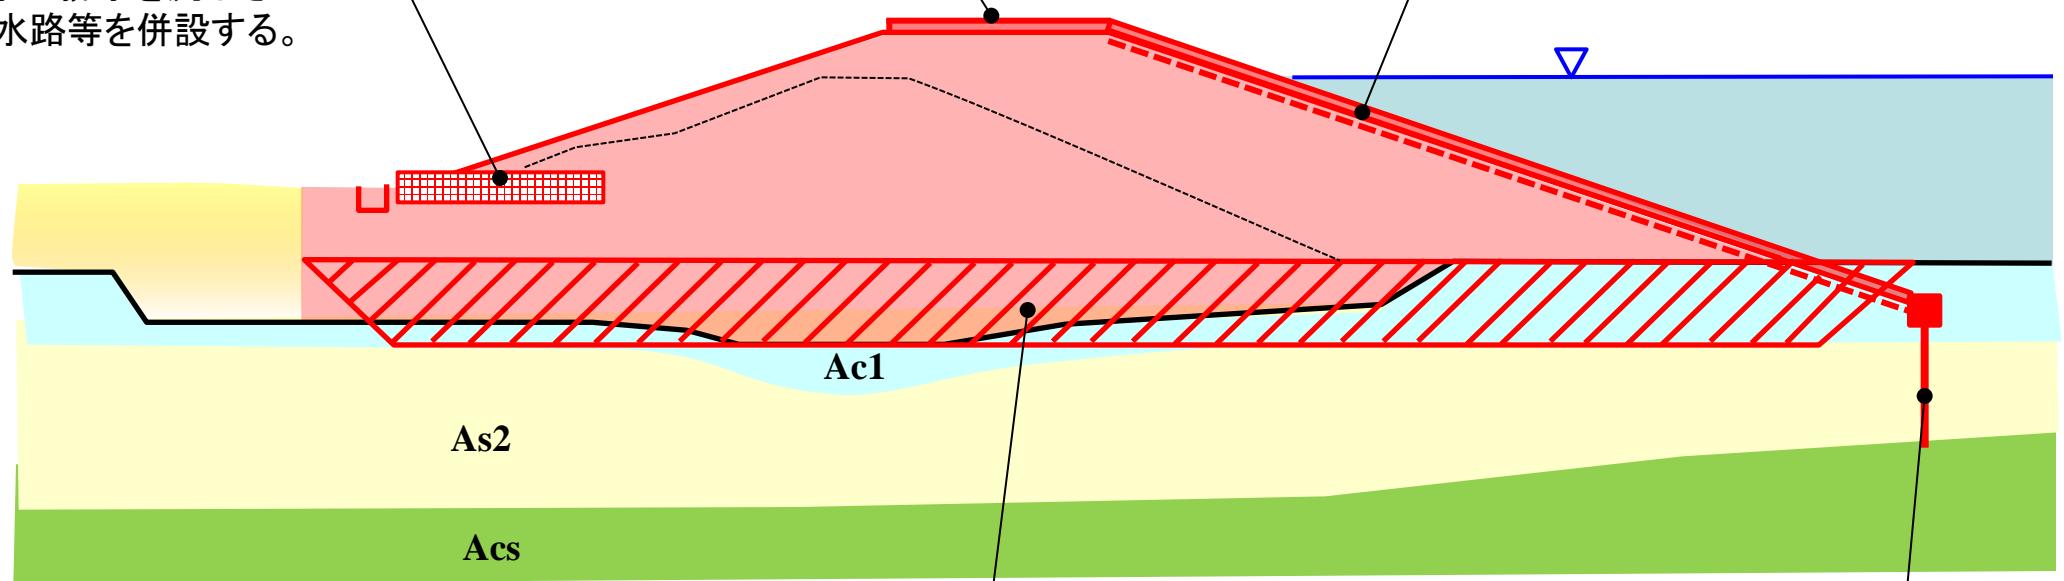
【横断模式図】

- 基礎地盤部は、粘性土(Ac1層)の落掘による凹凸地盤や地形等変化点での不等沈下等を抑制するため、基礎地盤処理を行う。
- 堤体部は、嵩上げ・拡幅を行うとともに、浸透抑制対策として表のり面被覆工(天端舗装工含む)、川表遮水工、及び、ドレーン工による堤体内排水工を行い安全性を確保する。

- 堤体内に浸透した降雨等を速やかに排水するために、川裏法尻部に透水性が高いドレーン工を設置する。
- 併せて、浸透水の排水を流下させるための堤脚水路等を併設する。

- 天端からの降雨の浸透を抑制するために、舗装工を設置する。

- 河川水ならびに降雨の堤防への浸透を抑制するために、遮水シートとコンクリートブロックを設置する。

- 落掘等により凹凸した基面に、堤防を築造すると、地形の変化点などで不等沈下等が発生する恐れがある。
- 不等沈下等を抑制するため、基面となる地盤を均一にするため、堤防直下の範囲を基礎地盤処理により良質な地盤に置き換える。
- 基礎地盤処理の端部には、緩衝部(すり付け)を設け、変化点の抑制を図る。

- 透水層(砂質土)への河川水の浸透を抑制するために、鋼矢板による遮水壁を不透水層まで設置する。
