工事事故(速報)の情報提供について

【工事事故(速報)発生状況】 (H27.9.30現在)

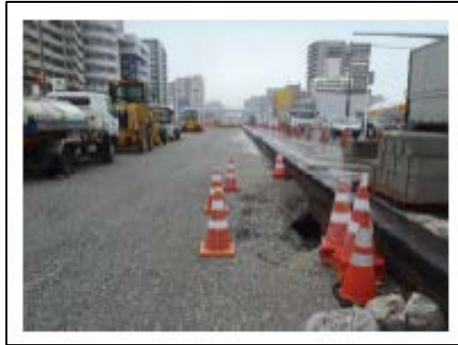
発生日時	平成 27 年 9 月 2 日 (水) 11 時 0 分			
工事情報	道路系事務所 As舗装工事			
被災の状況	性別	年齢	職種	被災の程度
	-	-	-	下水道管の損傷
事故概要	当該現場にて路盤陥没が発生、調査したところ、地盤改良を行うスタビライザーにて混合攪拌中に国道を横断している下水道管を破損した。			
	公衆損害-地下埋設物損傷

路面陥没状況

- ・当該箇所において、スタビライザーにより路床安定処理工を施工。改良後、整正転圧を行う。
- ・施工中施工後共に、陥没等の異常はなく下水道管を、破損しているとの認識はなかった。
- ・後日、現場巡視中、路盤陥没箇所を発見し、下水道管の破損が発覚。
- ・図面入手(H27.3)してから約5ヶ月経過していたため下水道に関して失念し、試掘、マーキング等が実施されないまま施工に至った。

- ・埋設物有無の確認、試掘等をしなかったなど

- ・作業前に図面や関係機関への確認と試掘などにより埋設物の有無を把握するなど

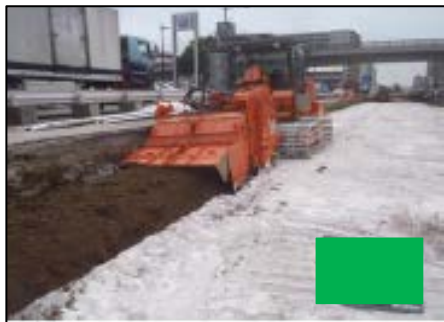
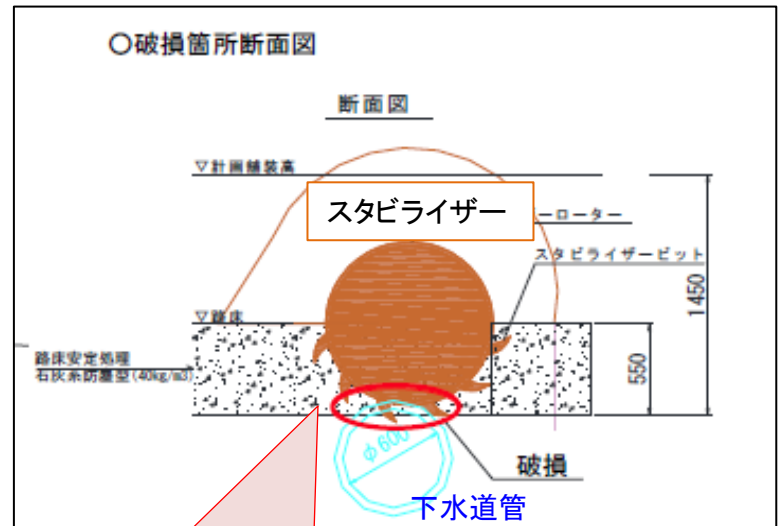
混合攪拌状況

スタビライザーにて下水管を破損

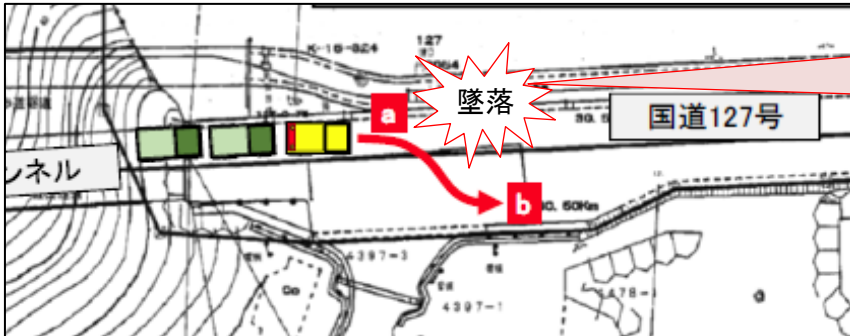
発生日時	平成 27 年 9 月 2 日 (水) 1 時 35 分			
工事情報	道路系事務所 業務			
被災の状況	性別	年齢	職種	被災の程度
	男	42	作業員	左腕骨折(全治1.5ヶ月)
事故概要	トンネルの点検で、規制撤去終了後、終礼場所へ移動した際、規制車(4t)荷台で片付け作業をしていた作業員が、バランスを崩して荷台より転落した。			
	労働災害-墜落

a地点から待機所のb地点
に向かう際に転落

・被災者は、予告看板回収後、トンネル先右手の路肩拡幅部へと移動する際、荷台上で不用意に立ち上がり、バランスを崩し、転落した。

・トラック運転手と荷台作業員の連携不足。
など

・荷台に作業員を乗せた状態での移動方法について周知・徹底を図る。
など

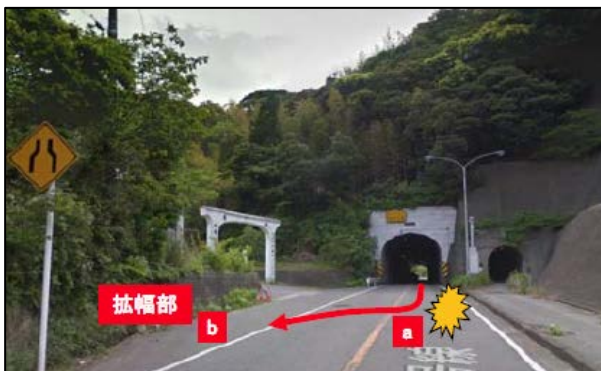
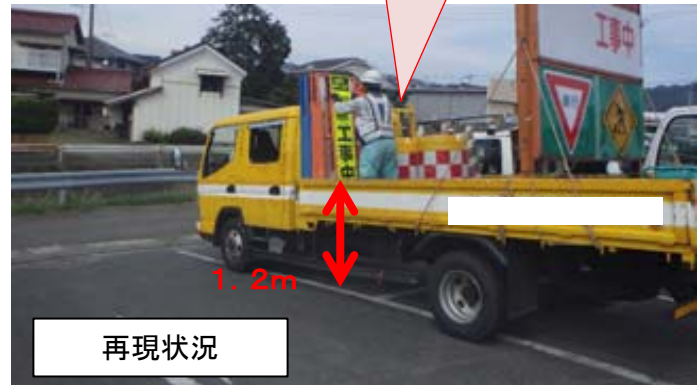
荷台上で不用意に立ち上
がった。

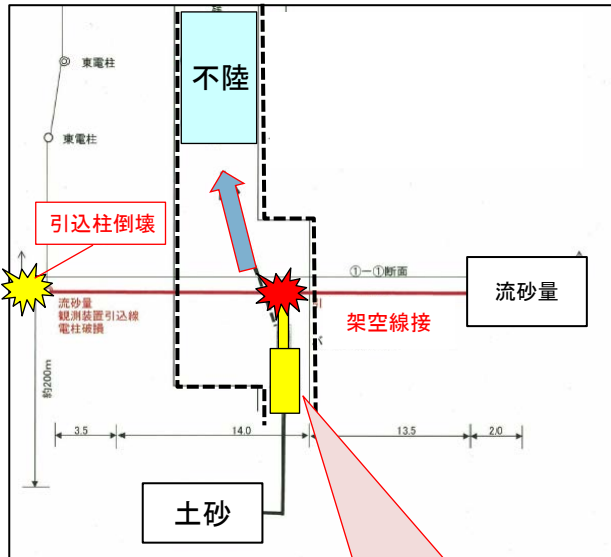
平面図

引込柱
倒壊

- ・バックホウにて、不陸整正を均すためバケツトに土砂を入れてブームを上げたまま走行していた。
- ・その際、流砂量観測装置に至る引き込み線にバックホウアームを引っ掛け、引込柱を1本倒壊させた。

【事故発生原因】
・架空線に対する安全対策不足
など

【事故防止のポイント】
・事前確認及び周知・指導の徹底不足
・アームを上げたまま走行しない等の周知・徹底不足
など

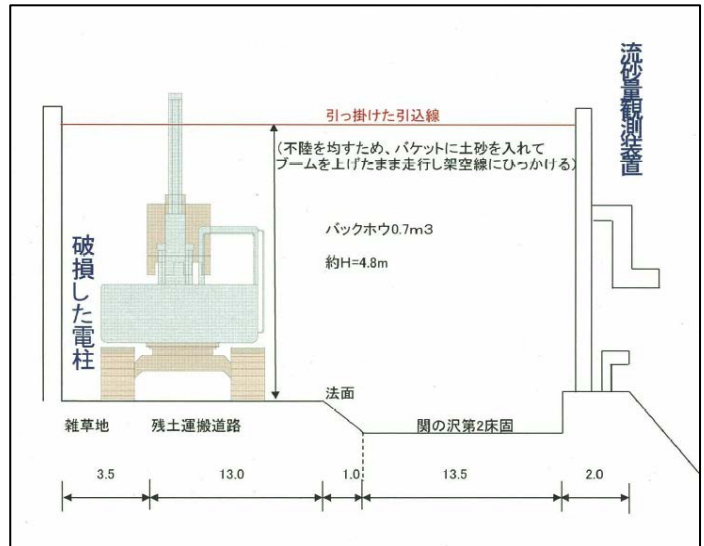
断面図

バックホウにて、不陸整正を均すためバケツトに土砂を入れてブームを上げたまま走行していた。

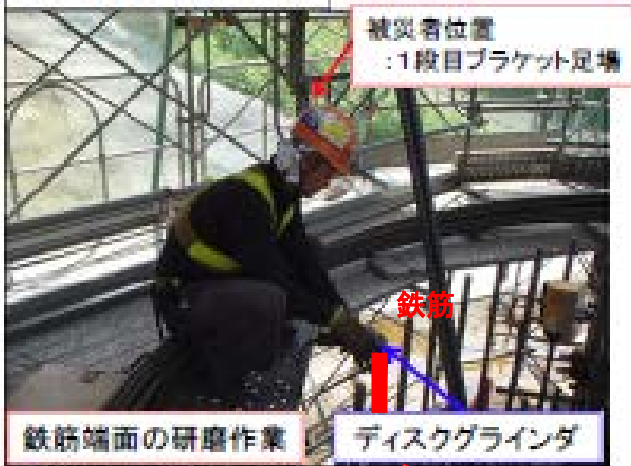
状況写真①【再現写真】

鉄筋が固定されておらず、ブレることから、手で押さえながら作業する状況であった。

- ・ディスクグラインダーの刃を交換しなかった
- ・鉄筋が固定されていないなど

- ・摩耗された刃を使用しない
- ・現場条件を把握した作業指示(研磨対象物の固定)など

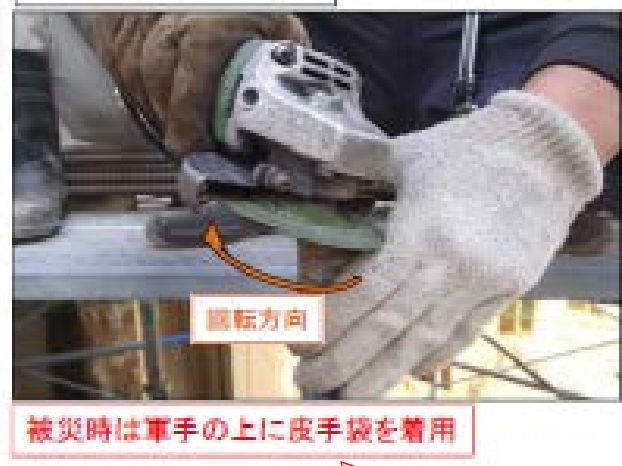
状況写真②【再現写真】

ディスクグラインダーの刃の消耗が進んでおり、力を込めて研磨する状態であった。

・研磨作業中、ディスクグラインダーの刃が滑り、鉄筋をブレないように抑えていた手にディスクグラインダーの刃が接触し、皮手袋の上から、左手を挫創した。

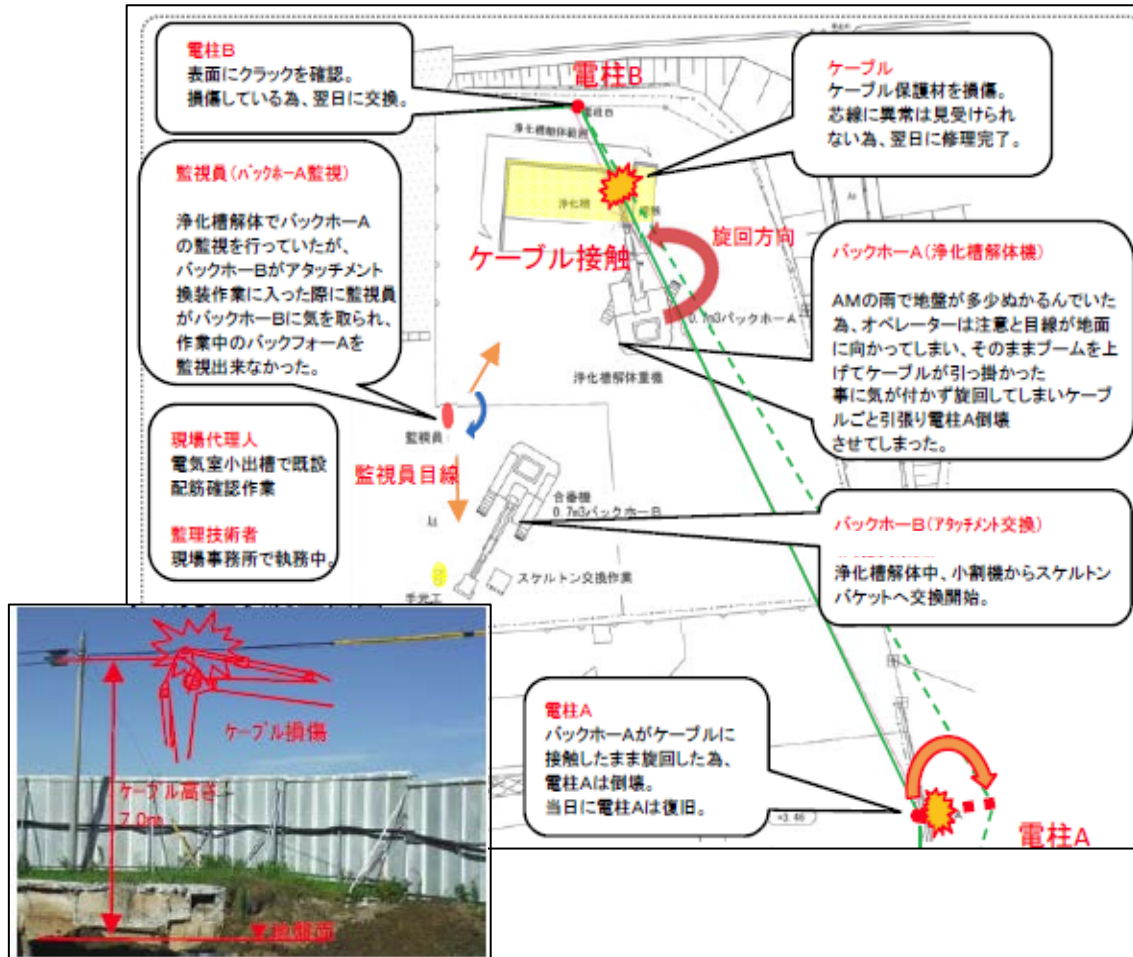
- ・浄化槽解体作業で解体機2台(0.7m3バックホー)を使用して解体。
- ・浄化槽上部に斜めにNTTケーブルに解体機のブームが接触。接触した事に気づかずブームを旋回したところ架空線が引き込まれ付近の電柱が1本倒壊、1本損傷した。
- ・監視員がいたが、別バックホーのアタッチメント換装作業に気をとられていた。

- ・架空線等に対する安全対策の周知徹底不足
- など

- ・監視員、オペレーターに監視対象重機、監視員配置を作業毎により明確し、徹底させる
- など

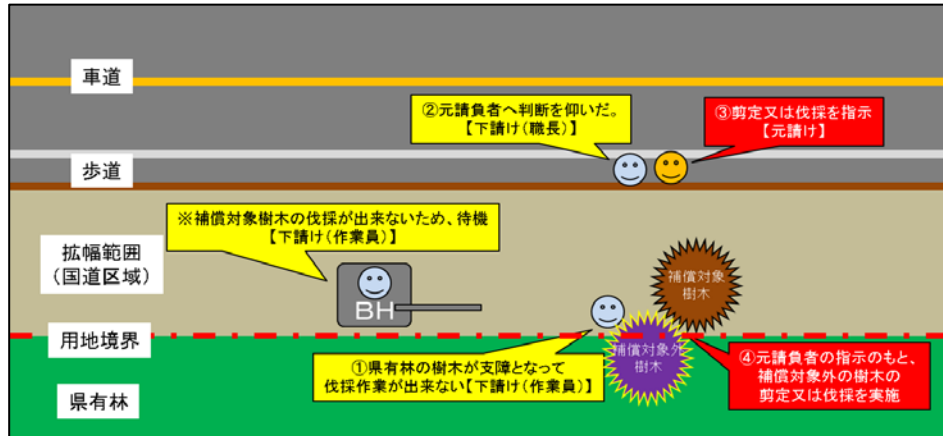
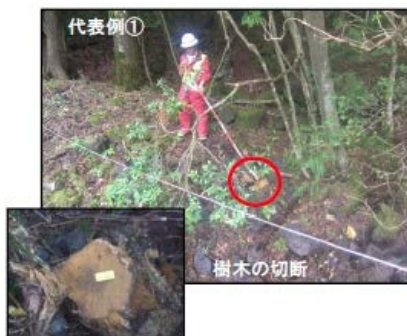
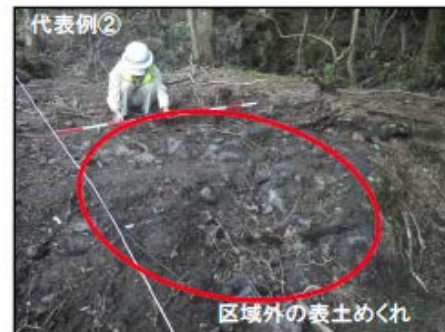
代表例(樹木の剪定・伐採)

- ・拡幅範囲内の樹木を伐採する際に、区域外の樹木(補償対象外)の枝葉が作業の支障になることから、剪定又は伐採をした。(代表例①)
- ・拡幅範囲内の樹木を伐採した際に、根が区域外に伸びていたが、そのまま抜根したため、県有林の土地の表土を乱した。(代表例②)
- ・いずれも、独断でおこなっており、監督職員の協議を実施していなかった。

- ・独断で作業を実施したことなど

- ・監督職員と協議を行い、作業計画の見直し等の検討を行ったうえで、施工するなど

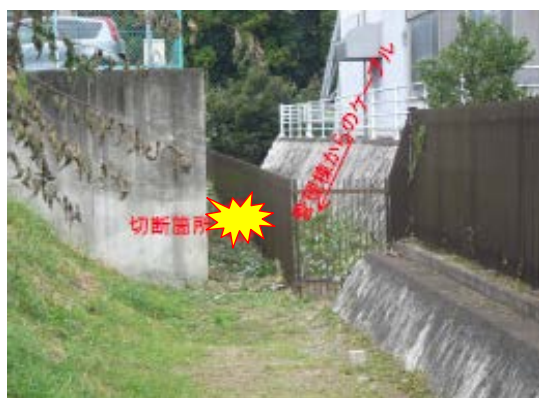
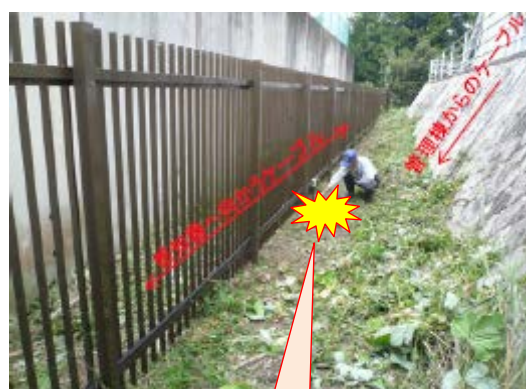
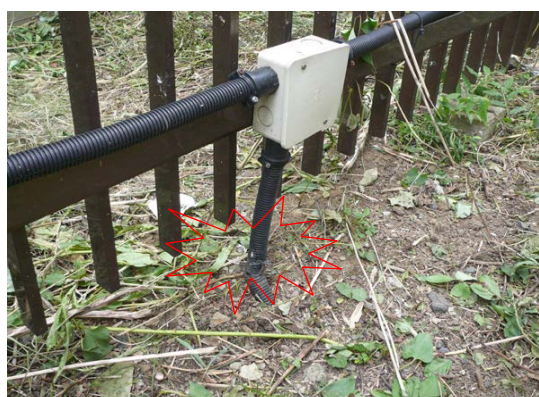
肩掛け式草刈り機で
通信ケーブルケーブルで損傷

・肩掛け式草刈り機によりフェンス際の除草作業中に、警備会社ケーブル切断したものを。

- ・事前調査不足
- ・近接構造物(障害物)に対する安全対策不足
など

- ・事前調査を実施し、安全対策をおこなう
- ・近接構造物周辺は手刈りをおこなう
など

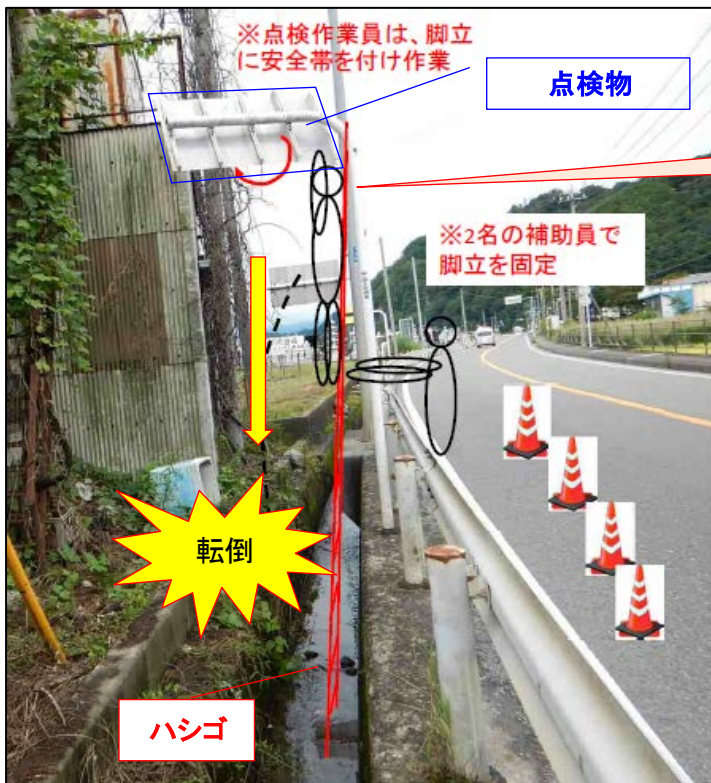
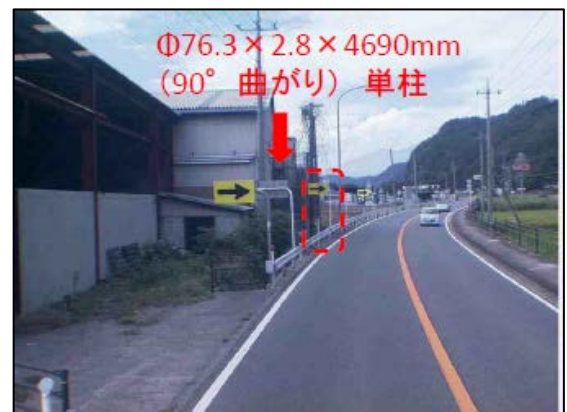
点検対象物にハシゴを立て掛け、バランスを崩し落下

- ・矢印標識(単柱式)の点検を行うため、作業員が点検対象の標識にハシゴを立てかけ、点検するためにハシゴを上ったところ、バランスを取るために手を付いていた標識が動き、バランスを崩してハシゴから用水路へ落下してしまった。落下した際、身体を守るため手を付いたが、その手を負傷してしまった。
- ・点検方法について、当該箇所は交通量が多く渋滞が発生したこと等より、当日に高所作業車から脚立に変更した。
- ・点検対象物の施設に脚立を立てかけた。
- ・脚立の上段から2段目に安全帯を掛けていた。

- ・墜落に対する安全対策不足
- ・効果の無い安全帯の使用など

- ・安全な作業環境を整備し、安全帯を適切に使用するなど

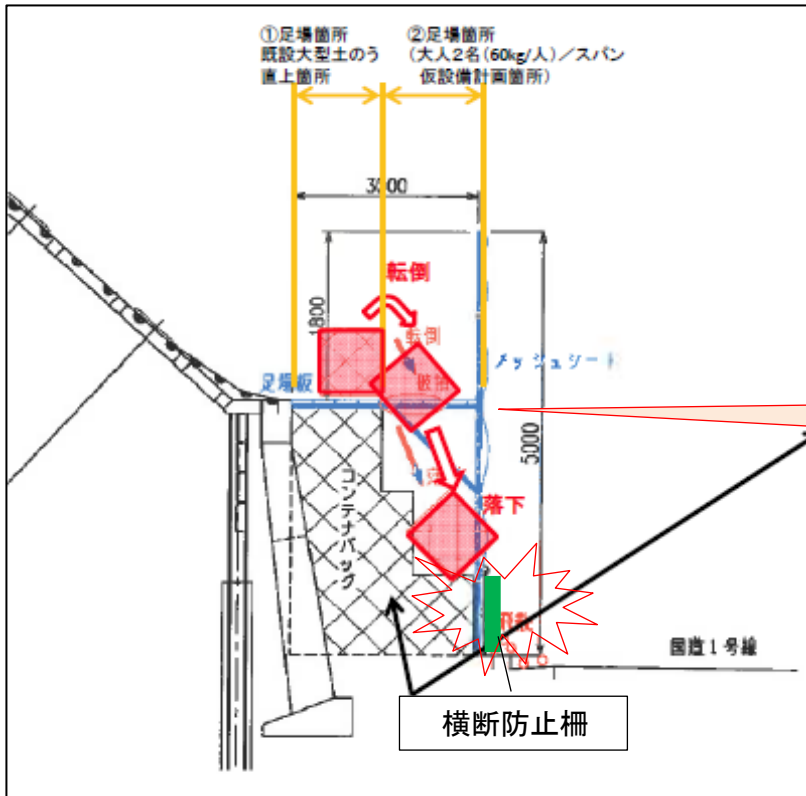
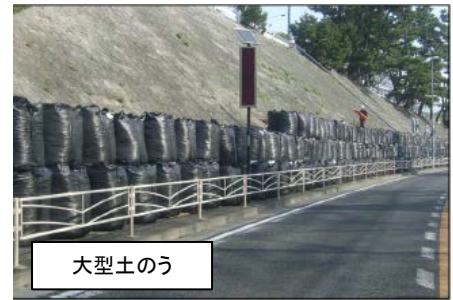
大型土のう

Con袋が転倒、足場板が破損し、横断防止柵を損傷

- ・足場箇所(既設大型土のう上)にCo廃材が入った袋を仮置きしていた。(転倒前のCo廃材袋は、既設大型土のう上であり、安定していた。)
- ・Co廃材入り袋が足場箇所(空間側(土のうが下に無い方))に転倒したため、足場板が重量に耐えきれず破損し、下の横断防止柵を損傷した。

- ・Con袋の仮置き方法や倒壊に対しての安全対策が不足

- ・仮置き方法について、Con袋の転倒防止の検討を行い、足場については倒壊しないものを選定する。

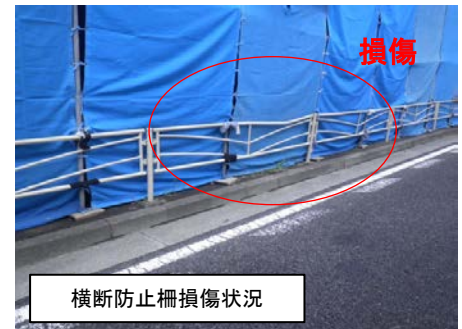
横断防止柵損傷状況
