三坂地区堤防決壊に係わる補足説明資料

平成27年11月8日

国土交通省 関東地方整備局
下館河川事務所

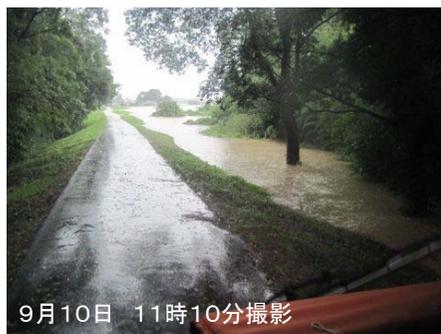
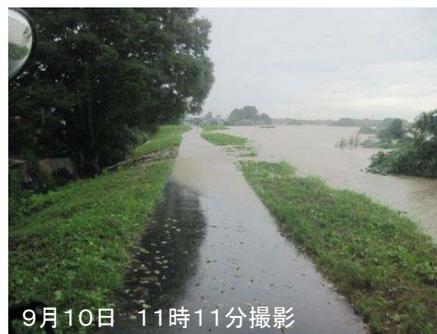
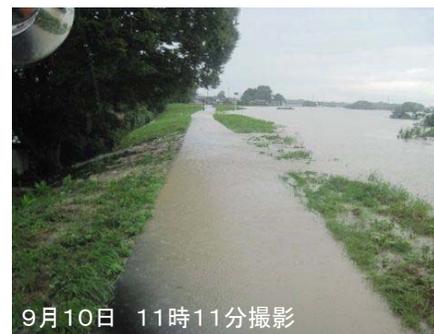
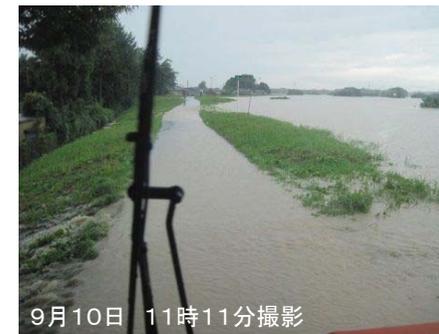
国土交通省職員からの聞き取り①

- ・11時10分頃、内水排水ポンプ車で決壊区間の上流側から下流側へ堤防天端を走行。(通り抜け)
- ・越水を確認したため、鎌庭出張所へ立ち寄り報告。

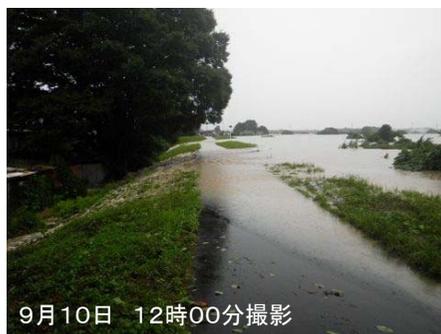
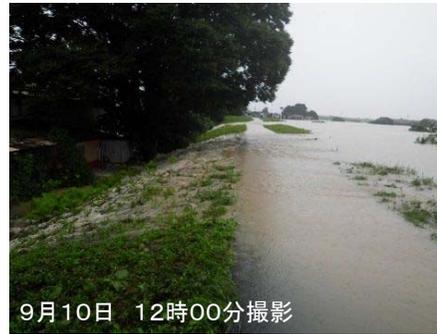
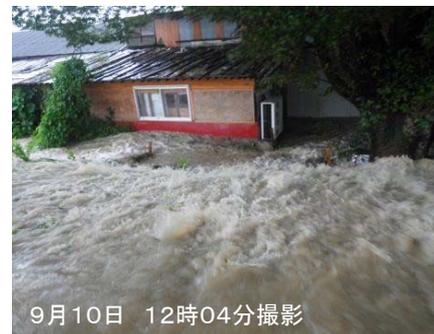
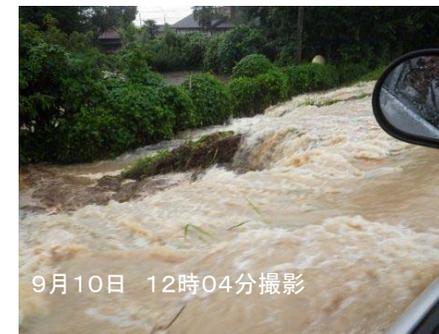
状況把握員からの聞き取り

- ・12:00頃、決壊区間の上流側から下流側へ堤防天端を走行、越水開始直後と思っていたが、徐々に深くなり不安になった。(通り抜け)
- ・越水深は深いところで地上から車体底部までの高さと同じくらいと感じた。
(後日、ライトバンの地上から車体底部までの高さを計測:約20cm)
- ・堤防裏法面は洗堀が始まった直後と感じた。

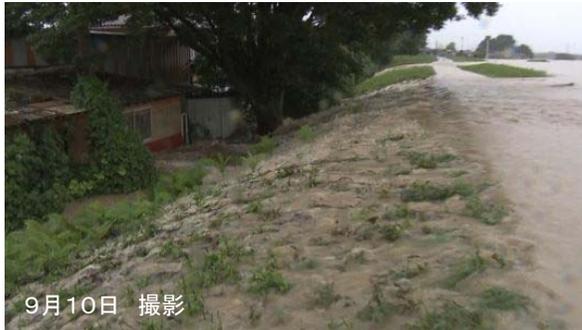
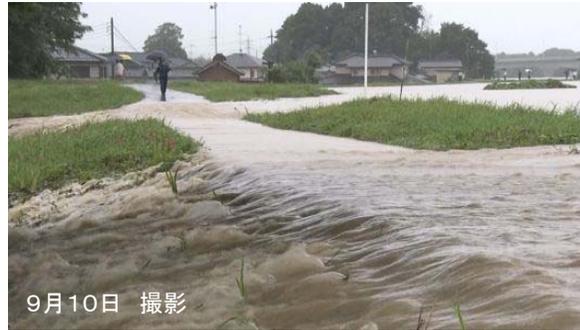
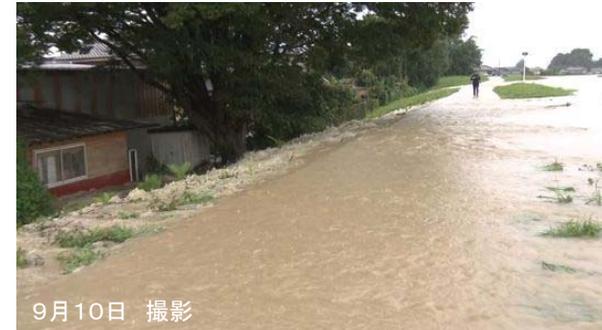
河川巡視員からの聞き取り

- ・11:50頃 河川巡視中、県道谷和原筑西線を通過時に道路冠水の異常を発見。
- ・12:05頃 決壊区間上流の坂路から堤防天端に上がり、越水を確認。

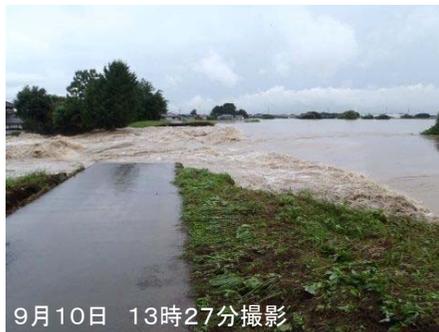
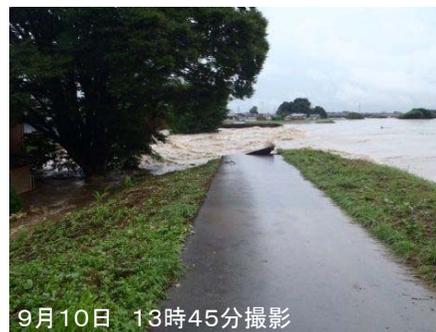
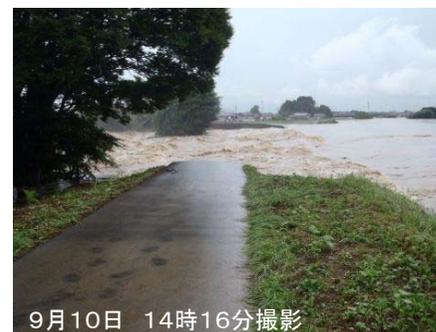
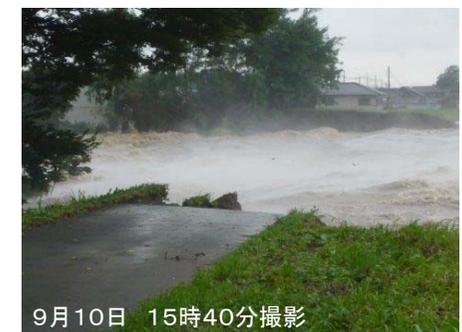
国土交通省職員からの聞き取り②

- ・川裏から川表に削れて、この現象が上流へ広がって来た。
- ・微震動が有り、先端には近づけなかった。
- ・法面の草が堤防天端に向かって倒れており、上流も越水したと感じた。
- ・水は、けやきの木を巻いて下流側へ流れていた。
- ・現場からは木があって宅地側の状況は見えなかった。

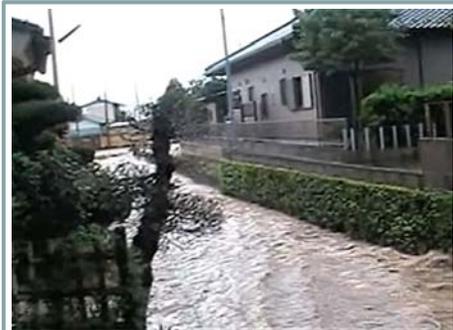
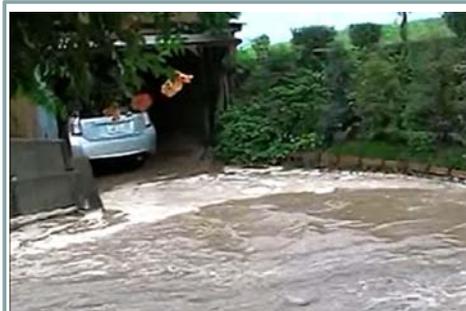
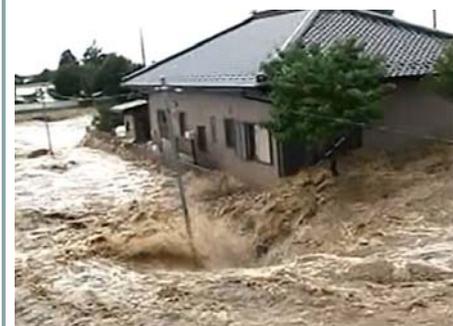
①居住地側の氾濫水の状況

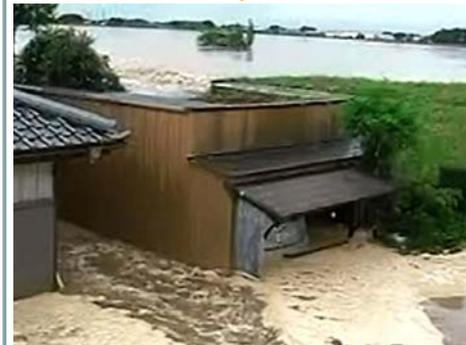
②車庫周辺の水位上昇状況

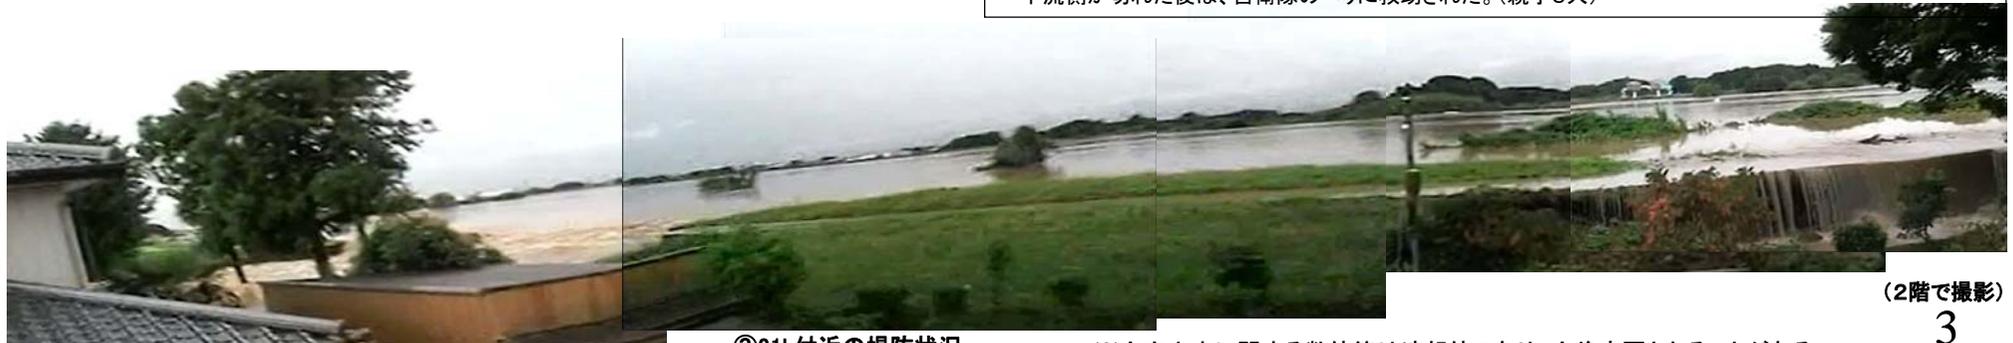
- 決壊区間の近隣住民の方から、決壊した頃に撮影された映像をご提供いただくとともに当時の様子を聞くことができた。
- ご提供いただいた映像に記録されている氾濫水の状況を比較しても、撮影開始から終了までの約20分間程度の間には決壊による氾濫水の急激な変化が確認できる。
- 21k下流付近で堤防が決壊した頃、21k上流付近の堤防天端舗装面からの越水により、川裏の堤体が流失していることが確認された。

③21k付近の堤防状況

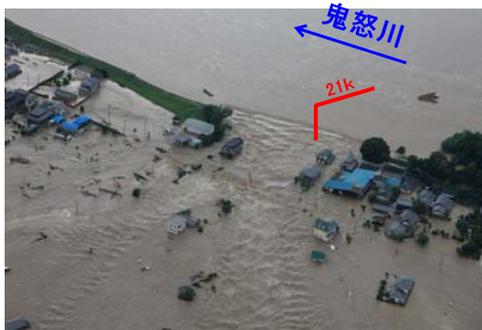
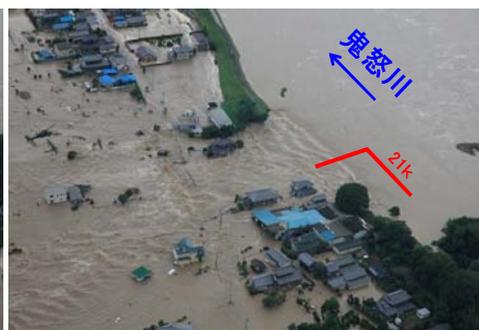
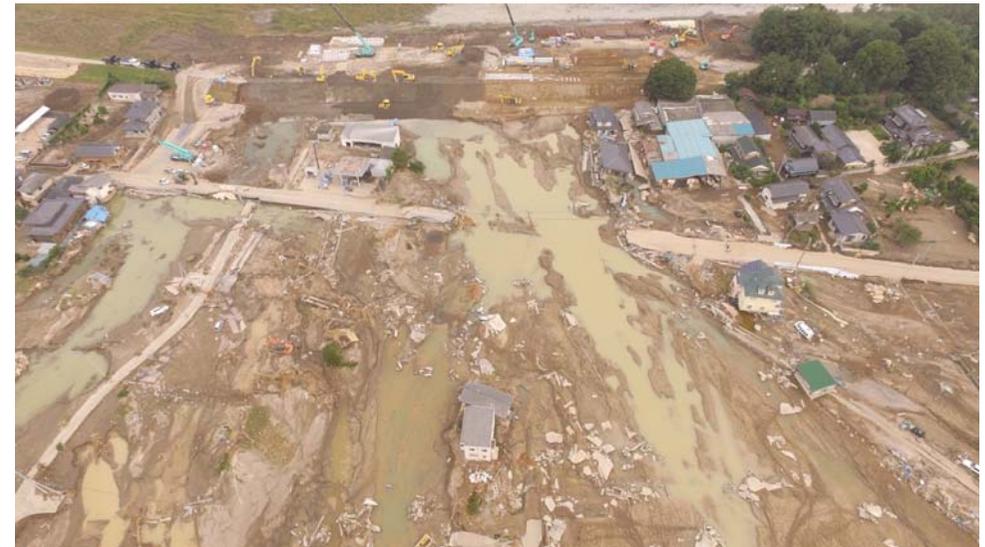
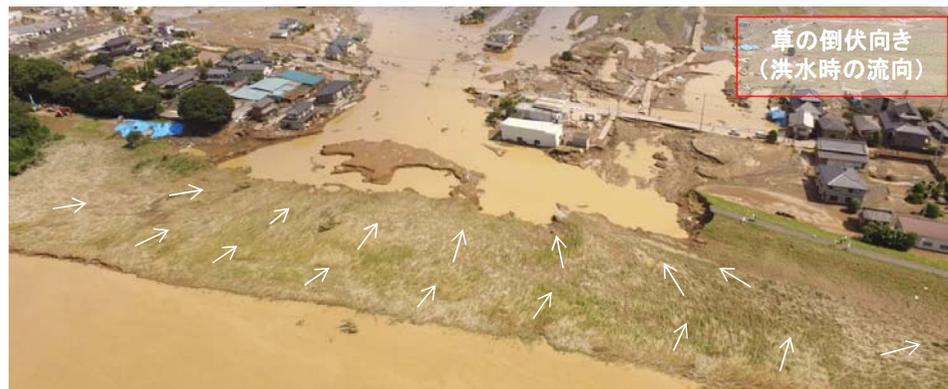
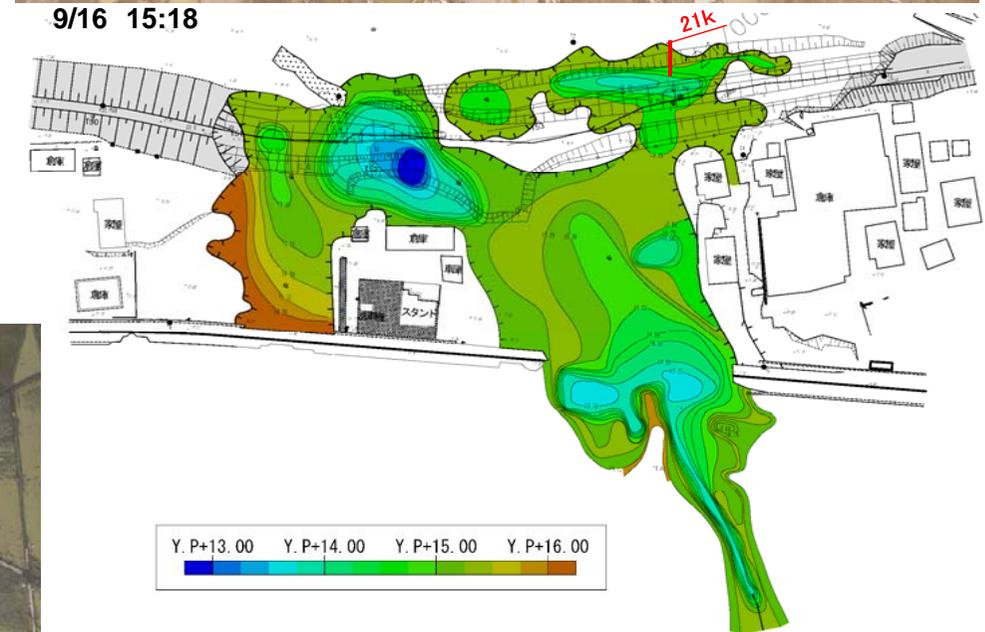
【参考】堤防決壊箇所の状況（第2回堤防調査委員会資料より抜粋）

- 決壊後、決壊幅は上下流に広がった。
- 決壊後、堤内外の水位差、落ち込み流により落掘が形成された。
