# 河川の集中点検（二次点検）の対策完了について

「河川の集中点検の点検結果と対応状況について（平成26年8月4日）」にてお知らせした、江戸川河川事務所管内の二次点検の要対策箇所について対策完了をお知らせします。

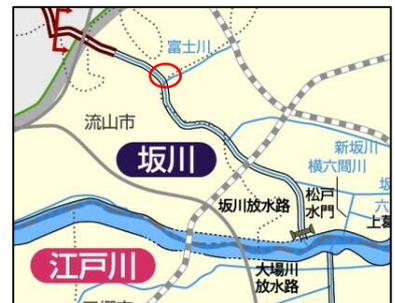
→坂川の護岸ブロック下に、合計70mの空洞を確認したことから、ブロック内部にセメントを充填し空洞を埋める対策を、平成26年度に61m、平成27年5月に残り9mの合計70m実施しました。

### ○坂川の護岸ブロックに、セメントを充填（H27年度対策完了）
