# 高木の維持管理の試行と課題について

近田 由希子<sup>1</sup>

<sup>1</sup>関東地方整備局 大宮国道事務所 大宮出張所 (〒331-0823 埼玉県さいたま市北区日進町3-342-1)

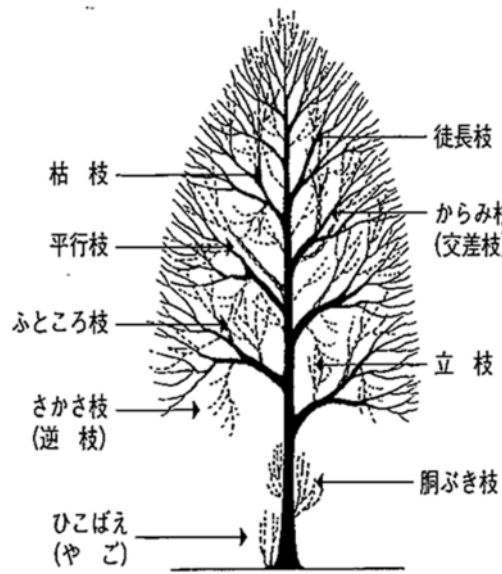
図-2 樹形を乱す要因となる枝<sup>1)</sup>

と葉を出す。強剪定により枝がないと、幹や根元の不定芽が伸びてくる。この幹から萌芽したものを「胴吹き」、根元から萌芽したものを「ヤゴ」という。樹形を乱す要因となる枝は図-2に示すとおりであり、これらヤゴや胴吹きが増えると本来の樹形は失われ、美観を損ない、何より視距の阻害となる。またヤゴや胴吹きの処理に管理費用がかかり、維持費を圧迫することになる。

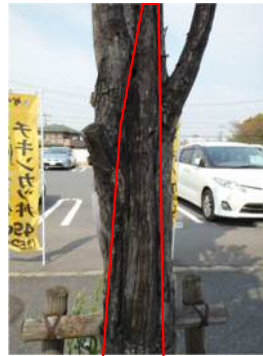
16号のカツラは歩道は広く物理的には問題ないが、日焼けによる損傷があり、それが強剪定による樹勢の衰えて回復せず、腐朽菌が入り、回復の見込みが無い状況となっていた。

2015年には点検した200本から30本を選び、伐採した。伐採したカツラには倒木の危険性があると判断される断面積の50%以上の腐朽が広がっているケースもあった（写真-1、2）。

写真-1 日焼けによる損傷

樹木医による街路樹点検を実施し、回復の見込みのない危険木を伐採をした。

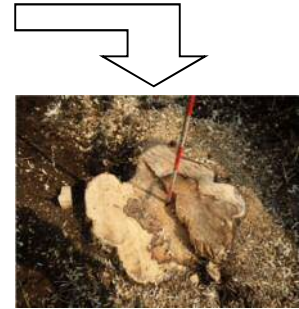
写真-2 伐採状況

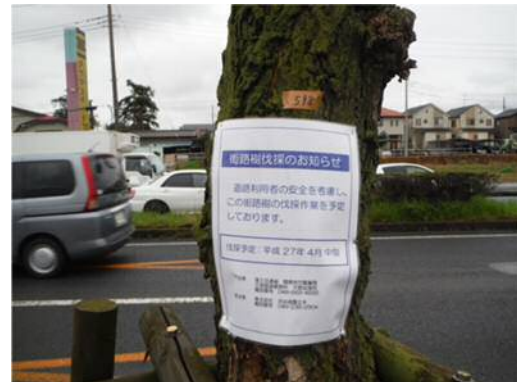
伐採の際は事前に貼り紙により事前周知をし、特に問合せもなく、予定通り伐採を行った。  
(写真-3)

写真-3 伐採の事前周知

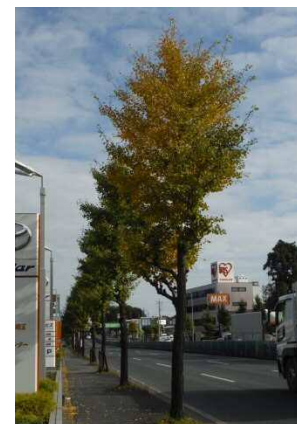
剪定を控えたことにより樹勢は回復傾向にある。但し既に腐朽菌が拡大し回復が見込めない樹木もある (写真-4、5)。

写真-5 2015年イチョウ

樹勢が衰えていることから、樹勢回復を目的に全体的な剪定はせず、建築限界を守るための枝払いのみの区間を設けて樹勢回復を図る剪定方法を試行。2015年は2014年に枝払いのみ実施した区間では剪定を、剪定区間では枝払いのみをで行った。
