●平成28年度 工事事故発生状況(発生形態別)

● H28年度重点的安全対策項目

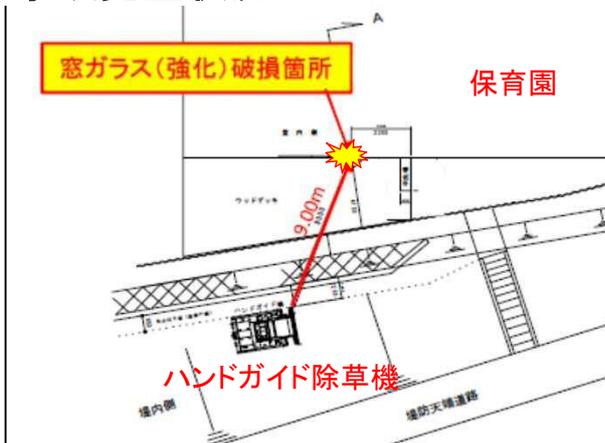
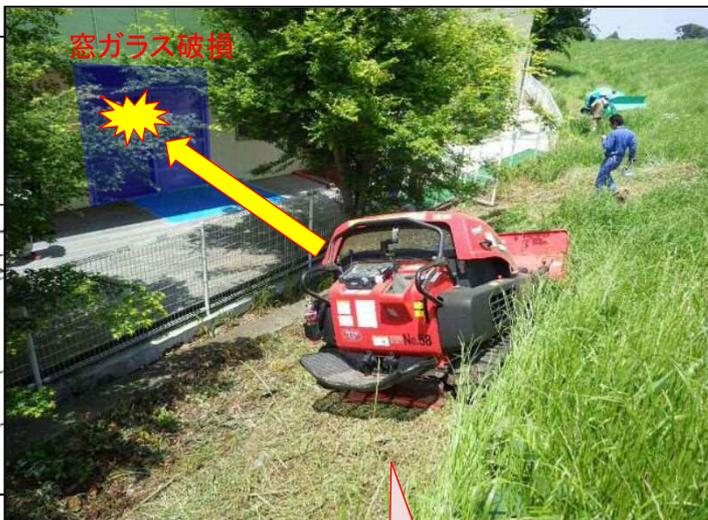
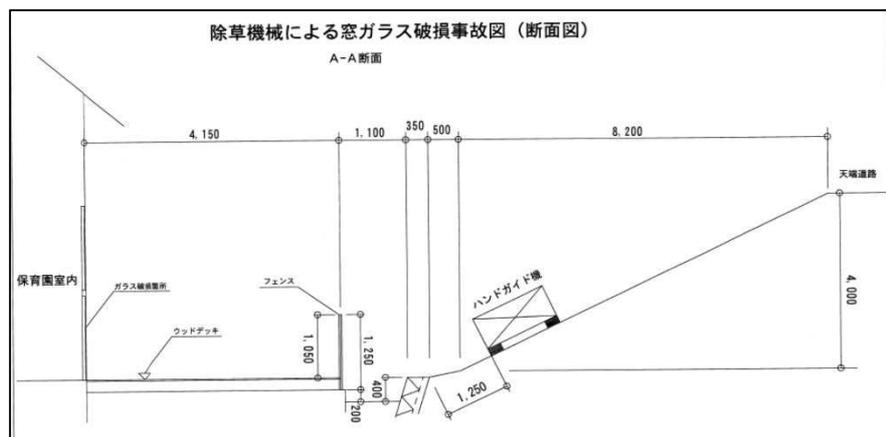
ハンドガイド式除草機にて除草中、飛び石が発生し、窓ガラスを破損

- ・ハンドガイド式除草機械で作業中に保育園の窓ガラスを飛び石で破損させた。
- ・作業手順書には飛び石危険箇所では飛び石防護柵を使用することとしていたが実作業に於いて使用しておらず、作業手順書どおりの施工がされてなかった。

- ・飛び石防護措置の不足  
など

- ・除草作業を行う際は、飛び石防護措置(ネットなど)を必ず実施する
- ・作業手順書を遵守する  
など

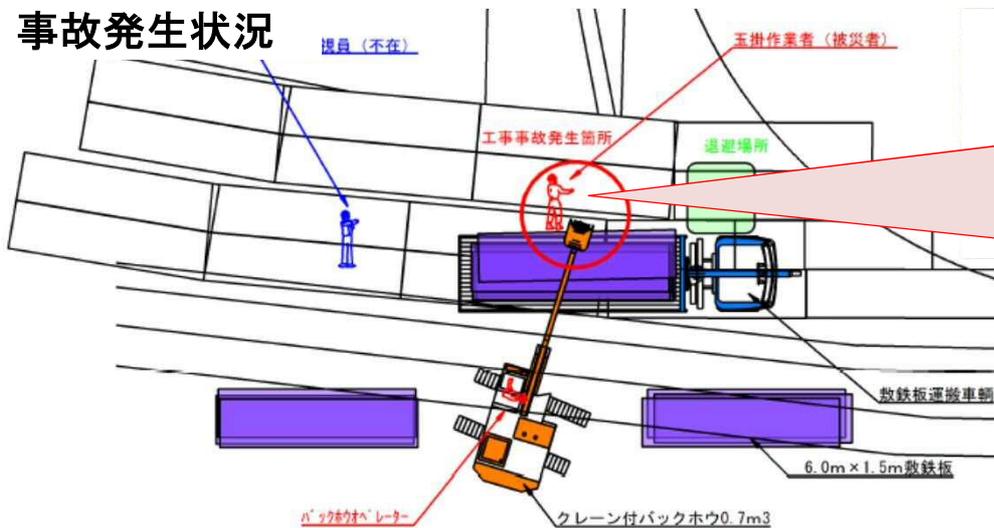
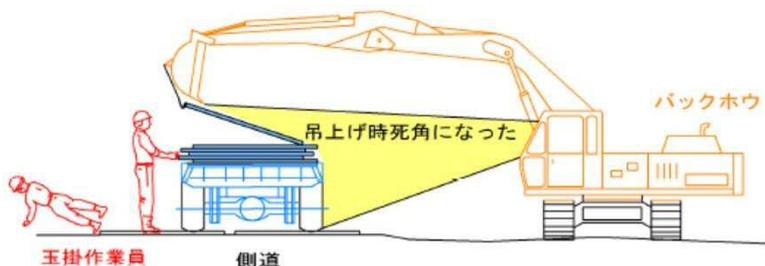
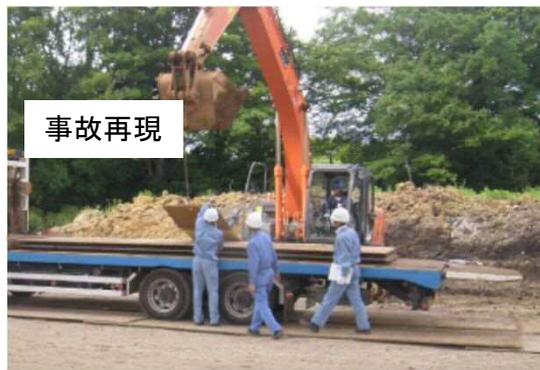
### 事故状況断面図

- ・掘削土を運搬、仮置きする為に敷鉄板を貨物トラックよりバックホウを使用して荷卸し作業を行っていた。
- ・重機オペレータとトラック運転手(玉掛)の2人で作業を実施
- ・吊り上げ時、吊り金具の滑りズレが起き、敷鉄板が落下し、運転手が倒れていた。(※敷鉄板か吊り金具に直撃したと思われる。)
- ・敷鉄板のリースを行っていた運転手が玉掛けを行った。
- ・荷卸し作業において作業手順書では、玉掛け作業員・重機オペ・監視員の3人体制で実施することになっていた。(また、KYミーティングで決定された人員配置が守られていなかった。)

- ・人員配置が守られていない(監視員がいない)
- ・吊り荷下へ立ち入ったなど

- ・作業手順書等を遵守する
- ・吊り荷下への立入禁止を徹底するなど

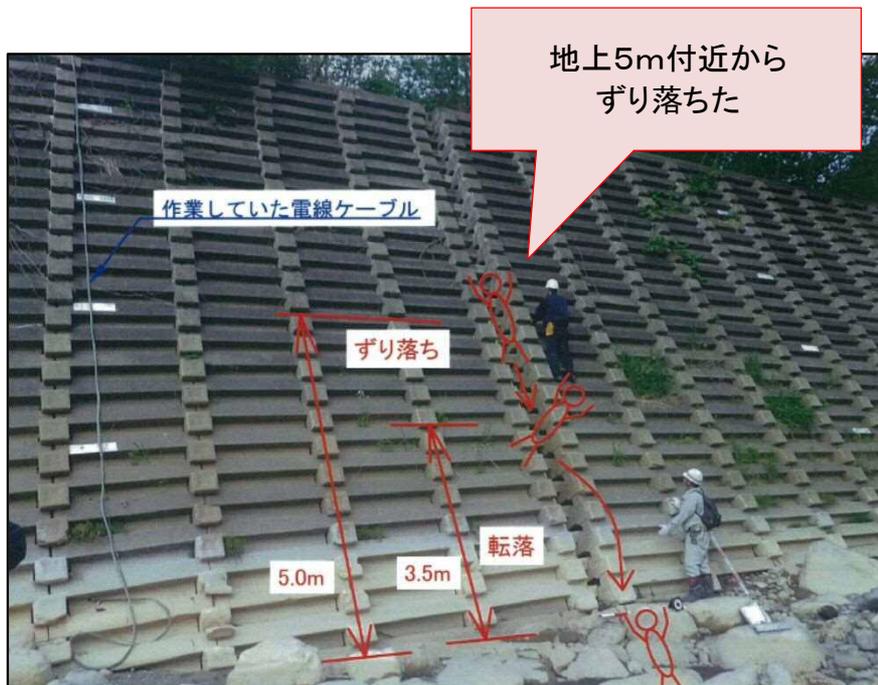
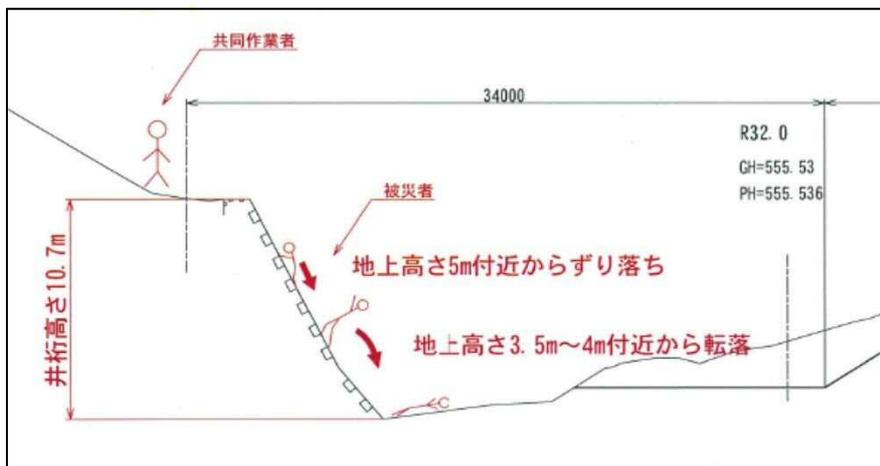
- ・水中ポンプへ電源をつなぎ込むため、井桁護岸を降りたところ護岸中段から滑り落ち、河床に落下し負傷
- ・作業床なし
- ・命綱を設けておらず、安全ロリップ等を使用していない

**【事故発生原因】**  
 ・安全に昇降するための設備がなかった  
 など

**【事故防止のポイント】**  
 ・安全に昇降するための設備等を設ける  
 ・安全帯等の使用を徹底させる  
 など

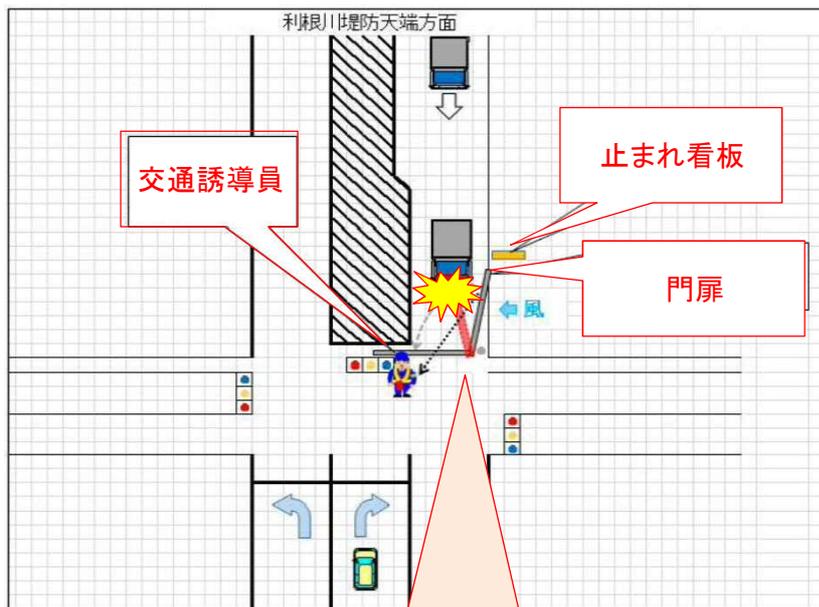
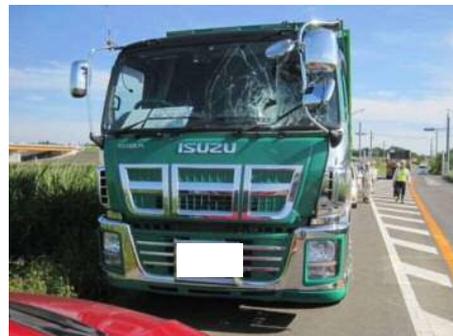
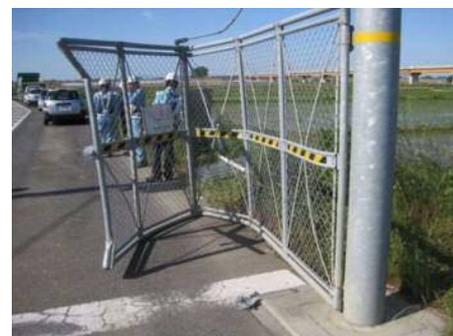
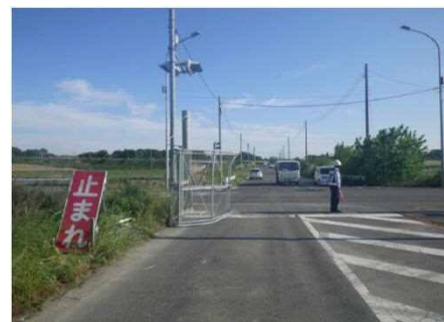
交通誘導員が門扉を閉め忘れて、ダンプトラックに接触

- ・交通誘導員が昼休み後に工所用道路出入り口の門扉を開放した際、留め具による固定を怠ったため、強風により門扉が閉まり、通行中のダンプが接触した。
- ・交通誘導員はストッパーの認識がなかった。
- ・休憩中(午後作業の5分前)にダンプが近づいたため、門扉を開放した。

- ・交通誘導員に対しての役割が周知徹底させていない
- ・門扉開放時間を守っていないなど

- ・門扉開放ルールについて、周知・徹底を図る
- ・門扉解放時間の徹底を図るなど

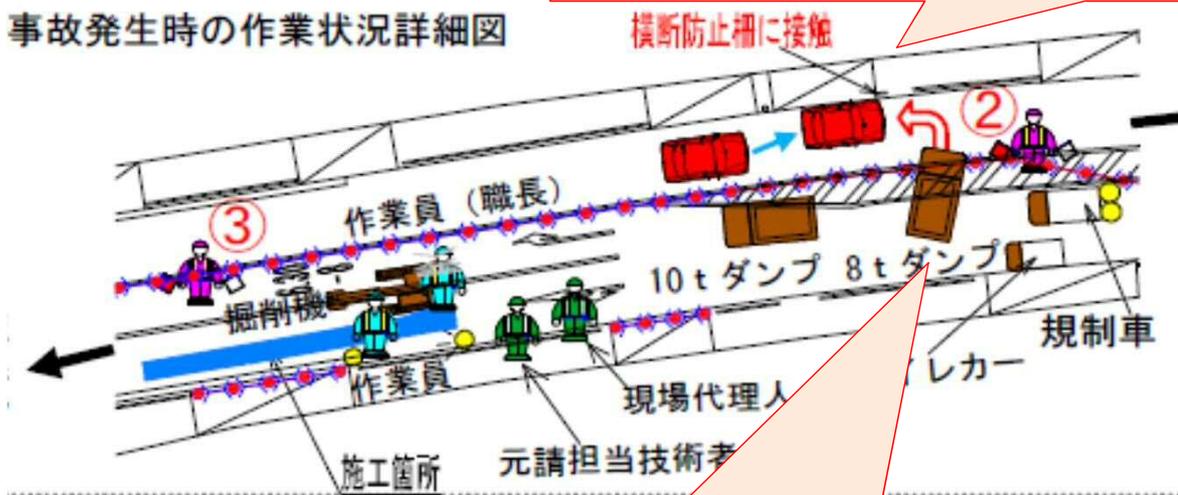
事故発生時の作業状況詳細図

一般車が走行している際に、ダンプが規制帯内から出ようとした

- ・8tダンプがバックホウの前へ移動するため、規制帯内で向きを変え、交通整理員②の誘導で規制帯から出ようとした。
- ・交通整理員②が前方から来る被災車両に気が付き、あわてて8tダンプを停止させた。
- ・規制帯から少し飛び出した状態で8tダンプは停止したが、被災車両運転手は衝突を避けるため左側にハンドルを切り、車の左バンパー、フェンダーが路側の縁石及び横断防止柵に接触した。
- ・保安要員③の「もうすぐ両側止めます」の無線に対し、交通整理員②が「もう両側止めました」の合図と勘違いし8tダンプを発進させた。
- ・交通整理員②は通行車両がいなくなったと思い込み確認が不十分であった。

**【事故発生原因】**  
 ・保安要員等の役割分担と合図が不明確であった  
 など

**【事故防止のポイント】**  
 ・役割分担と合図を明確にし、周知徹底を図る  
 など

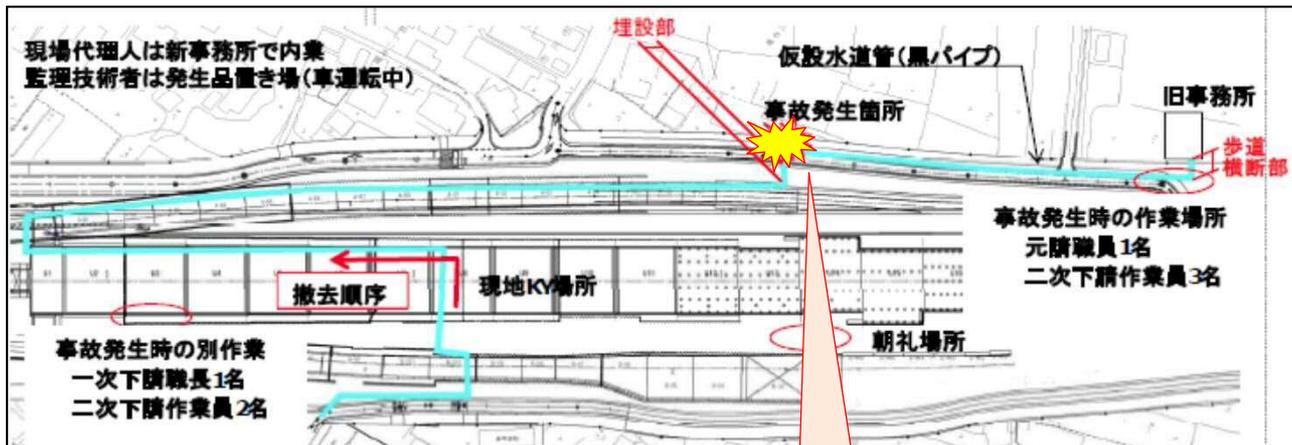
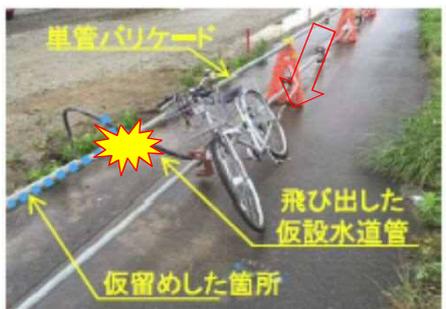
事故再現状況

飛び出した仮設水道管に走行してきた自転車が接触

- ・単管バリケードに仮留しておいたパイプ端部が、仮留めが外れたことにより歩道から飛び出した。
- ・被害者(自転車運転手)は飛び出したパイプを認識していたが、柔らかいビニールホースだと思いそのまま通行しようとしたが前輪に引っかかり転倒。

**【事故発生原因】**  
 ・安全対策等の検討不足  
 など

**【事故防止のポイント】**  
 ・第三者・第三車両に対しての安全対策を検討し、徹底させる。  
 など
