多摩川、鶴見川、相模川の 『安全利用点検』を実施しました

京浜河川事務所では、日々河川の巡視を行って状態把握に努めているところですが、例年、河川利用が増えるゴールデンウィーク前の時期に安全利用促進という観点で、一斉点検を行っています。今年度も、沿川の市民団体、NPOの方と合同で行いました。

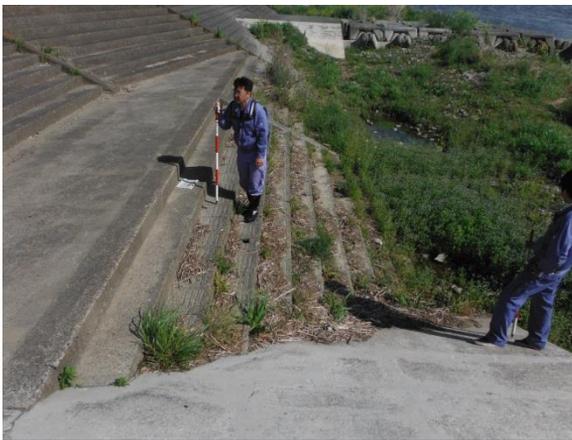
点検の実施状況

堤防脇の階段部分
の点検状況です。

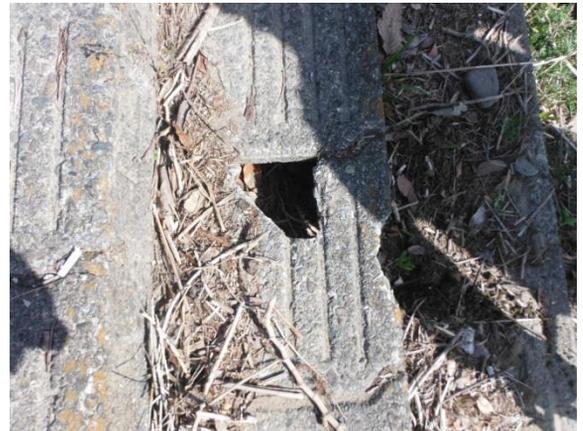
点検の実施状況

危険な箇所がない
か点検を実施し、階段
に穴が見つかりました。

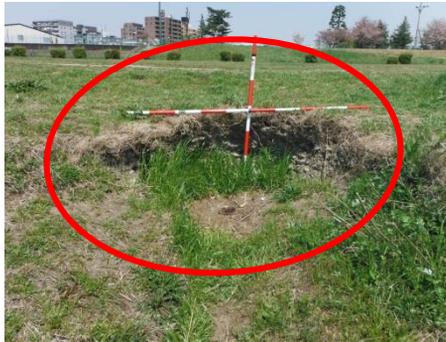
河岸の洗掘対策（多摩川左岸・調布市）

河川敷の先に窪地が出来ています。

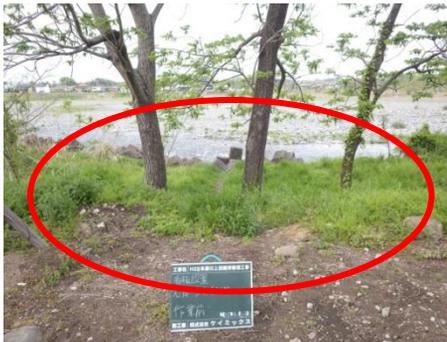
河岸の洗掘対策（多摩川右岸・あきる野市草花）

河岸に急な段差が出来ています。

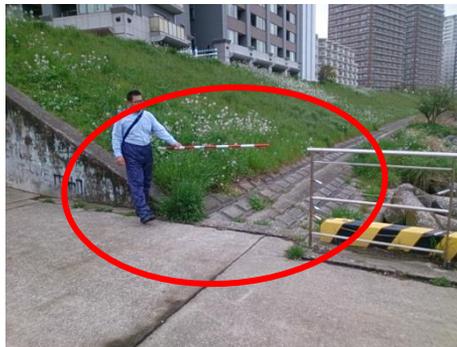
トラロープによる立入禁止対策（多摩川右岸・川崎市幸区）

通路出ない部分がオープンになっています。

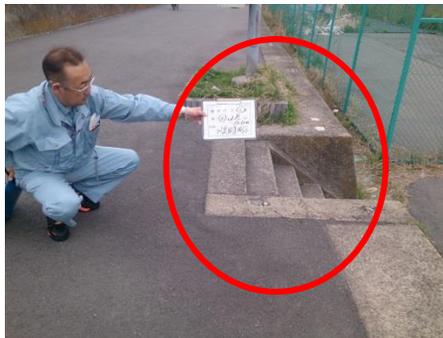
堤防通路の安全対策（鶴見川右岸・横浜市鶴見区）

夜間、階段がわかりづらい。

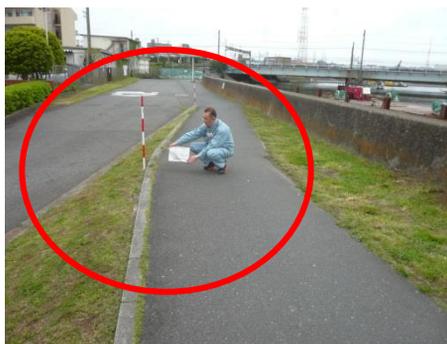
堤防通路の安全対策（鶴見川右岸・横浜市鶴見区）

夜間、境界がわかりづらい。

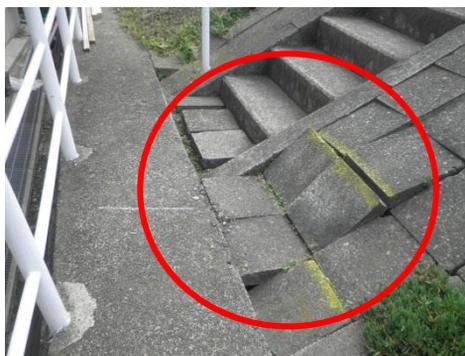
階段脇の護岸等の補修対策（鶴見川右岸・横浜市港北区）

階段脇の護岸が凸凹

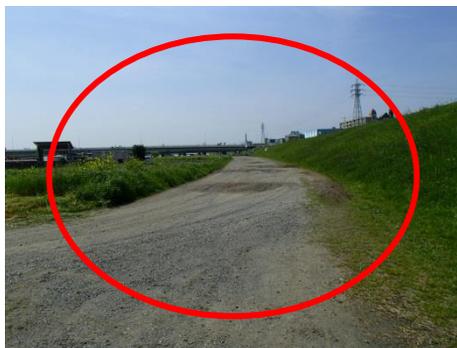
河川敷内の道路の不陸整正（相模川右岸・平塚市）

管理用通路が凸凹しています。

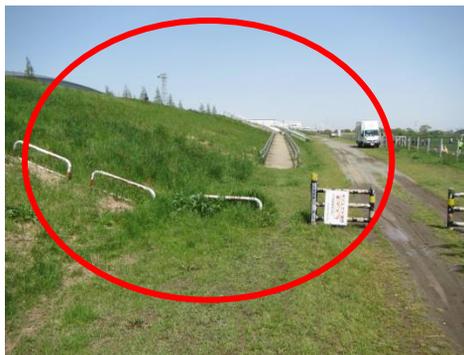
車止め周りの安全対策（相模川右岸・平塚市）

車止め周りが草で覆われています。

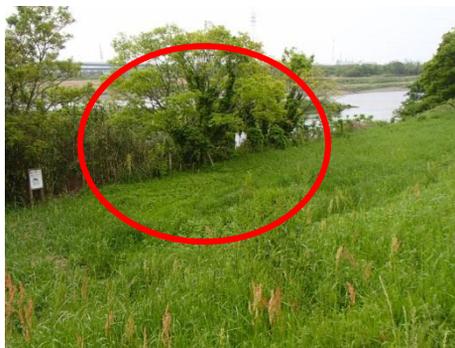
転落防止柵による安全対策（相模川右岸・平塚市）

転落防止柵が傷んでいます。
