●平成28年度 工事事故発生状況(発生形態別)

● H28年度重点的安全対策項目

発生日時	平成 28 年 6 月 9 日 (金) 15 時 45 分			
工事情報	道路系事務所 一般土木工事			
被災の状況	性別	年齢	職種	被災の程度
	男	20	オペレーター	左足小指、薬指第二関節骨折
事故概要	バックホウ端部のツメを交換中、ツメの下に置いていたズリが外れ、作業員の足がバックホウのツメと土間コンクリートの間に挟まり負傷			
	労働災害-資機材等の落下や下敷きで負傷

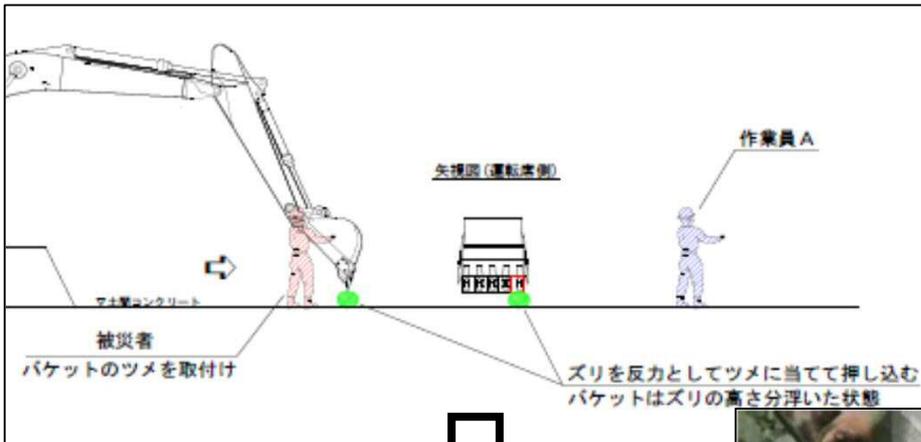
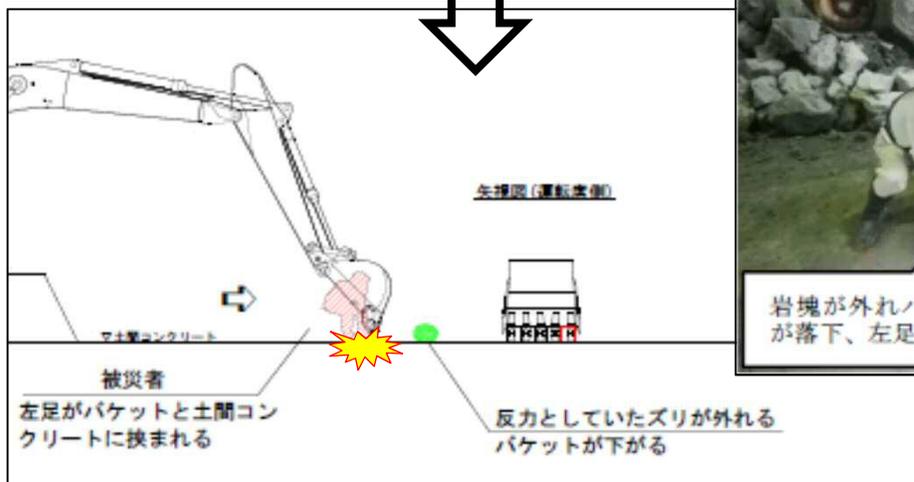
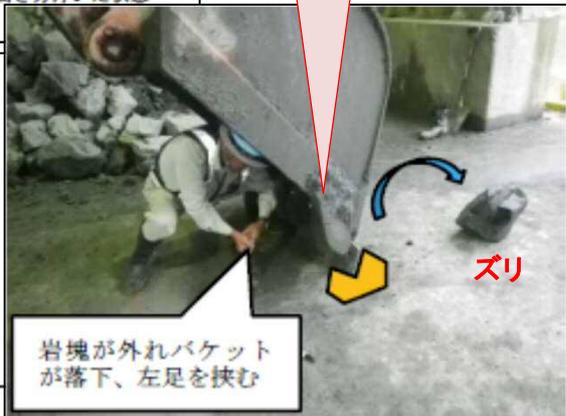
ズリをツメを押し当て取付を行っていたが、ズリが外れ、バックホウと地面に足を挟んだ

- ・オペレータがバックホウを立て現場にあったズリを台として、つめに当てて押し込めば、取付けられると考え作業を行なった。
- ・ピンの穴が合ったので、バックホウ下に体を入れピンを打込んでいた時に、ズリが外れ、バックホウが下がった際に左足がバックホウと土間コンクリートに挟まれた。
- ・オペレータが交換を申し出たが、職長が修理せず、そのまま作業を続けるよう指示。その後、オペレータ自らの判断で交換を実施。

- ・不適切な方法による交換を行ったなど

- ・不安全行動をさせないように周知・徹底させる
- ・作業手順書等を遵守するなど

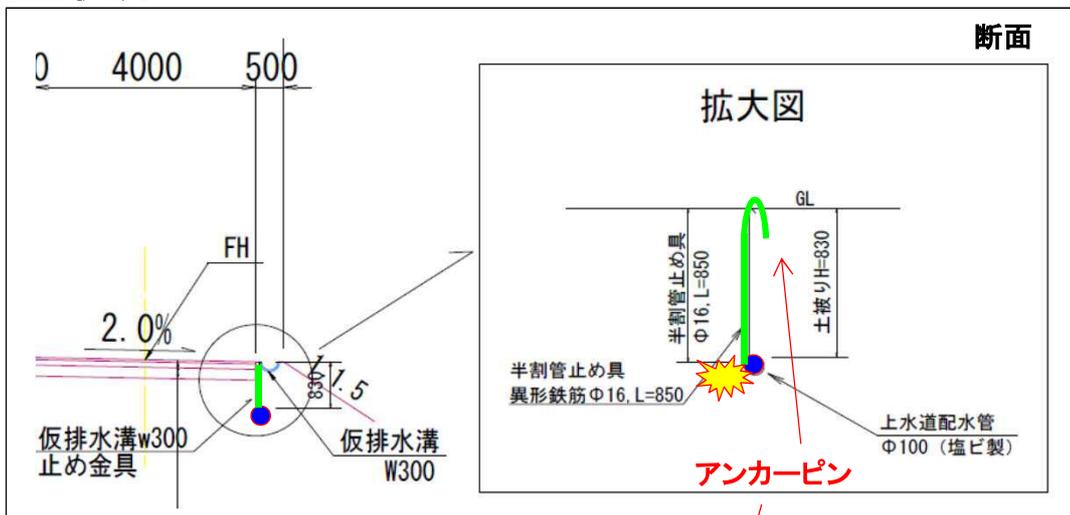
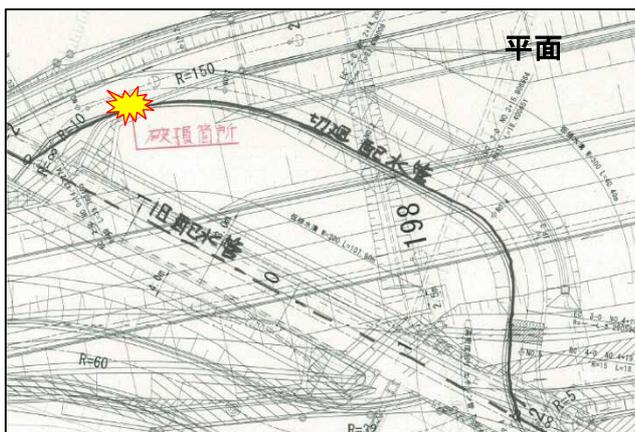
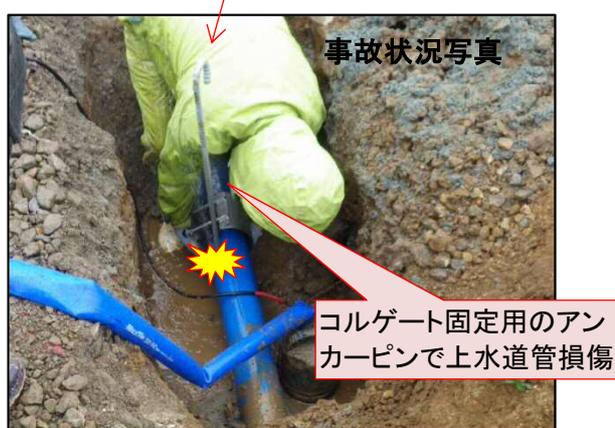
コルゲート固定用のアンカーピンで上水道管損傷

- ・仮排水路施工のため、半割のコルゲートを敷設中に、コルゲートを固定するためのアンカーピン(L=85cm)を打ち込んだところ、仮切り回ししてあった上水管(φ100:土被り83cm)と接触し、損傷させたもの。
- ・切り回し道路に伴い、仮切り回しされていた上水道管であった。
- ・平面図は管理者から提供されていたが、土被りが不明であった。

【事故発生原因】
 ・事前調査(土被り)などの地下埋設物に対する安全管理が十分に実施されていないなど

【事故防止のポイント】
 ・作業前に図面の確認や試掘、管理者の立会などの地下埋設物に対する安全管理を徹底するなど
