| 基本データ | | |
|---|---|---|
| 位置情報 | 箇所ID | 19-100393K |
| | 路線名 | 一般国道139号 |
| | 交差点名 | 大田和交差点 |

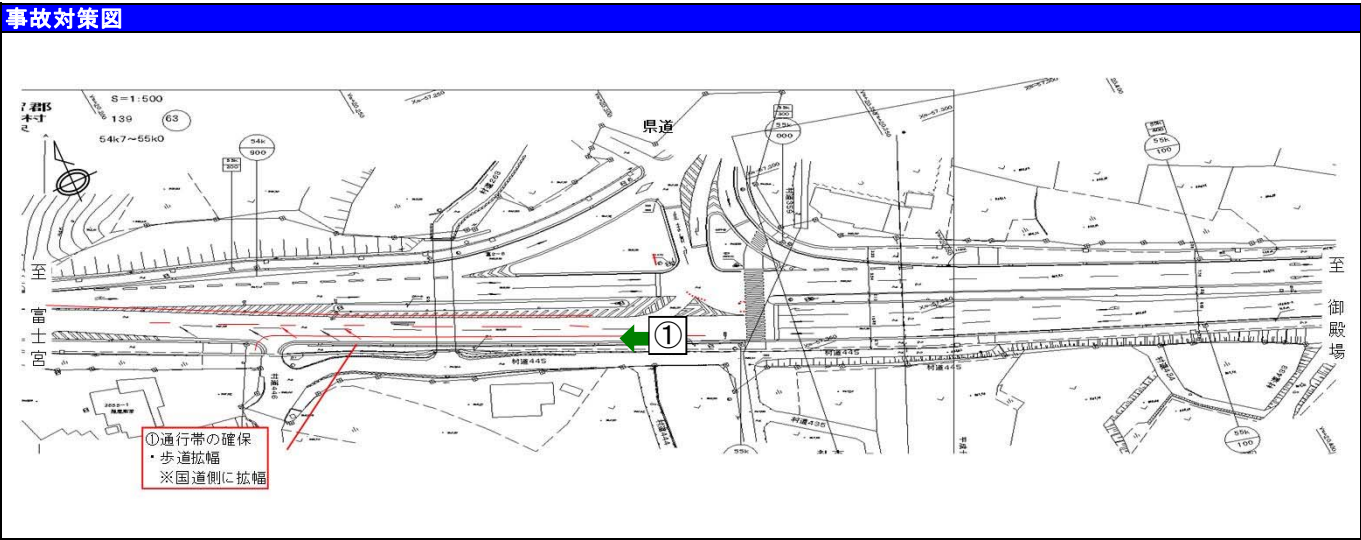
①

| 事故発生主要因 | | | | | | | |
|---|---|---|---|---|---|---|---|
| 1 | 単路 | 昼夜 | 乾燥 | 自転車対自動車 | 接触事故 | 通行帯の確保 | 歩道拡幅 |

| 対策工程別評価 | | | | | | | | | |
|---|---|---|---|---|---|---|---|---|---|
| 1 | 接触事故 | 歩道拡幅 | H25 | H26 | H20<br>～H23 | 0.0<br>〔件/年〕 | | 〔件/年〕 | 〔％〕 |
