| 基本データ | | |
|---|---|---|
| | 路線名 | 一般国道20号 |
| | 交差点名 | 竹原田交差点 |
| 区間特性 | 箇所住所 | 笛吹市一宮町竹原田 |

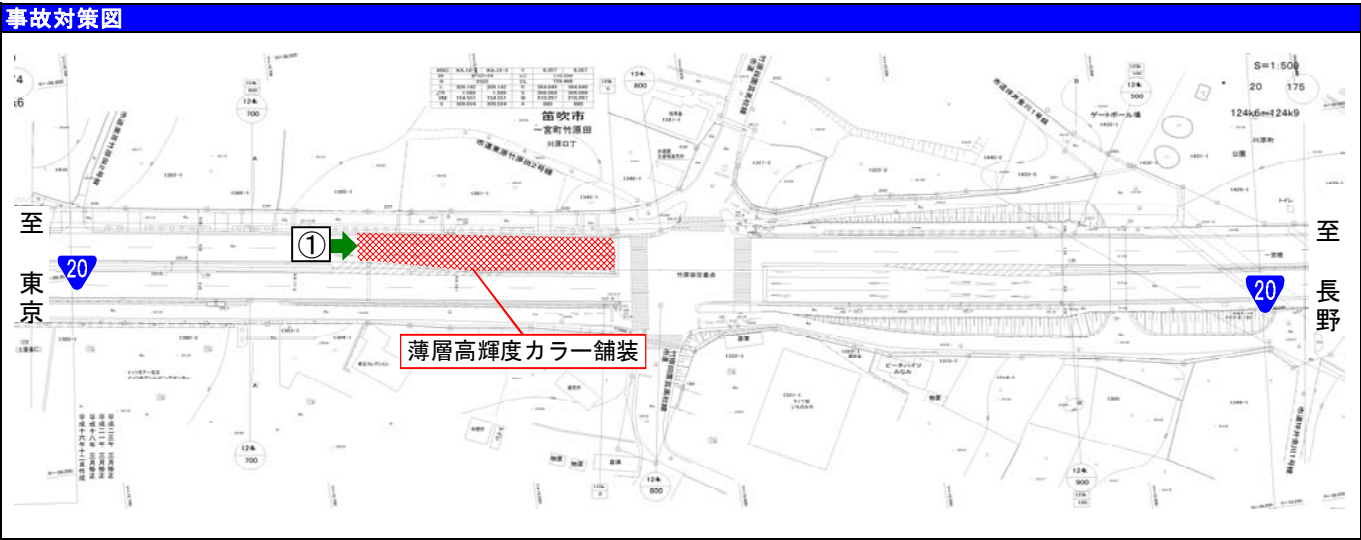
| 事故発生主要因 | | | | | | | |
|---|---|---|---|---|---|---|---|
| 1 | 交差点付近 | 昼夜 | 乾燥 | 車両相互 | 追突 | 追突事故への注意喚起 | 薄層高輝度カラー舗装 |

写真〔対策後〕

①

| 対策工程別評価 | | | | | | | | | |
|---|---|---|---|---|---|---|---|---|---|
| 1 | 追突 | 薄層高輝度カラー舗装 | H26 | H26 | H21<br>~H24 | 0.8<br>〔件/年〕 | | 〔件/年〕 | |
