## 工事事故(速報)の情報提供について

### 【工事事故(速報)発生状況】 (H28.9.30現在)

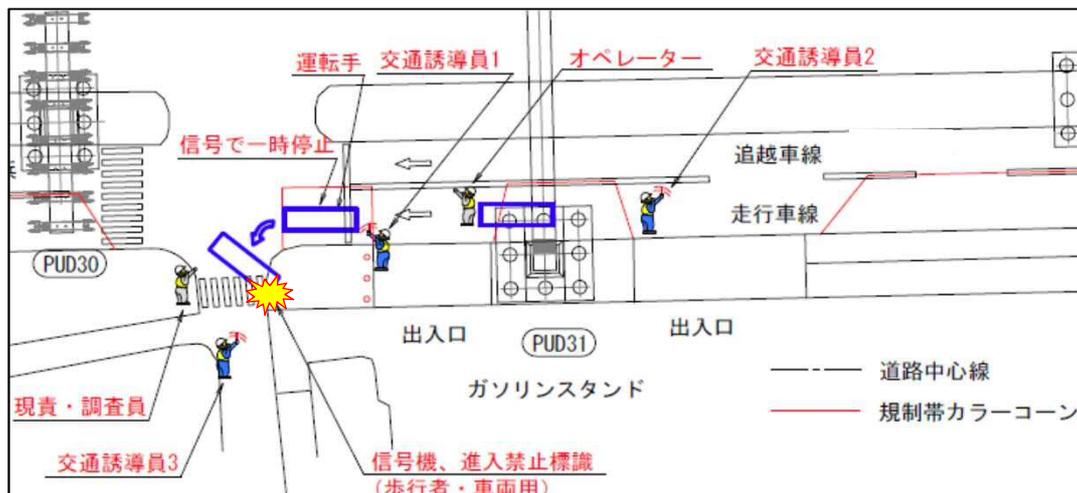
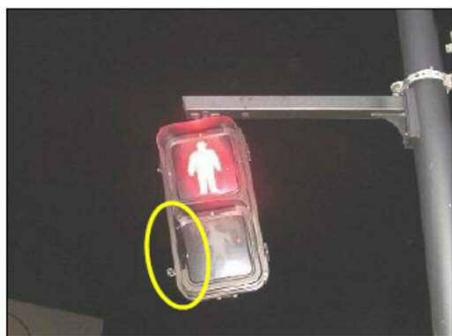
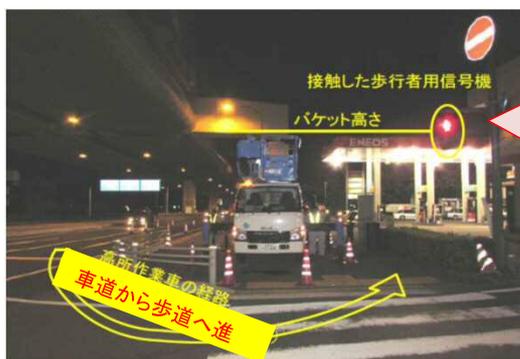
信号機の傾斜状況とひさし変形状況

高所作業車のバケツが歩道用信号機に接触した。

- ・走行車線側の規制帯に高所作業車を設置した場合、ガソリンスタンドの出入口に重なりガソリンスタンドの営業に支障がでるため、歩道に設置位置を変更した。
- ・高所作業車を歩道に進入させる際に、交通誘導員はバックで誘導するつもりで動いていたが、運転手は交通誘導員との意思疎通がとれていない状態で、前進で歩道に進入した。
- ・運転手は信号機支柱の位置関係は把握していたが、高所作業車のバケツの高さと歩行者用信号機的位置関係が見えていないまま歩道に進入した。その際、高所作業車の窓が開いておらず、外からの危険合図が聞こえなかった。

- ・車道内から歩道内へ高所作業車の設置位置を変更した際、作業手順を明確にする事前の打合せを行わなかったため、運転手・誘導員の意思疎通が取れていなかった など

- ・計画変更時も手順を明確にした作業手順書を作成し、周知徹底するなど

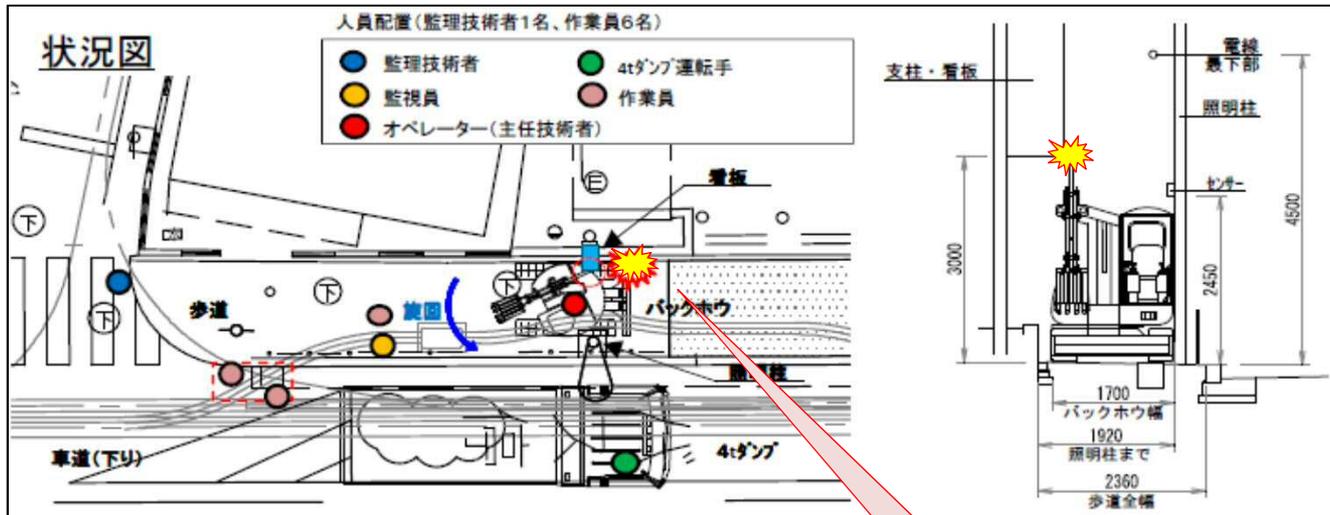
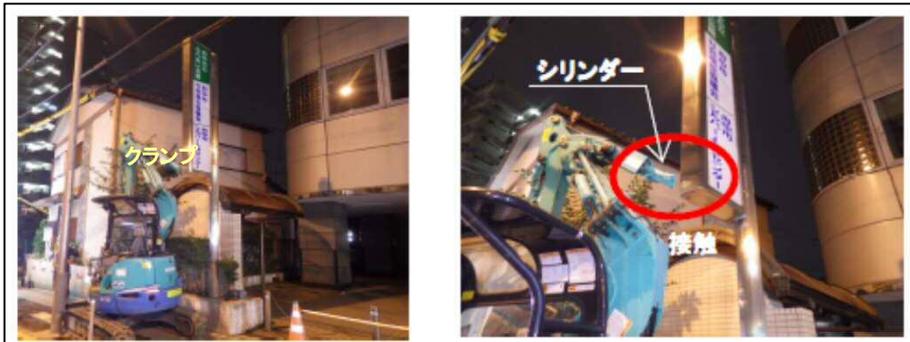
バックホウ  
アームのシ  
ンダーが店  
舗看板に接  
触

・歩道部に管路を埋設するため、歩道内にバックホウを移動させAs舗装版を撤去し4tタンクに積込む作業を行っていた。積込のため、バックホウを旋回させた際、バックホウのアームのシリンダーが民地側の看板フレームに接触し損傷させた。  
 ・監視員が後方誘導、旋回誘導、刃先誘導をしていたが、照明柱、照明センサー、埋設物等注視する箇所が重なり、注意がバケットに向けて後方の障害物を見落とした。  
 ・オペレーターは超小旋回バックホウはキャピラ幅員内で旋回可能という認識があり、看板が飛び出していることで余裕がない事を認識できていなかった

**【事故発生原因】**  
 ・監視員が他箇所に注意を取られ、看板への注意が疎かになった  
 ・オペレーターがバックホウの旋回可能範囲を認識していなかった など

**【事故防止のポイント】**  
 ・周辺構造物等に接触の恐れがある箇所では、作業手順等をよく検討し、周知徹底を行う など

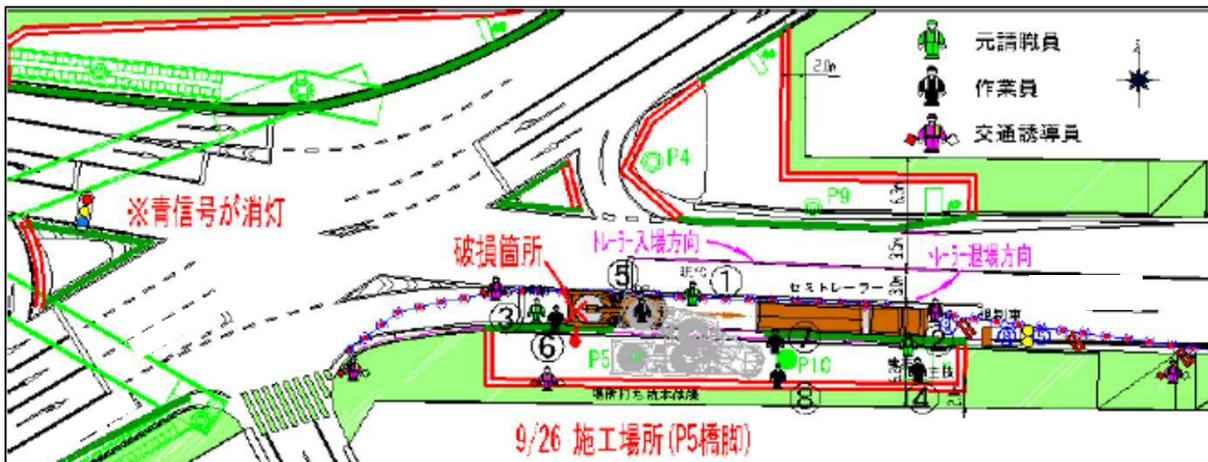
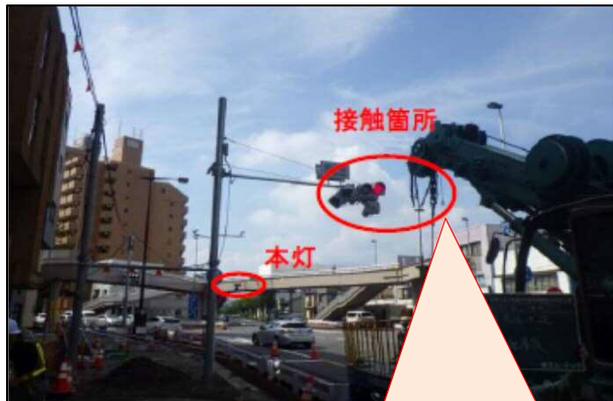
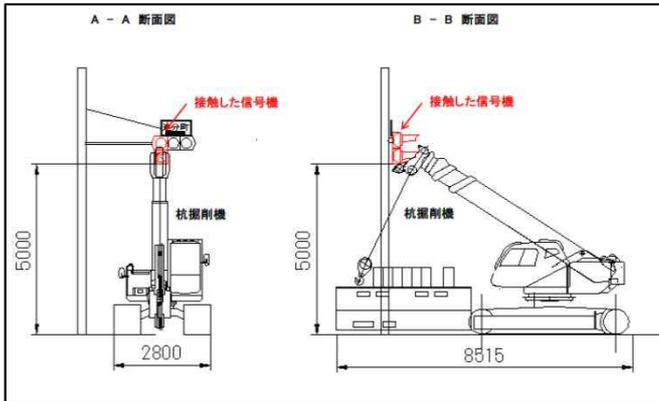
杭打ち機移動中、信号機に接触

・杭施工が完了し、次施工(P9杭)へ杭掘削機を移動させる為、施工していた歩道部から車道部に移動してトレーラーに乗せる作業中、上空にある信号機(仮設)に杭掘削機が接触した。  
 信号機(消灯)及びアームに傾きが発生。本灯(歩道橋添架)の信号機の青灯器が消灯。  
 ・施工場所から車道上への出口が狭く、前方監視員・オペレーターが杭掘削機足元の仮設ガードレールへ注意を払って、信号機への監視が疎かになった。杭掘削機の方向修正の為、前方監視員が前へ誘導した。

**【事故発生原因】**  
 ・監視員・オペレーターが仮設ガードレールへの注意を取られ、信号機への注意が疎かになった など

**【事故防止のポイント】**  
 ・周辺構造物等に接触の恐れがある箇所では、作業手順等をよく検討し、周知徹底を行う など
