## 工事事故(速報)の情報提供について

### 【工事事故(速報)発生状況】 (H28.10.31現在)

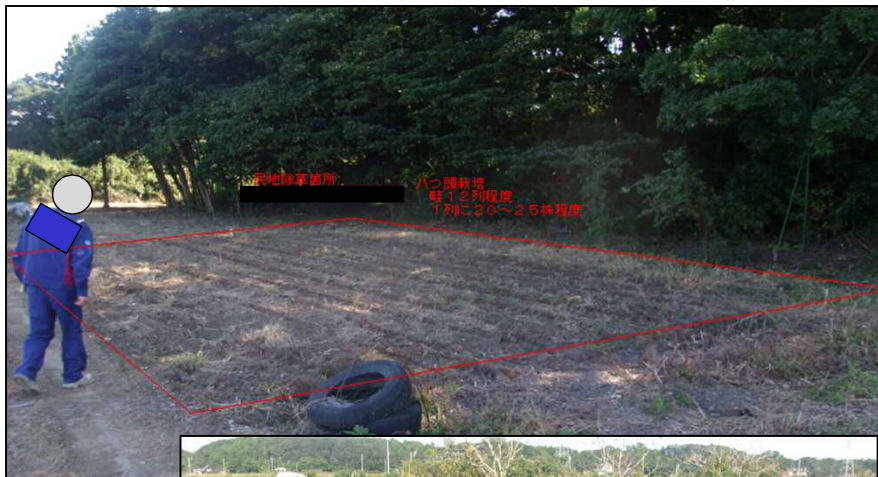
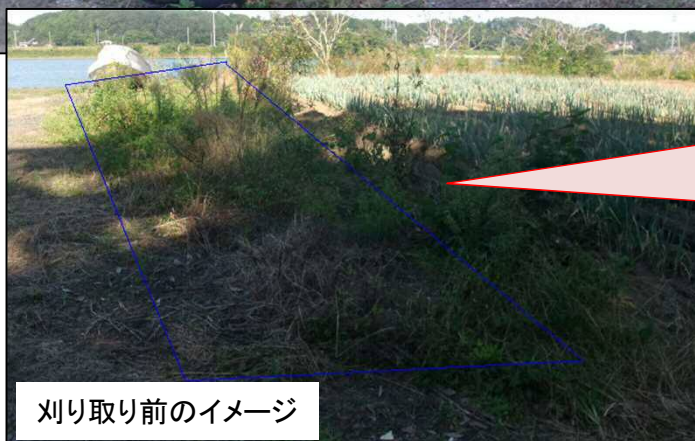
除草前は、この部分のように雑草が茂り耕作していないと勘違いした。

・除草作業(用地買収済箇所)の実施にあたり、農道を含め、周辺一帯に丈の高い雑草が繁茂し、確認が出来ない状況であった為、農道を先行して除草し、見通しを確保した。  
 ・隣接する未買収地は丈の高い雑草が茂っていたため、空き地と勘違いし進入路及び作業箇所として除草を実施した。  
 ・除草作業中に里芋の葉・茎に気づいたが、放棄した畑に自生しているものと1次下請け会社は思い込み、作業を続け里芋の葉・茎を雑草と一緒に刈り取った。  
 ・後日、耕作者から発注事務所に苦情が有り、初めて現場代理人は里芋の葉・茎を刈り取ったことに気づいた。なお、里芋自体は地中に残っており、11月中旬頃に耕作者により収穫の予定であった。

**【事故発生原因】**  
 ・現地にて買収済箇所と未買収地の確認が不足しており、区別せずに除草を実施した。(図面はあった。)  
 ・他の未買収箇所の所有者からは買収済箇所と合わせて、ついでに除草してほしいと依頼がもあり、当該箇所もその流れで除草を実施した など

**【事故防止のポイント】**  
 ・事前に作業箇所の確認を徹底させる。  
 ・ポール等による作業箇所の明示など

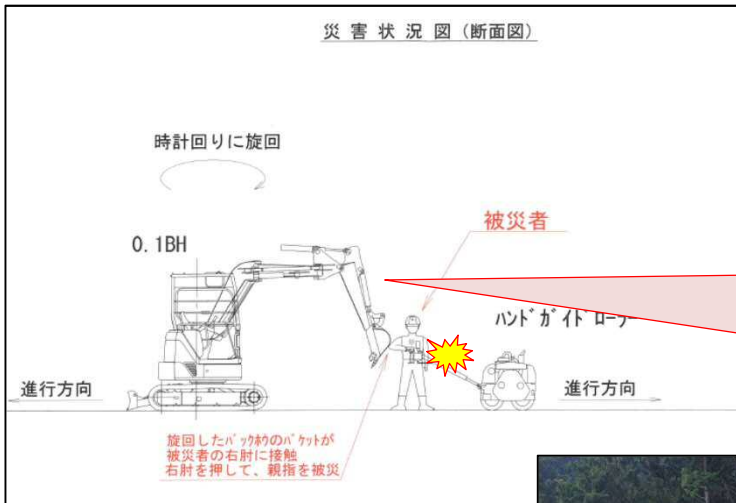
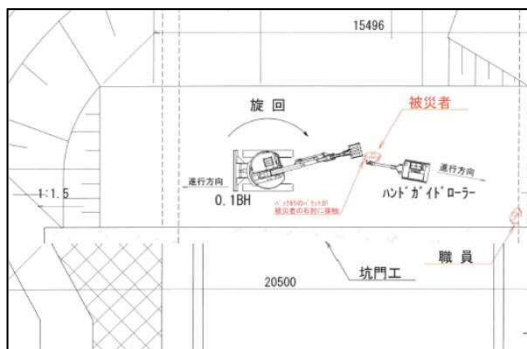
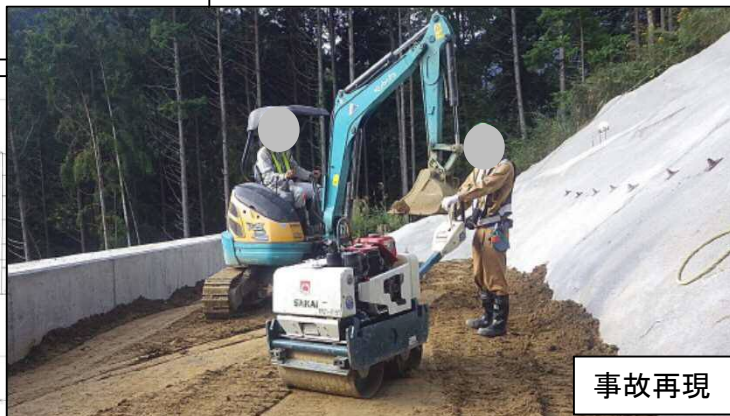
BHオペレータが、旋回方法を確認せずに旋回

- ・振動ローラーがくぼみにはまり動けなくなったため、待機中のバックホウを使用して、バケットで振動ローラーを押し出して脱出させた。
- ・オペレーターと作業員は、バックホウと振動ローラー双方を逆方向に移動させる打合せを行った。
- ・バックホウは移動方向へ左旋回した後、駐機位置への移動を開始した。
- ・バックホウは、移動しながら移動方向と逆方向に右旋回を行ったところ、旋回したバケットが、振動ローラーを移動させようとしていた被災者の右肘に当たり、右腕が前方に押し出されたため、右手親指が振動ローラー操作盤の突起部に接触し、被災した。
- ・オペレーターは、旋回方向の確認をせずに旋回したため、被災者と接触した。

- ・誘導員が配置されていない
- ・BHオペレータが旋回方向を確認せずに旋回した(振動ローラーの移動がもたついていた)など

- ・重機と接触の恐れがある箇所は誘導者を配置する
- ・重機周辺の安全確認を徹底させるなど

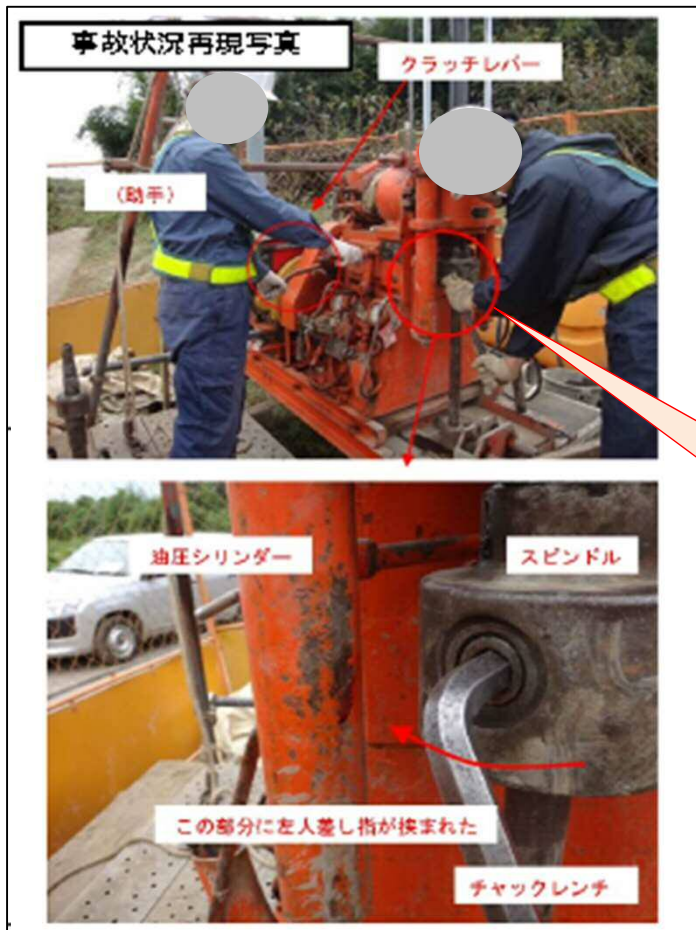
・チャックレンチを装着したままスピンドルを回転させ、手を挟み負傷

ボーリング掘進作業においてオペレーターがチャックレンチを締めて、助手に声かけ合図後、助手がクラッチレバーを上げ、スピンドルが回転しはじめた所、チャックレンチを装着したまま回転し、油圧シリンダーとチャックレンチの間に左人差し指を挟み裂傷したものである。

- 【事故発生原因】**
- ・チャックレンチを外れないまま、回転するように指示
  - ・スピンドル回転時、カバーを外していた
  - ・慣れによる不適切な作業をおこなった など

- 【事故防止のポイント】**
- ・声掛け合図や指差し確認の実施
  - ・スピンドル回転時はカバーをつけるなど

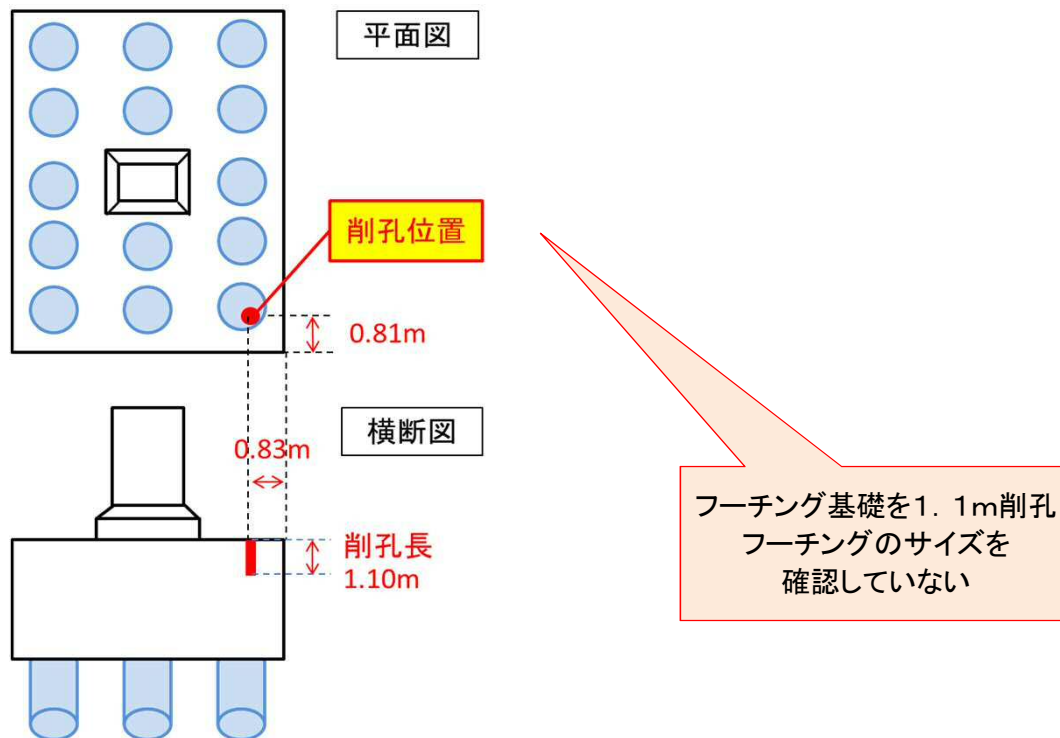
・地質調査(ボーリング)を実施中、高速道路の橋脚のフーチング基礎をφ86mmの径で天端から1.1mを削孔し、フーチングを損傷させた。  
 ・元請が入手した竣工図(橋梁一般図)の側面図をもとに、下請がボーリングの位置を決定。※下請は、フーチング位置を竣工図からスケールアップにより判断し、実際のフーチングサイズを確認しないまま、フーチングに当たる位置で現地調査の位置をマーキング。

**【事故発生原因】**  
 ・元請けによる作業計画、調査位置最終確認、チェックが徹底されていないなか調査を実施  
 ・下請けがフーチング位置を竣工図の側面図をもとに判断し、実際のフーチングサイズを確認しなかった など

**【事故防止のポイント】**  
 ・事前確認を徹底し、適切な作業計画を立てて調査を実施するなど
