| 基本データ | | |
|---|---|---|
| 位置情報 | 箇所ID | 19-102500K |
| | 路線名 | 一般国道52号 |
| | 交差点名 | 相生歩道橋交差点 |

甲府河川国道事務所

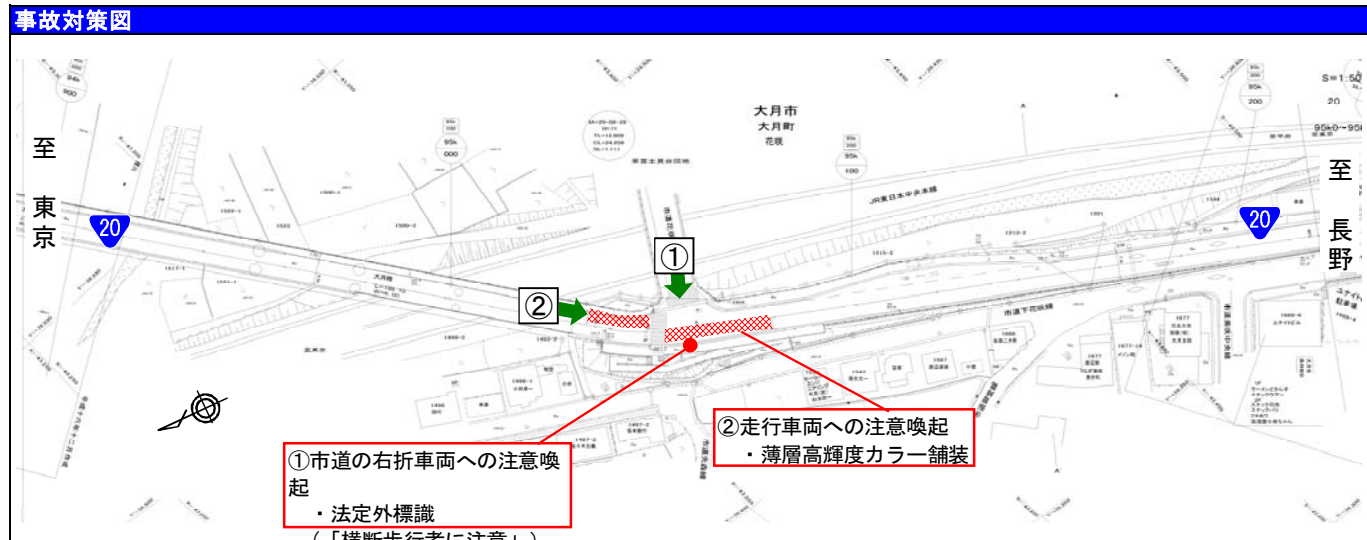
| 事故発生主要因 | | | | | | | |
|---|---|---|---|---|---|---|---|
| 1 | 横断歩道 | 昼夜 | 乾燥 | 歩行者対自動車 | 横断歩道横断中 | 市道の右折車両への注意喚起 | 法定外標識（横断歩行者に注意） |
| 2 | 交差点付近 | 昼夜 | 乾燥 | 車両相互 | 追突 | ドライバーへの追突事故への注意喚起 | 薄層高輝度カラー舗装 |

| 対策工種別評価 | | | | | | | | | |
|---|---|---|---|---|---|---|---|---|---|
| 1 | 横断歩道横断中 | 法定外標識（横断歩行者に注意） | H24 | H24 | H20<br>～H23 | 1.0<br>〔件/年〕 | | 〔件/年〕 | |
| 2 | 追突 | 薄層高輝度カラー舗装 | H26 | H26 | H22<br>～H25 | 1.5<br>〔件/年〕 | | 〔件/年〕 | |

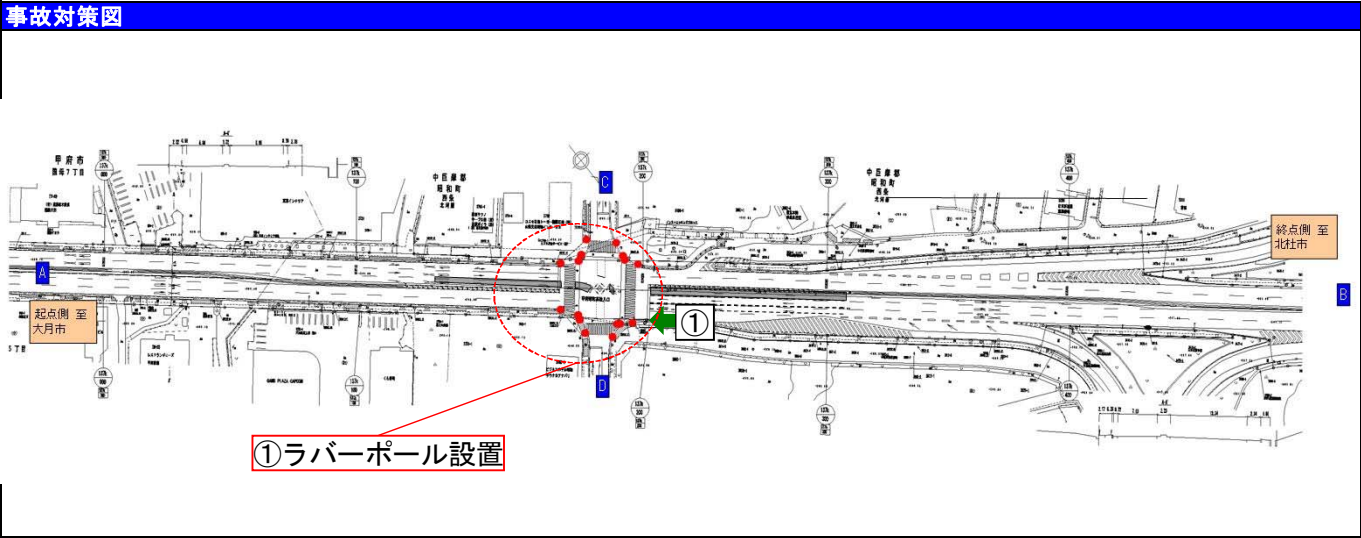
| 事故発生主要因 | | | | | | | |
|---|---|---|---|---|---|---|---|
| 1 | 交差点内 | 昼夜 | 乾燥 | 車両相互 | 人対車両 | 速度抑止 | ラバーポール設置 |

| 対策工種別評価 | | | | | | | | | |
|---|---|---|---|---|---|---|---|---|---|
| 1 | 追突 | ラバーポール設置 | H26 | H26 | H22～H25 | 0.3<br>〔件/年〕 | | 〔件/年〕 | |

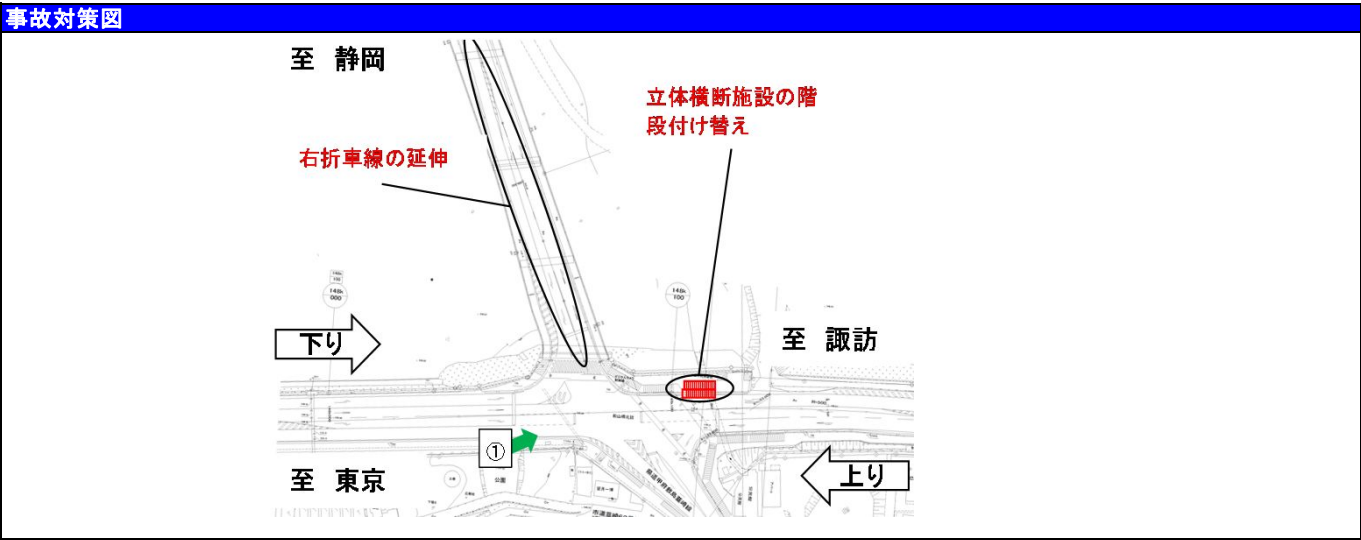
| 事故発生主要因 | | | | | | | |
|---|---|---|---|---|---|---|---|
| 1 | 交差点内 | 昼夜 | 乾燥 | 車両相互 | 追突 | 左折時の見通し改善 | 立体横断施設の階段部の付け替え |
| 2 | 52号流入部 | 昼夜 | 乾燥 | 車両相互 | 追突 | 右折滞留の解消 | 右折車線の延伸 |

| 対策工種別評価 | | | | | | | | | |
|---|---|---|---|---|---|---|---|---|---|
| 1 | 追突 | 立体横断施設の階段部の付け替え | H23 | H25 | H18<br>~H21 | 2.3<br>〔件/年〕 | | 〔件/年〕 | |
| 2 | 追突 | 右折車線の延伸 | H23 | H25 | H18<br>~H21 | 2.3<br>〔件/年〕 | | 〔件/年〕 | |

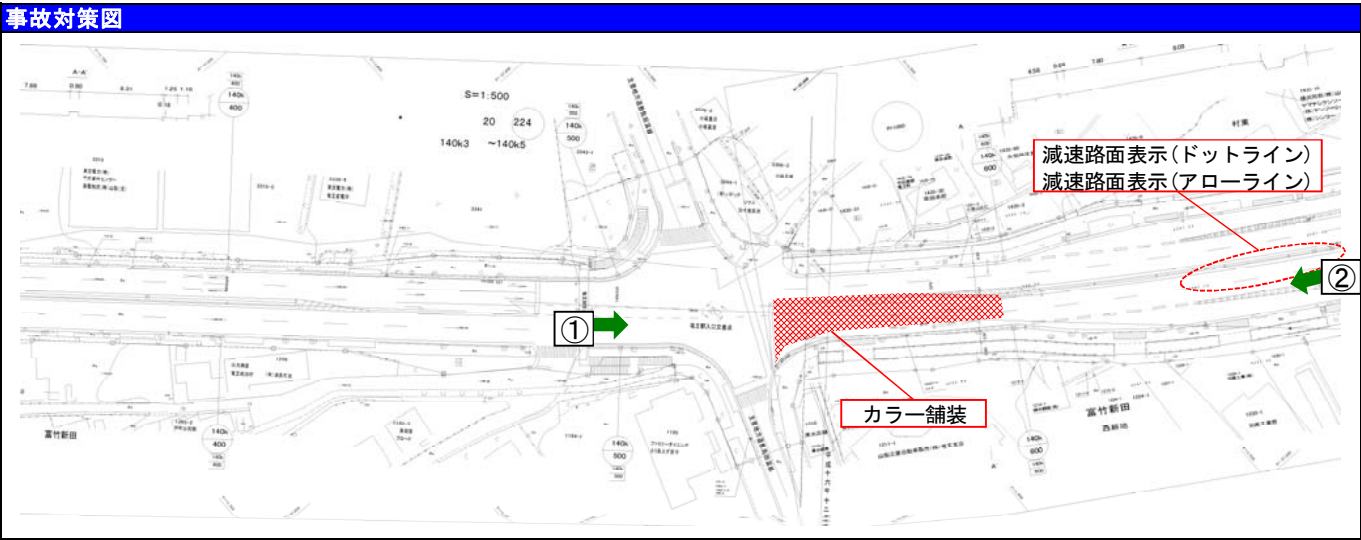
| 事故発生主要因 | | | | | | | |
|---|---|---|---|---|---|---|---|
| 1 | 交差点付近 | 昼夜 | 乾燥 | 車両相互 | 追突 | 追突事故への注意喚起強化 | カラー舗装 |
| 2 | 交差点付近 | 昼夜 | 乾燥 | 車両相互 | 追突 | 速度抑制 | 減速路面表示(ドットライン) |
| 3 | 交差点内 | 昼夜 | 乾燥 | 車両相互 | 右折時 | 速度抑制 | 減速路面表示(アローライン) |

| 対策工程別評価 | | | | | | | | | |
|---|---|---|---|---|---|---|---|---|---|
| 1 | 追突 | カラー舗装 | H24 | H24 | H19<br>~H22 | 2.0<br>〔件/年〕 | | 〔件/年〕 | |
| 2 | 追突 | 減速路面表示(ドットライン) | H24 | H24 | H19<br>~H22 | 2.0<br>〔件/年〕 | | 〔件/年〕 | |
| 3 | 追突 | 減速路面表示(アローライン) | H24 | H24 | H19<br>~H22 | 2.0<br>〔件/年〕 | | 〔件/年〕 | |

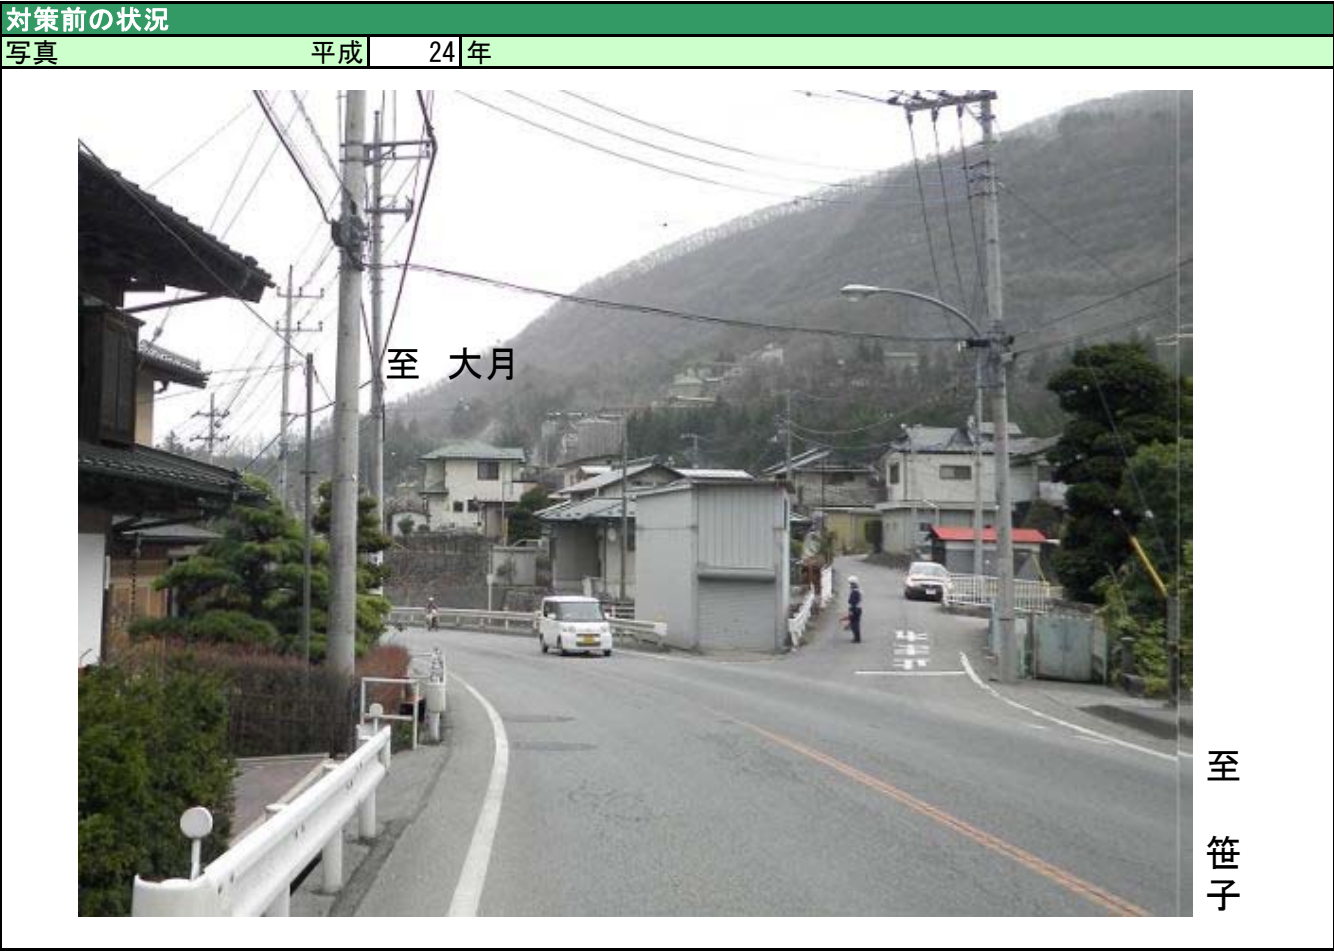
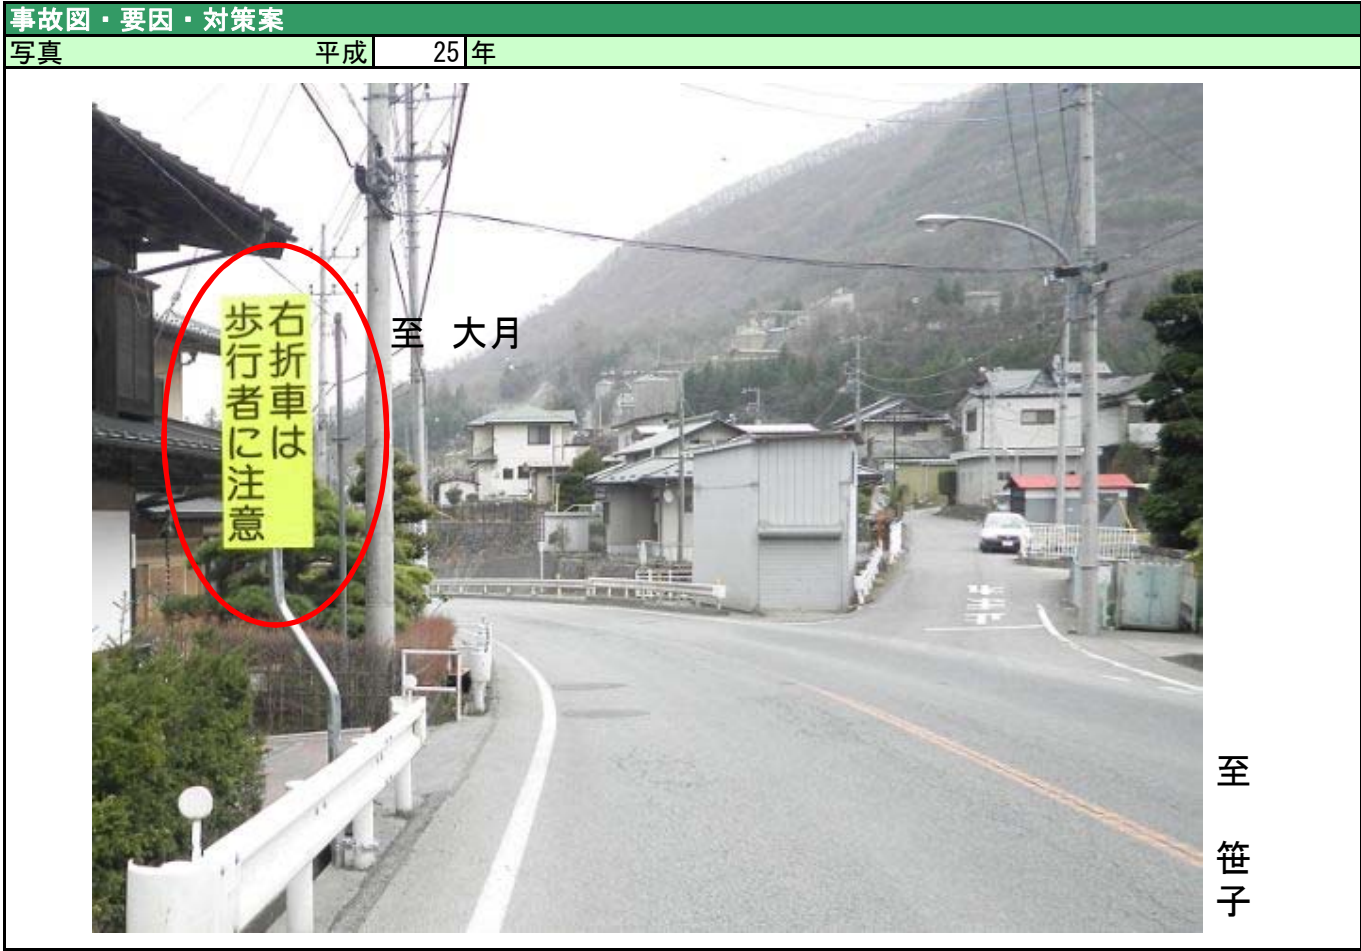
| 現地状況（指摘事項） |
|---|
| ・国道20号初狩小学校の通学路にて、笹子方面から来る車が、対向車に気を取られながら右折するので、歩行者への注意が遅れがちである。 |

| 現地状況（指摘事項） |
|---|
| ・ドライバーへの注意喚起により、歩行者の安全性が高まった。 |

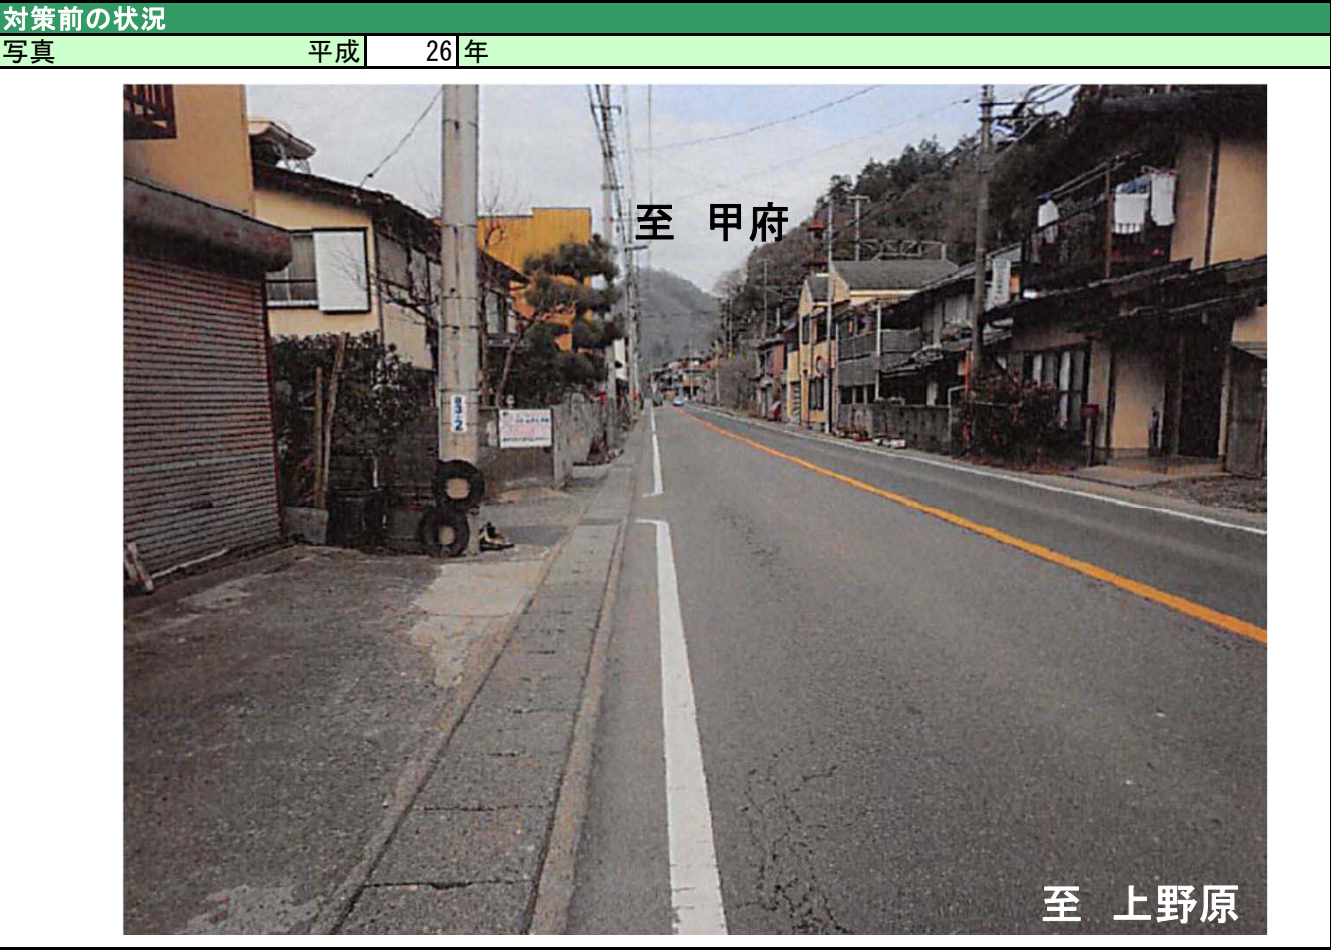
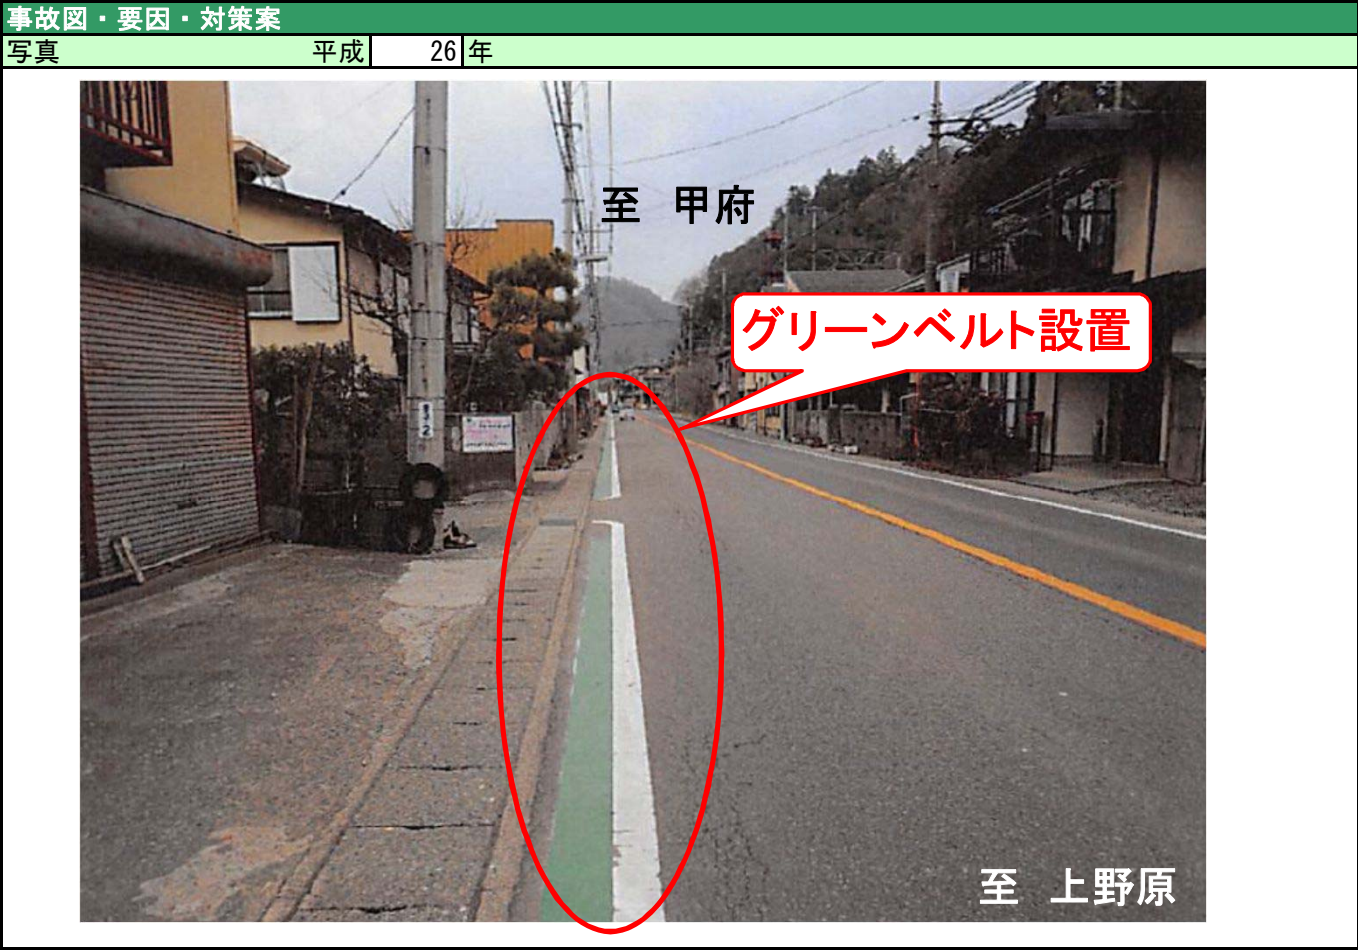
| 現地状況（指摘事項） |
|---|
| ・自動車との接触、衝突の危険がある。 |

| 現地状況（指摘事項） |
|---|
| ・ドライバーに歩行者への注意喚起を行った。 |

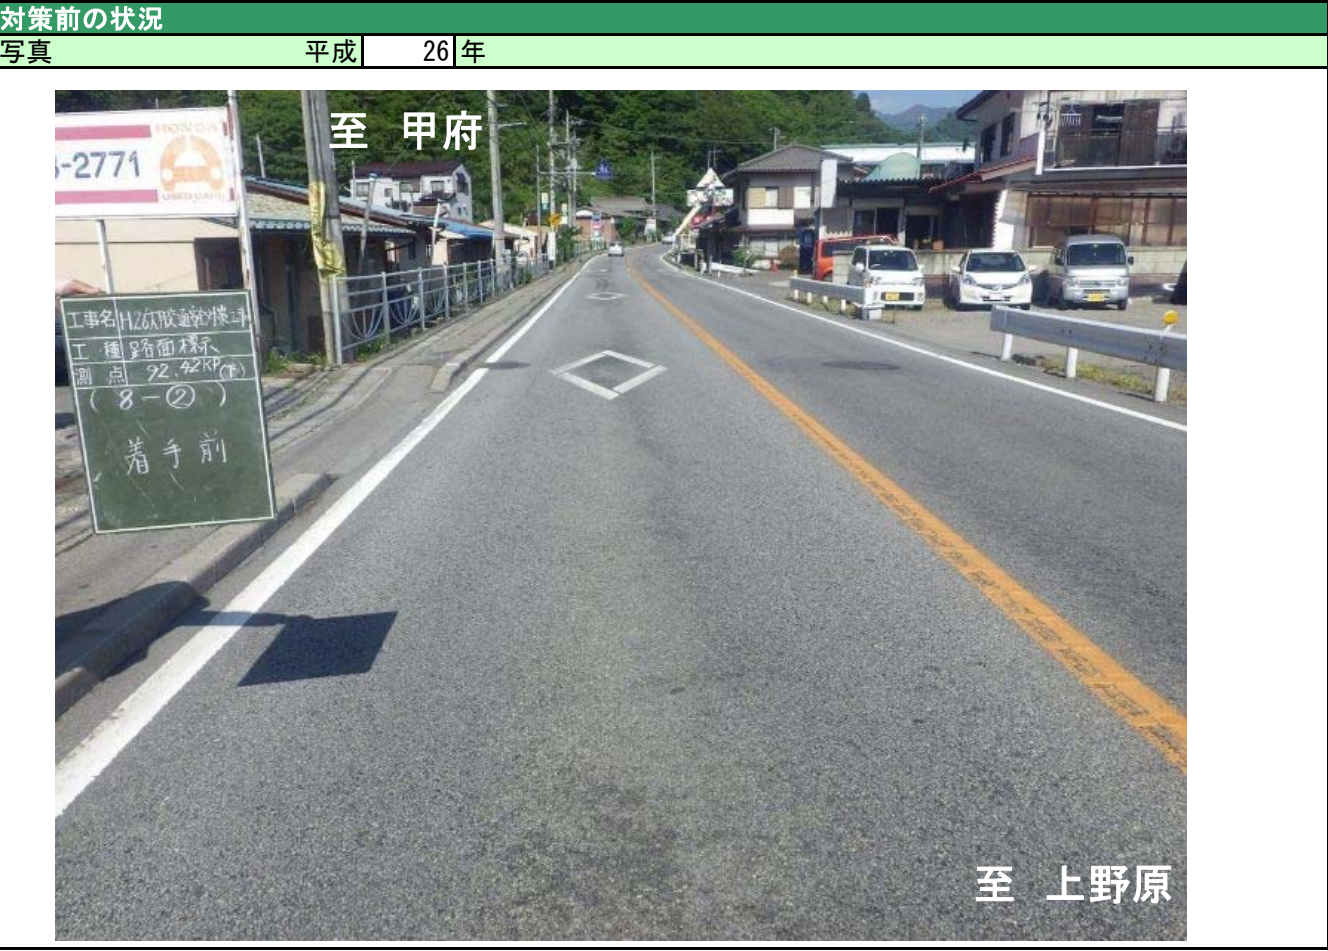
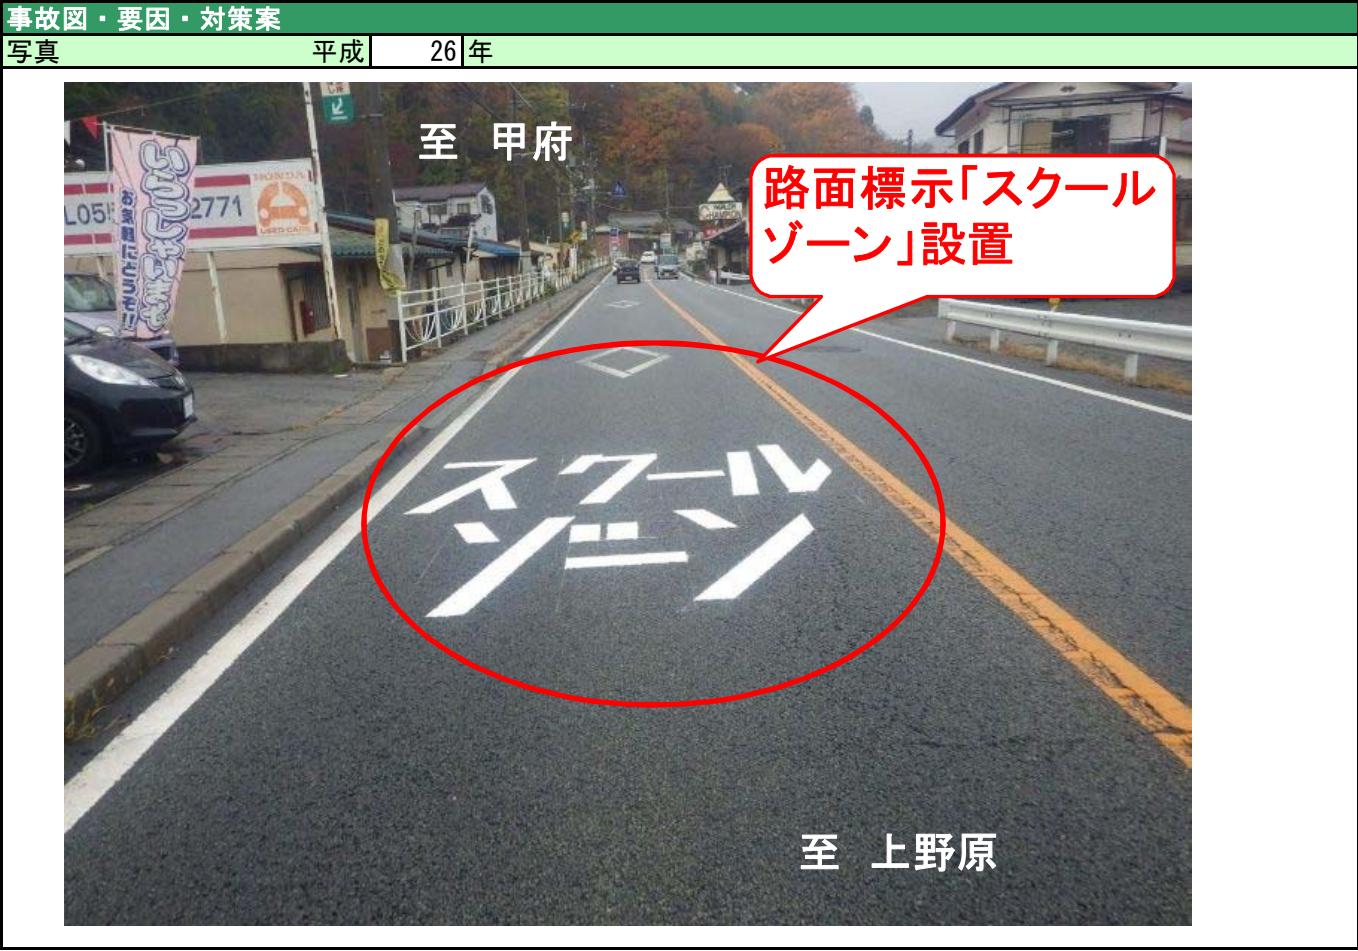
| 現地状況（指摘事項） |
|---|
| ・児童がオレンジ帽子を被り、黄色の横断旗をかざしてもスピードを落とすことなく通過していく車が多い。<br>・平成23年夏に、児童と自動車との接触事故が発生。 |

| 現地状況（指摘事項） |
|---|
| ・ドライバーに歩行者への注意喚起を行った。 |
