工事事務(速報)の情報提供について

【工事事務(速報)発生状況】 (H28.12.31現在)

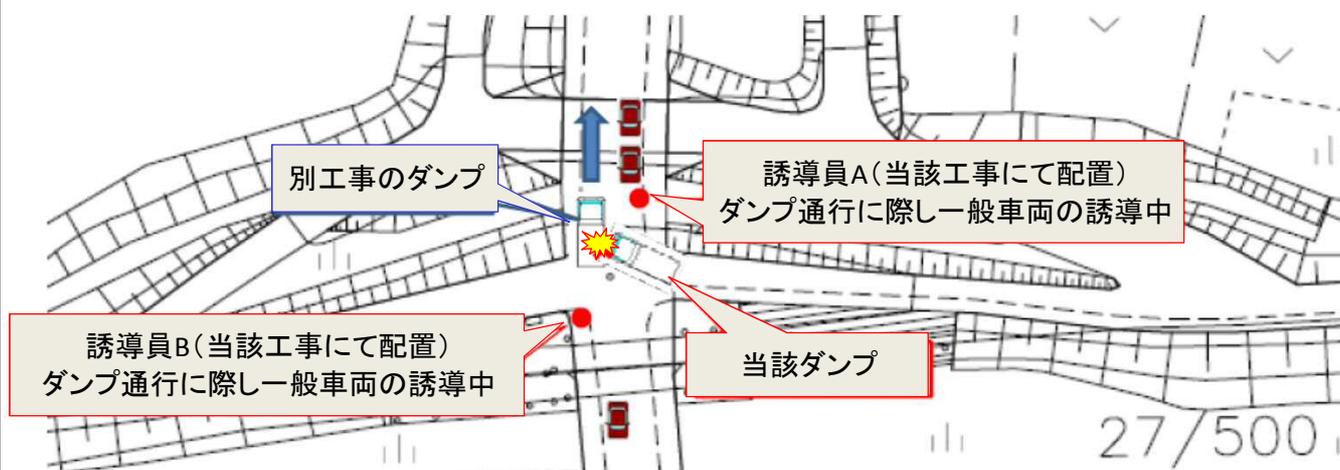
発生日時	平成 28 年 12 月 7 日 (金) 15 時 30 分			
工事情報	河川系事務所 一般土木工事			
被災の状況	性別	年齢	職種	被災の程度
	—	—	—	ダンプトラック側面損傷
事故概要	堤防天端道路上流側から右折したダンプ(本工事運搬車両)が橋を左岸側から直進していたダンプ(事務所発注の別工事運搬車両)と接触し、相手方ダンプを損傷させたものである。 公衆損害-第三者の負傷・第三者車両に対する損害

- ・堤防天端道路上流側から右折したダンプ(本工事運搬車両)が橋を左岸側から直進していたダンプ(事務所発注の別工事運搬車両)と接触し、相手方ダンプを損傷させたものである。
- ・当該ダンプ運転手は、橋を直進してきたダンプを誘導員Bが止めるものと思って発進していた。
- ・誘導員Bは、大型車のダンプを直進させた後で、車間の空いていた一般車を停車させるつもりであった。
- ・当該箇所の運行のルールとしては、橋を左折する事としていたが、運転手は右折をした。

- ・運行のルールを守らず、右折をした
- ・誘導員Bが一般車(別工事ダンプ)を停めていると判断した など

- ・運行のルールを遵守するよう周知・徹底させる
- など

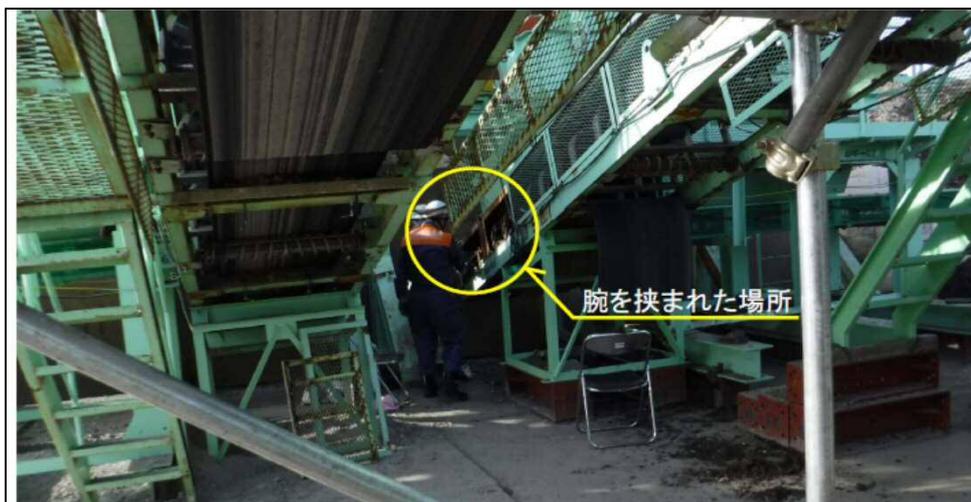
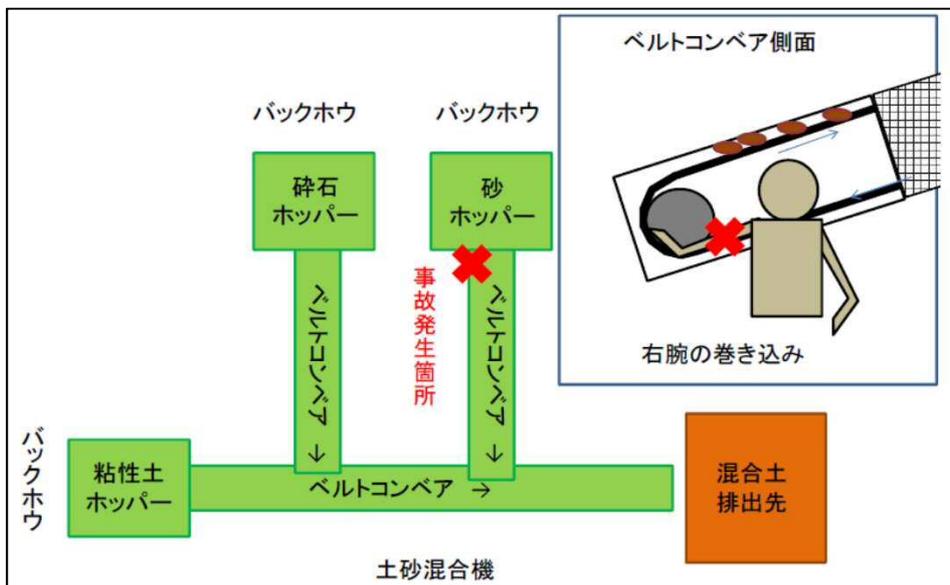
発生日時	平成 28 年 12 月 12 日 (月) 13 時 40 分			
工事情報	河川系事務所 一般土木工事			
被災の状況	性別	年齢	職種	被災の程度
	男	33	作業員	右前腕部3箇所骨折・裂傷(全治4ヶ月程度)
事故概要	土砂を改良機に投入するベルトコンベアに右腕を挟まれ、負傷			
労働災害－建設機械の稼働に関連した人身事故

・土砂改良ヤード(土砂改良機によって粘性土、砂質土、碎石の3種類を混ぜ合わせる)において、二次下請の作業員が、土砂を改良機に投入するベルトコンベアに右腕を挟まれた。

・作業員はベルトコンベアの張りを確認するために金網を外し、スクレーパー(器具)でベルトに触れたところ、腕が巻き込まれた。

・ベルトコンベアを停止していなかった

【事故発生原因】
 ・ベルトコンベアを停止せずにカバーを外し点検等をしていた など

【事故防止のポイント】
 ・危険な方法で点検等をさせないように周知徹底させる (適正なメンテナンス方法を周知する) など

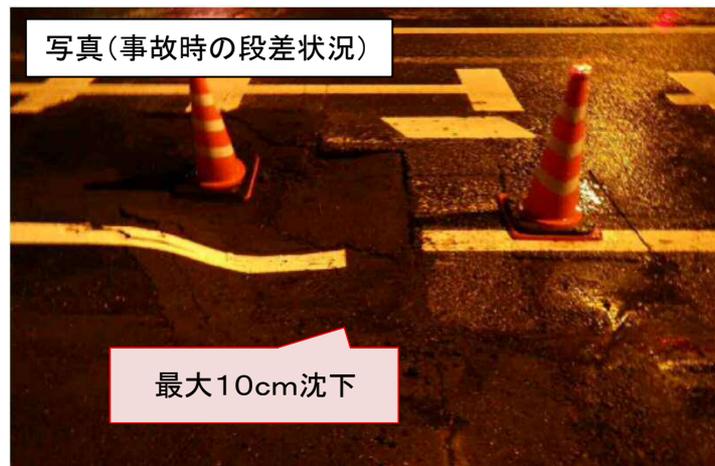
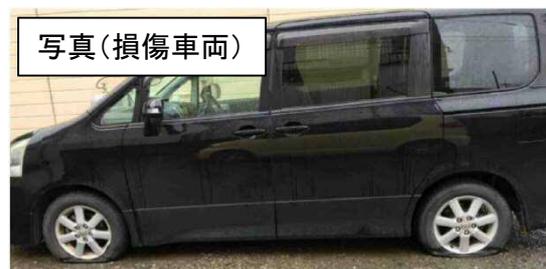
発生日時	平成 28 年 12 月 14 日 (水) 5 時 0 分 前			
工事情報	道路系事務所 As舗装工事			
被災の状況	性別	年齢	職種	被災の程度
	—	—	—	一般車両損傷(タイヤパンク2本、ホイール1本)
事故概要	特殊部の掘削復旧部と既設舗装とに段差が生じ、走行中の車両のタイヤがパンク			
	公衆災害-第三者の負傷・第三者車両に対する損害

- ・電線共同溝(特殊部)を歩道と車道の間設置後、仮復旧を行い、交通開放したが翌日に、仮復旧部が沈下したため段差が生じ、走行中の一般車両の左前後タイヤがパンク破損し、左前輪ホイールが損傷した。
- ・特殊部を設置後に、埋戻し仮復旧を行なった際、転圧が不十分であったため、特殊部の周囲で沈み、段差(最大10cm)が生じた。
- ・舗装版の撤去範囲を誤ってしまい、特殊部を設置するのに時間がかかり、交通規制開放の遅れが生じてしまうので、埋戻し材料を所定の巻出し厚で転圧することができなかった。

- ・埋め戻し転圧が不十分であったため沈下し、段差が生じた など

- ・施工計画書どおりの適切な施工を実施させることを徹底させる
- ・段階確認を実施する など

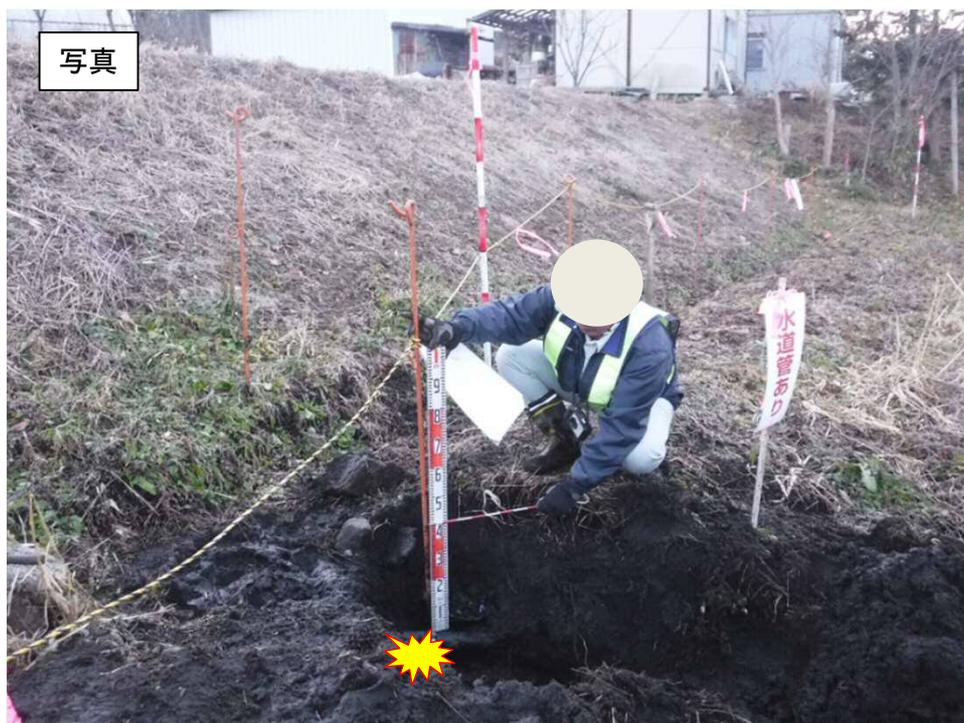
発生日時	平成 28 年 12 月 16 日 (金) 15 時 5 分			
工事情報	河川系事務所 一般土木工事			
被災の状況	性別	年齢	職種	被災の程度
	—	—	—	水道管損傷(市町村管理)
事故概要	工事範囲を示すトラロープを張るピンで水道管を損傷し漏水発生			
	公衆損害—地下埋設物件損傷

- ・工事範囲を示すトラロープを張るピンで水道管を損傷し漏水発生
- ・水道管埋設位置と土被りの確認を事前に行っていなかった
- ・水道管の土被りが60cmあると先入観があった。
- ・9月9日にピンを設置しており、水道管移設のためのピンを抜いたところ、漏水した。

- ・準備工時の確認が不足していたなど

- ・図面等による事前確認を徹底させるなど
