工事事故(速報)の情報提供について

【工事事故(速報)発生状況】 (H29.3.31現在)

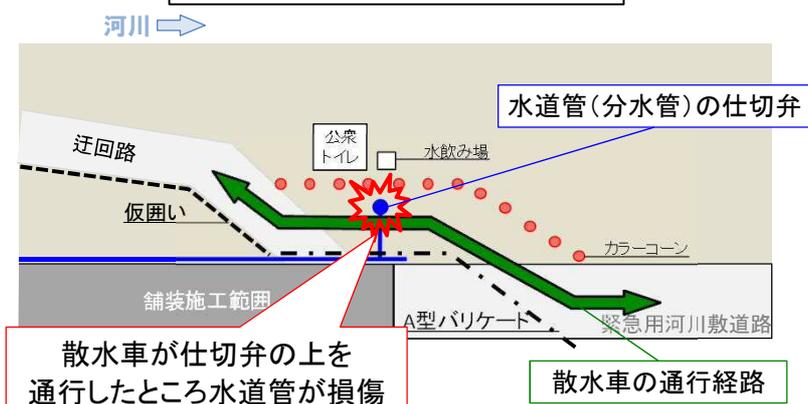
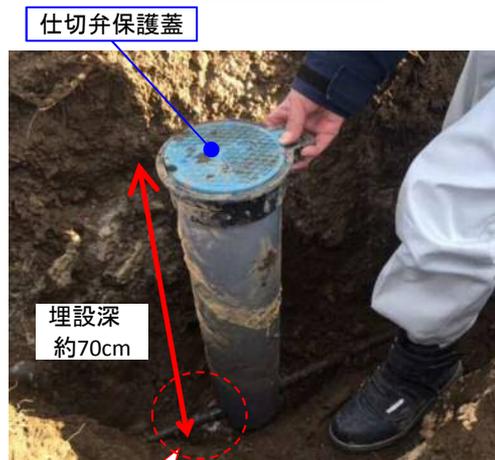
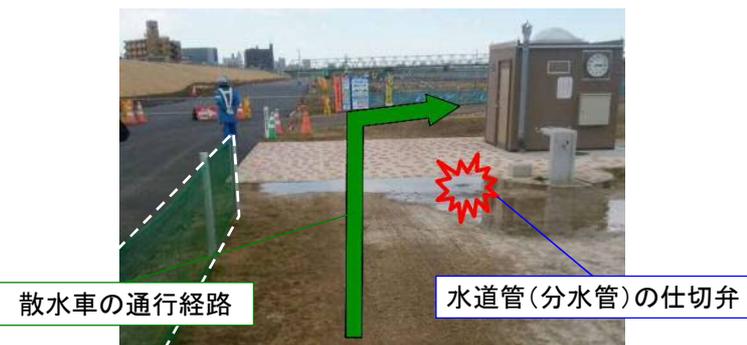
発生日時	平成 29 年 3 月 3 日 (金) 15 時 0 分			
工事情報	河川系事務所 一般土木工事			
被災の状況	性別	年齢	職種	被災の程度
	-	-	-	水道管損傷
事故概要	作業が完了した散水車が駐機ヤードに戻るため迂回路を走行した際に、水道管の仕切弁保護管の上を通過してしまったため、水道管を損傷させ漏水した。			
	公衆損害-地下埋設物件損

- ・緊急用河川敷道路の舗設作業に使用していた散水車が、作業が完了したため、堤防内に設けられた迂回路を走行して工事車両の駐機スペースへ戻ろうとした。
- ・迂回路上は重機の走行は想定していなかったため、敷鉄板での養生は特段行っていなかった。(インターロッキング部は車両通行による破損防止のためゴムマットで養生)
- ・破損した水道仕切弁も危険箇所の明示は行っていなかった。

- ・水道管仕切弁があることは認識していながら、危険箇所の明示は行っていなかった。
- ・水道本管は試掘を行っていたが、損傷した水道管(分水管)は試掘を行っていなかった。 など

- ・工事車両通行エリアも含め、作業場所周辺の支障物件を明示する。
- ・当日の作業エリアにおける支障物件の有無を現地で確認する。 など

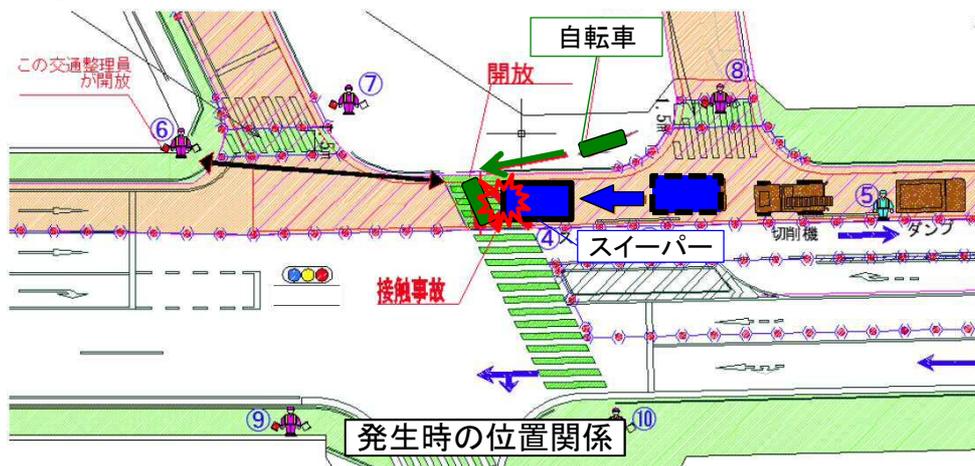
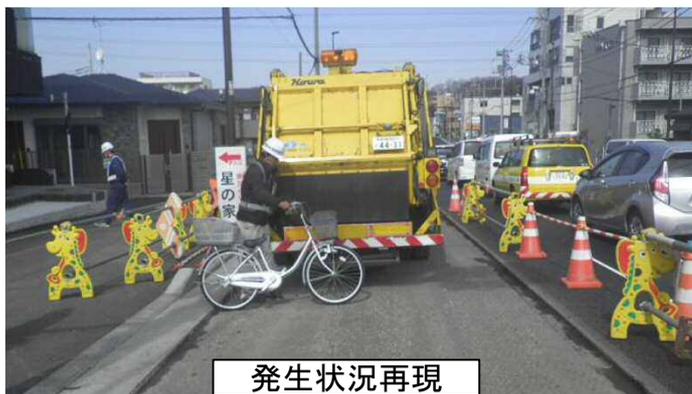
発生日時	平成 29 年 3 月 4 日 (土) 11 時 40 分			
工事情報	道路系事務所 As舗装工事			
被災の状況	性別	年齢	職種	被災の程度
	女性	69	—	打撲
事故概要	切削作業に伴いスーパーが後進した際、後方の横断歩道を通行していた自転車の一般車と接触。			
	公衆損害(人身) - 第三者の負傷・第三者車両等に対する損害

- ・路面切削において、切削路面清掃車(スーパー)が後進したところ、閉鎖されているはずの施工ヤード内(横断歩道部)に進入してきた自転車と接触。
- ・スーパー運転手はバックモニターを見ながら後進していたものの、後方確認がおろそかになっており自転車に気づくタイミングが遅れたため急ブレーキが間に合わなかった。
- ・本来、事故が発生した横断歩道部は通行規制されており、進入できない状態であったが、作業の進捗に伴い交通誘導員が独自の判断で規制帯の形状を変更していた。

- ・交通誘導員の判断で規制帯の形状を変更した
- ・スーパーを後進させる際に目視で後方確認せず、現場内誘導もいなかった など

- ・作業内容を変更する際は、元請け職員からの指示による作業実施を徹底する
- ・工事車両の目視での後方確認と誘導員による誘導を徹底する など。

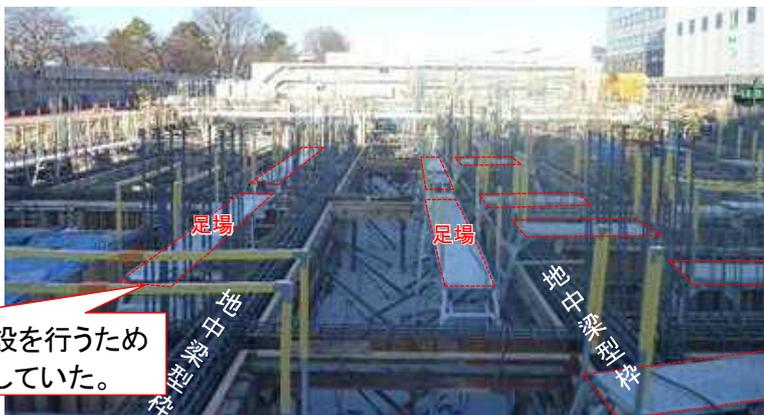
発生時の作業状況

地中梁のコンクリート打設を行うため足場(立ち馬)を設置していた。

- ・地中梁の型枠設置が完了し、コンクリートの打設を行うための足場を設置していた。
- ・被災した作業員は地中梁型枠上で、別な作業員と足場材の受け渡しを行っていたところ、足場材を下ろす際にバランスを崩して落下し、左足踵を骨折した。
- ・事故が発生した箇所には地中梁に差し筋が設置されており、受渡しに支障となったため型枠上で作業を行っていた。

- ・本来の作業手順どおりに作業していなかった
- ・足下が不安定な型枠上で作業を行った など

- ・施工計画に基づいた適切な作業実施を徹底させる
- ・資機材の移動は足下が不安定な場所では行わない など

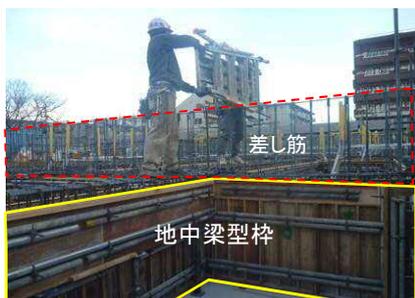
足場の受渡し
(地中梁型枠上で作業)

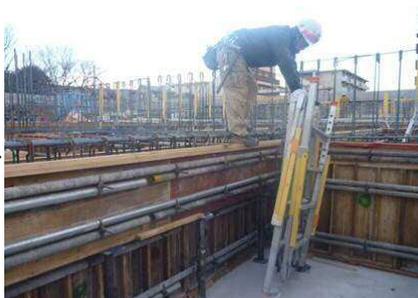
足場を下ろしたところ、バランスを崩す

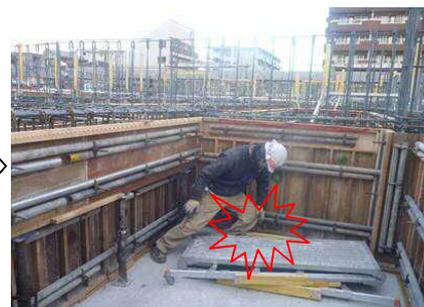
型枠上から落下し負傷

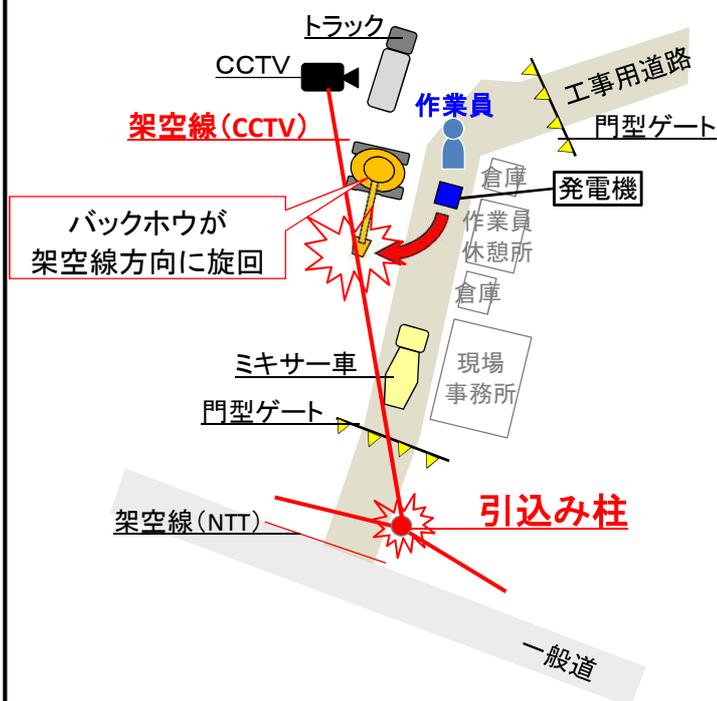
事故発生時の位置関係

発生日時	平成 29 年 3 月 22 日 (水) 10 時 30 分			
工事情報	河川系事務所 一般土木工事			
被災の状況	性別	年齢	職種	被災の程度
	—	—	—	引込み柱、架空線損傷
事故概要	トラックに発電機を積み込もうとバックホウで吊り上げていたが、現場内にミキサー車が進入して来たため、旋回して避けようとしたところ、CCTVの架空線に接触し損傷させた。			
	公衆損害(物損) — 架空線・標識等

- ・架空線周辺で揚重作業を行っていた
- ・架空線は防護のみであり、作業禁止区域の明示がされていなかった など

- ・架空線周辺での揚重作業禁止の徹底や、資機材積みこみ時の使用機械の限定(ユニックを使用するなど)
- ・作業禁止区域を明示し周知徹底する。 など

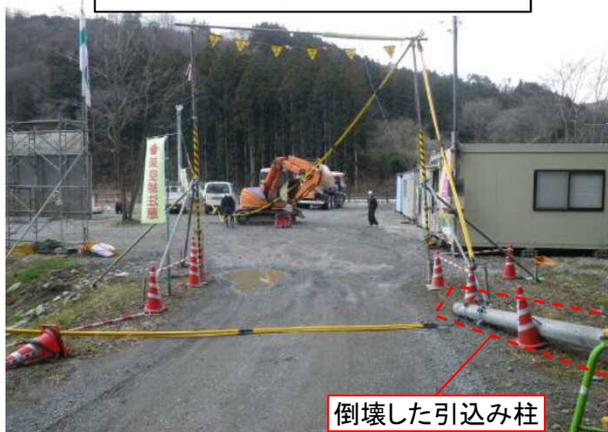
架空線・引込み柱 損傷状況

- ・コンクリート打設作業に使用するため、発電機を施工エリアに運搬しようとしていた。
- ・トラックに積み込むため、バックホウで吊り上げたところ現場内にミキサー車が進入して来たため、回避しようとした際にCCTV用の架空線に接触し損傷。また、架空線に接触した衝撃で引込み柱が倒壊した。
- ・架空線は防護していたが、作業禁止区域の明示等は行っていなかった。
