関東地方整備局管内 工事事故事例 【平成29年度4月期】

関東地方整備局
企画部 技術調査課

平成29年4月期 工事事故発生事例

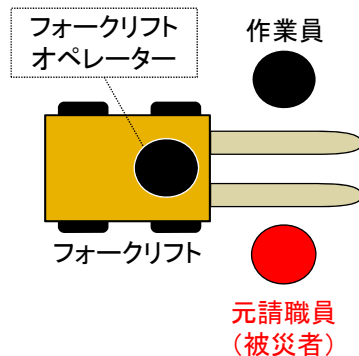
事故発生時の作業員配置

- ・材料の荷卸作業にフォークリフトを使用するため爪幅の調整を行っており、当初は作業員1名が作業にあたっていたが、近くにいた現場管理を担当する元請の職員も手伝い、作業を実施した。
- ・フォークリフトの爪幅を縮めるため爪を両側から足で押していたところ、被災者が足を滑らせて転倒し、その際に軸足となっていた左足の頸骨及び腓骨を骨折した。

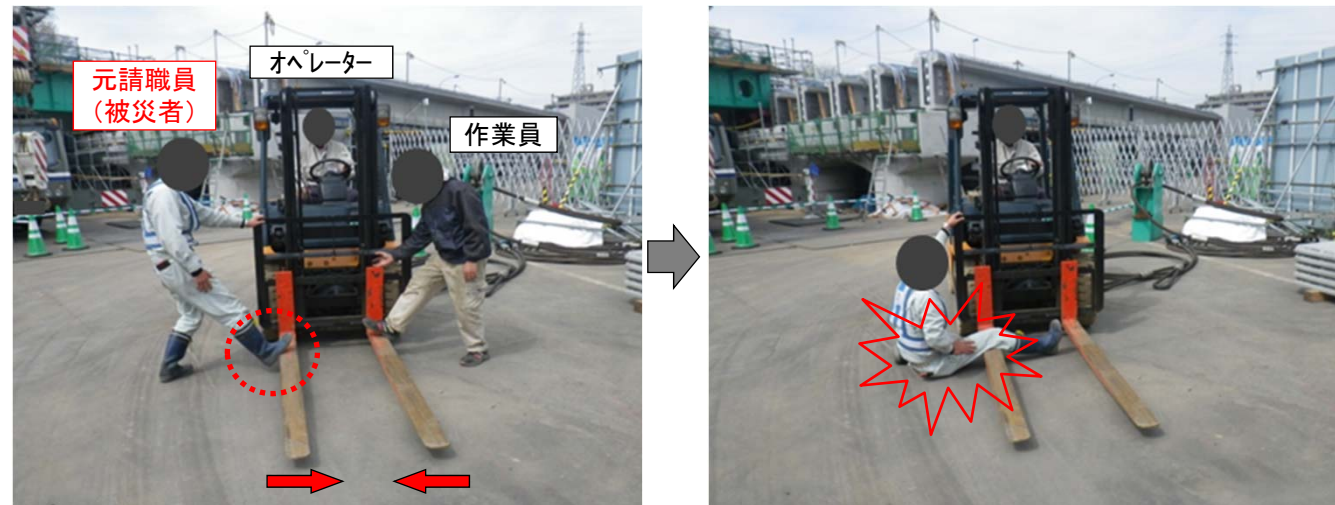
事故発生状況再現

・両側からフォークリフトの爪を足で押しながら爪幅を調整していた。

・被災者は足を滑らせて転倒した際に、軸足になっていた左足をひねり、骨折した。

フォークリフトの爪幅調整の作業を行っていた元請職員及び作業員ともに、フォークリフトの爪幅調整等の基本操作を理解していなかった。

被災した元請の現場管理者は誤った作業を発見した場合は注意しなければならない立場であったにも関わらず、作業員とともに誤った取り扱い方法で作業を行った。

- ・フォークリフトの取り扱い説明書に記載されている注意事項を守り、正しい爪のスライド方法や取り外し方法に基づいて作業を実施すべきであった。
- ・安全に作業をするため、アタッチメントの装着・取り外し作業の際には作業指揮者の指示のもと正しい取り扱い方法で作業を行うべきであった。

現場で使用する機械の基本的操作方法を協力業者の作業員に指導できるよう、元請業者は現場に従事する元請職員に対し教育指導を実施する。

機械の操作手順書を現場休憩所の目につきやすい場所に備えるとともに、月例開催の安全訓練において継続的に教育を行う。

朝礼後のツールボックスミーティング時に現場のルールや基本的な作業手順を再確認し、協力業者へ周知する。

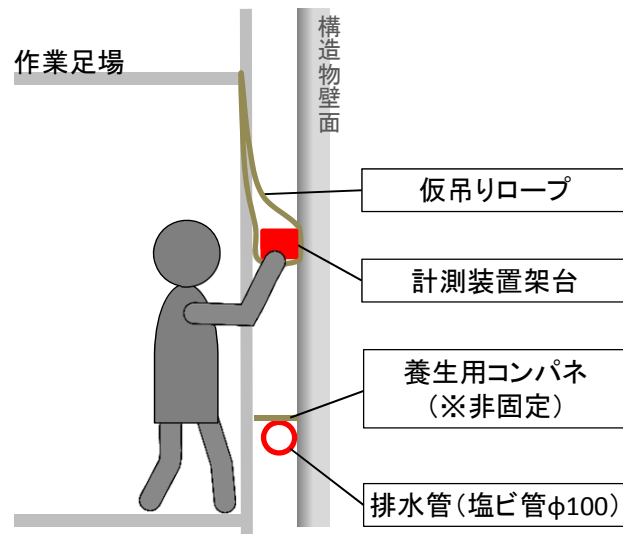
事故発生時の位置関係

- ・トンネルの施工に際し、近接する構造物の変状計測を行うため設置していた計測装置の架台を撤去する作業を実施していた。
- ・溶接箇所を切断を行った架台の仮吊り用ロープを外そうとした際に架台を落下させ、直下に設置されていた既設排水管(第三者管理の塩ビ管φ100)に直撃し排水管を破損させた。

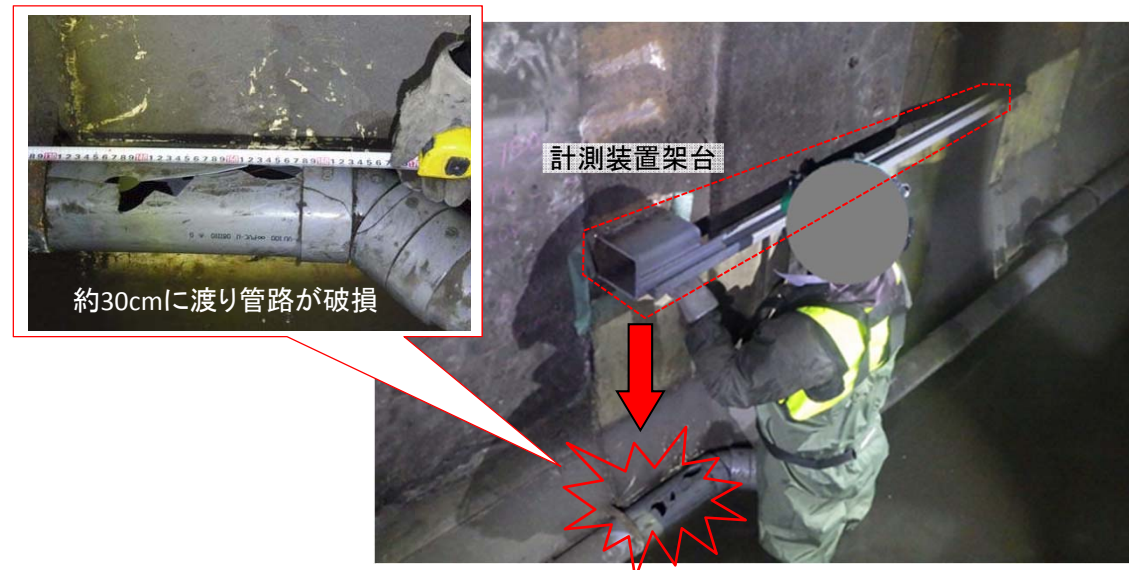
事故発生状況再現・排水管損傷状況

・溶接部を切断した架台を仮置きするため一人で持ちながら仮吊りロープを外していたところ、落下させてしまい管路を損傷。

架台取り外しの作業は二人で行う事とされていたが、一方が切断工具の刃を交換するため、作業実施場所から離れた際に、もう一方の作業員が一人でも作業ができると思い、作業を継続したところ誤って落下させた

露出管路はコンパネで覆っていたが、固定していなかったため、落下時の衝撃でコンパネがずれ、露出管路に架台が直撃した。また、地上に降ろす前に仮吊り用ロープを外してしまった。

(しかし、仮吊り用のロープも管路まで届く長さになっていたため、ロープが外されていなかったとしても、落下時は管路に接触していた可能性が高い)

- ・作業手順に基づき、取り外した部材の仮置きまで確実に二人で作業を実施すべきであった。
(一時的に離れなければならない場合は、声を掛けて次にとる行動を双方で確認し合うべきであった)
- ・露出管路の防護材は固定を行い、衝撃でも外れることのないように防護措置すべきであった。
- ・仮吊りのロープは露出管路までの距離よりも短いものを使用し、万が一部材が落下した場合にも露出管路には直撃しないように設置すべきであった。

作業着手前に実施する作業手順書の周知会において、基本事項を再周知するとともに、一人作業に対するリスクアセスメントを実施し、一人作業が発生しないよう対策を徹底。

露出管路の防護は、防護板を足場材に固定するとともに、取り外した部材はリング付きクランプに通した仮吊りロープを使用してゆっくりと床面に着地させる手順に変更。

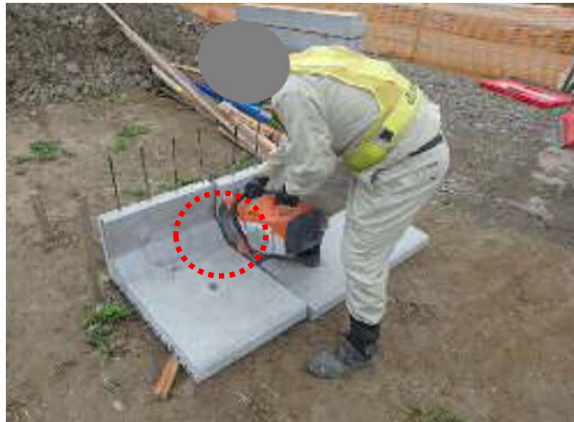
切断状況

- ・被災者はエンジンカッターでプレキャストL型擁壁の切断加工を実施。
- ・隅部は部材が厚く、完全に切断出来なかった。

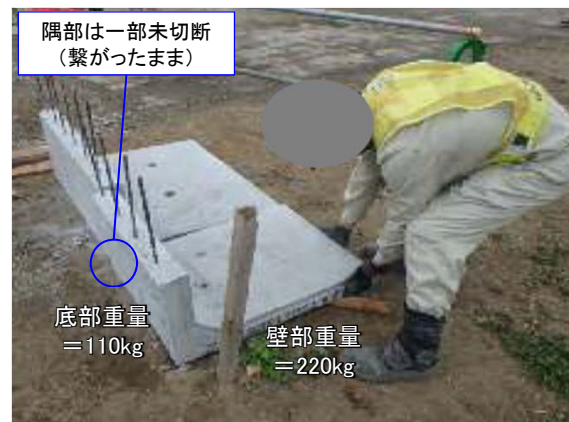
転地状況

- ・切断出来なかった隅部を壁部の外側から切断するため、資材を転地しようとして一人で持ち上げた。

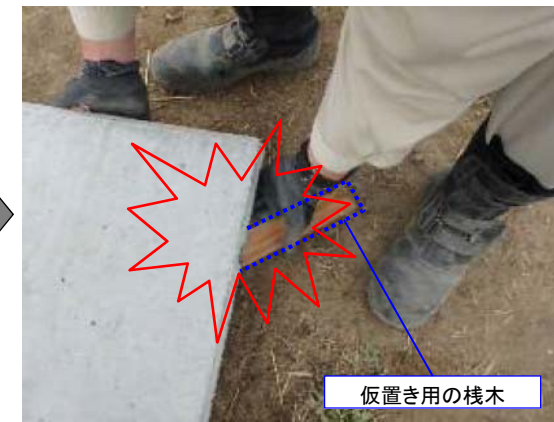
被災状況

- ・重さに耐えきれず、元の位置に降ろしたところ、仮置き用の栈木に左手を挟み負傷した。

事故発生当時の作業は作業手順書に記載されておらず、切断作業については当日の朝礼時に口頭で指示したのみであった。この為、具体的な作業方法や使用する機材、危険行為についての指示がなされていなかった。

切断加工作業時には、当日現場に配置されていたラフタークレーンを使用しておらず、作業員はL型擁壁の重量を把握しないまま、安易に人力で作業ができると考えており、重量物に対する危機意識が欠如していた。

- ・当初の作業手順外の作業が発生した場合には、作業手順書を見直し、工事従事者へ手順や使用機材、注意事項等について周知すべきであった。
- ・人力による重量物の取扱いに関する危険を認知させ、重量物はクレーン等の適切な機械を用いた揚重作業の実施を徹底すべきであった。

朝礼後に作業手順書による書面での作業指示及び周知会を実施し、当日の作業内容と正しい施工手順の理解を深める。また、工事従事者同士の確認を通じて想定外の作業が発生しないか確認する。

安全点検及び安全巡視を1回／日から2回／日に強化し、一人作業や予定外作業の実施等の危険作業に対する指導・是正処置の徹底を図る。

重量物を取り扱う作業は新規入場時や朝礼時等にその取扱いに関する注意事項を具体的に指示するとともに、作業手順書に取り扱う重量物について記載し周知徹底する。

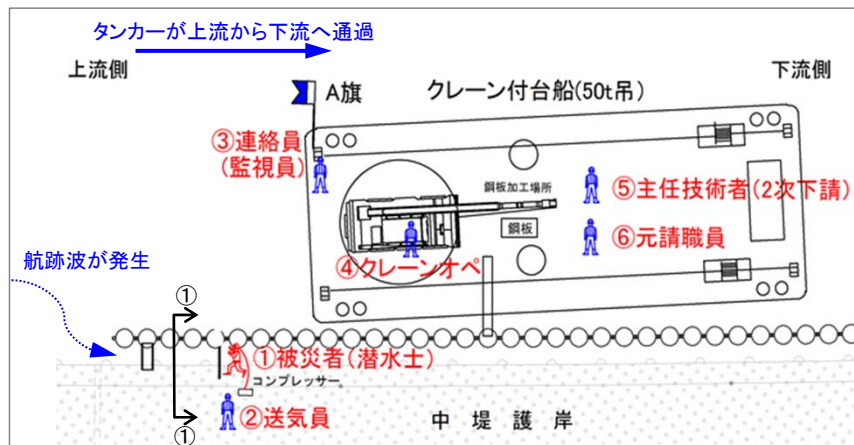
事故発生時の平面配置

- ・矢板護岸の端部処理工を施工しており、前日に引き続き水中での鋼板溶接作業を実施していた。
- ・水面に接する3枚目の溶接作業中に、タンカー船が上流から下流へ向けて通過した際に発生した航跡波の影響で仮留めしていた四隅の仮溶接が外れ、鋼板が倒れて作業員に接触。右頭頂部打撲挫創・左手2指打撲挫創を負った。

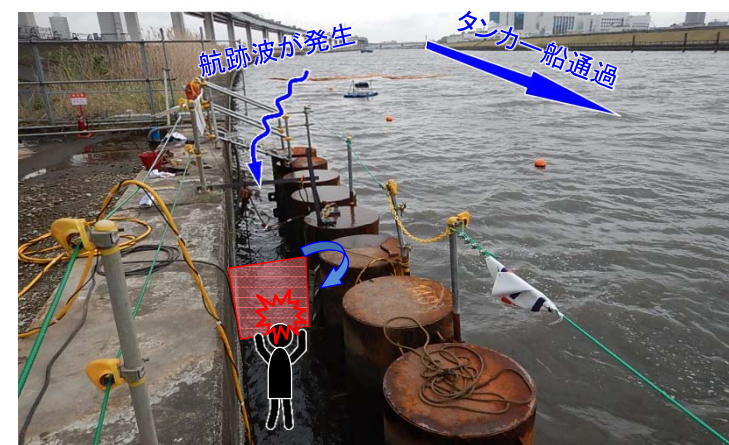
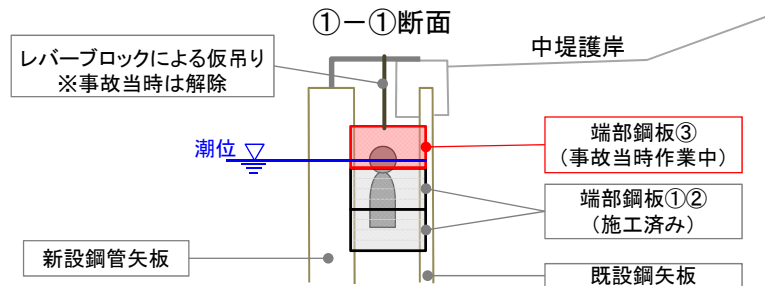
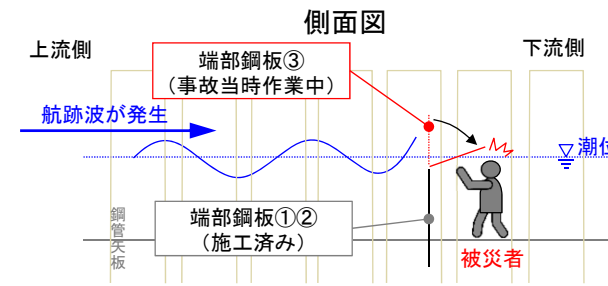
事故発生状況

- ・水面部に設置する3枚目の鋼板を本溶接中にタンカー船が通過し航跡波が発生。
- ・四隅の仮溶接が外れ、鋼板が倒れて作業員に接触

作業手順書には航跡波の見張り及び荷が揺動する際には潜水士を退避させる旨の記載はされていたものの、退避基準や判断者、指揮命令系統、退避場所が明確化されておらず、曖昧な状態で作業を行っていた。

当日の作業は水面に接する位置での作業となり、前日とは作業条件が異なっていたにも関わらず、潜水士(被災者)、送気員、連絡員(監視員)は前日の作業の経験則を元に、タンカー船の航跡波は鋼板溶接の作業には影響ないと過少評価し、退避指示・行動を怠った。

・水中作業時の退避基準を設け、作業継続又は退避について判断する者を定めた上で、指示系統や退避場所をあらかじめ作業手順書に明確に示し、周知徹底を図るべきであった。

【連絡員】船舶の接近を元請職員に報告→【元請職員】作業継続または退避を判断し送気員に連絡→【送気員】水中電話を用いて潜水士に連絡→【潜水士】退避指示があった場合は陸上へ退避

新たに決定した、潜水作業時の退避基準、指示系統、退避場所について作業指示書へ追加し、工事従事者に周知徹底を図る。

元請職員はタンカー船運会社や当該河川の安全協議会会員に対し、潜水作業の実施を作業日の前日までに連絡・周知する。また、警戒船による航行船舶に対する注意喚起(拡声器等による減速喚起)を強化する。
