# 関東地方整備局管内 工事事故事例 【平成29年度5月期】

関東地方整備局  
企画部 技術調査課

# 平成29年5月期 工事事故発生事例

## 【事故事例①】 鋼矢板の引抜き作業中、上空の橋梁に添架されている水道管を損傷

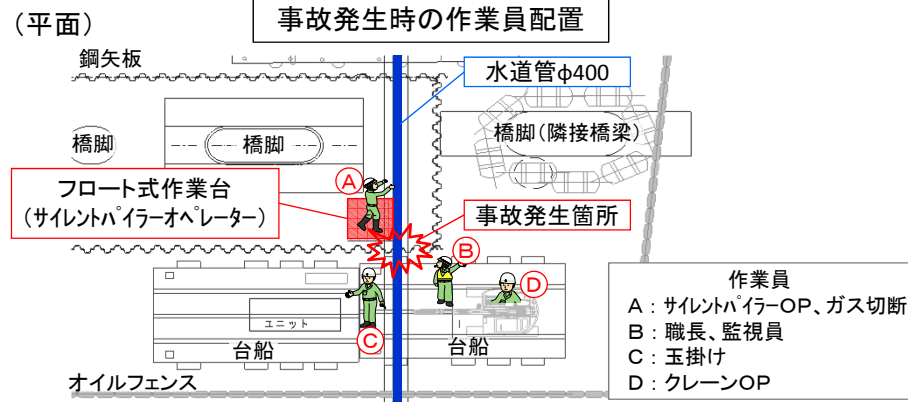
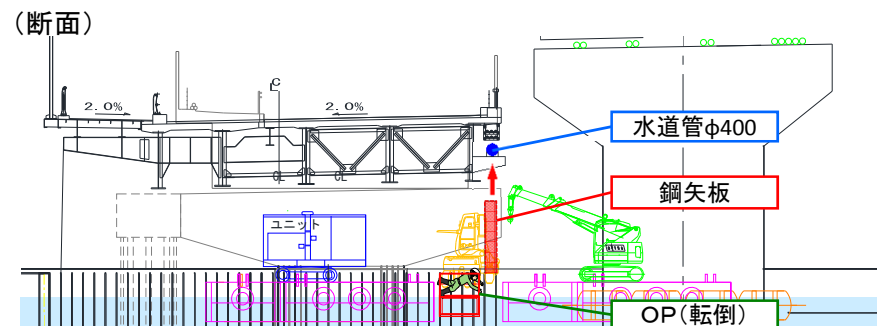
### ■事故発生状況

- ・橋梁幅のため既設橋脚周りに設置した鋼矢板の撤去作業(引き抜き・切断)を行っていた。
- ・サイレントパイラーを用いて鋼矢板の引抜き作業を実施していたが、オペレーターがフロート式作業台の上を移動中に足を滑らせて転倒した。その際、サイレントパイラーのリモコンを数秒間、誤操作したことで引抜き中の鋼矢板が上昇し、上空の橋梁に添架されていた水道管に接触し損傷させた。
- ・サイレントパイラーのオペレーターは引抜き後の鋼矢板の切断作業も兼務しており、引抜き後に切断作業に移るため、作業台上を移動していた。

フロート式の作業台は、ロープで固定されていたものの、波の影響を受けやすく不安定な状態であり、なおかつ、土砂が堆積して滑りやすくなっていた。また、オペレーターは鋼矢板切断作業も兼務していたため、サイレントパイラーのコントローラーを電源が入ったまま携帯し、切断作業へと移動した。

作業指示時に構造物直下では鋼矢板引抜き高さの上限値を指示していたが、目視確認による管理であった為、事故当時は制限高さを超えた位置まで引抜いており、誤操作時に鋼矢板が水道管まで到達してしまった。

フロート式作業台は単管等を用いて堅固に固定し、土砂や水の浸入防止用にコンパネで養生したうえで整理整頓を行い、安定した作業台上で作業を実施。

サイレントパイラーのコントロール機能のみを停止する設定を有効にして、引き抜き作業時以外は電源を切ることで誤操作を防止。また、オペレーターと切断作業者を各々配置。

構造物直下での制限高さを厳守するよう、緊急安全大会で周知。また、レーザースキャナーを設置し、制限高さを超えた場合には監視員が緊急停止させる事で接触を防止。併せて、水道管直下にはのぼり旗を設置して注意喚起を強化。

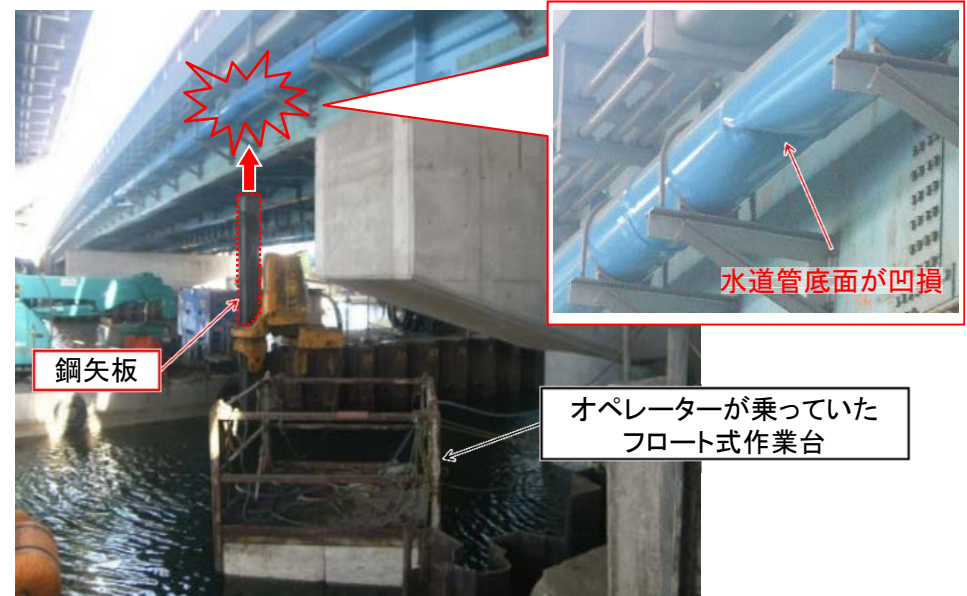
### 事故発生状況

- ・作業台上でオペレーターが転倒した際にサイレントパイラーのコントローラーを誤操作し、鋼矢板が約70cm(1回当たりの最大引抜き長)上昇したため水道管に接触、損傷。

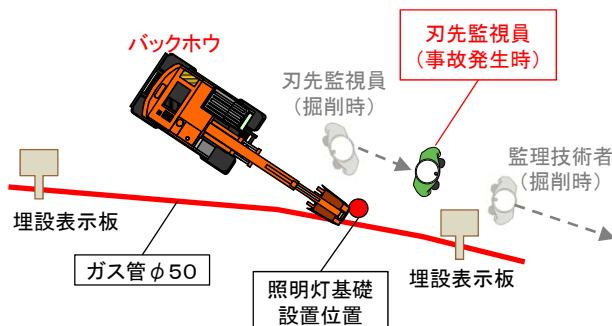
事故発生時の作業員配置

- ・電線共同溝工事における照明灯基礎設置のため、バックホウにて掘削作業を行っており、事故発生時は当日2箇所目の基礎設置作業を行っていた。
- ・作業予定範囲の掘削を終えた為、監理技術者・刃先監視員・BHオペレーターの3人で掘削終了を相互認識し、監理技術者及び刃先監視員は次の作業の段取りへ移った。  
しかし、BHオペレーターは掘削範囲を広げたほうが後続作業が容易であると考え、単独で掘削を続行したところ、ガス管を損傷させた。

作業手順では、掘削は刃先監視員立会のもと行うことや、埋設物の近接50cm以内は人力掘削とすること等が定められていたが、オペレーターは作業手順を遵守せず、独自の判断により、単独で追加掘削を行った。

埋設物管理者との事前協議により、近接作業箇所では管理者立会の下で作業を行う事と決められていたが、事前の連絡を怠っており、管理者不在のまま近接作業を行った。

朝礼終了後のKY時にオペレーター及び作業員に「近接作業手順」を音読させることで、作業手順の認識を深め、安全意識の向上を図る。

埋設箇所のマーキングや、バリケード・カラーコーン等を用いた機械掘削禁止範囲の明示により、埋設物に対する注意喚起を強化し、それらを作業中でも常に見える位置に従事者自ら設置させることで、埋設物への近接作業を意識させる。

事前協議で定められた埋設物管理者との立会について、作業当日の朝礼後に現場代理人が確認し、立会依頼等に不備があった場合は当該作業を中止とする。

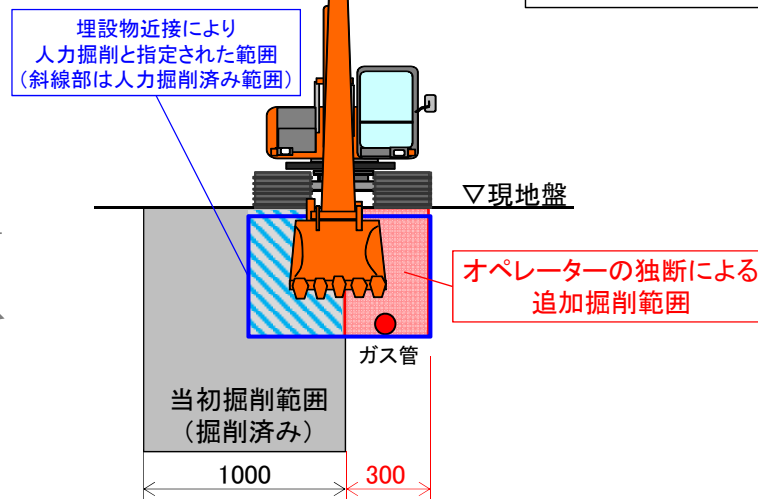
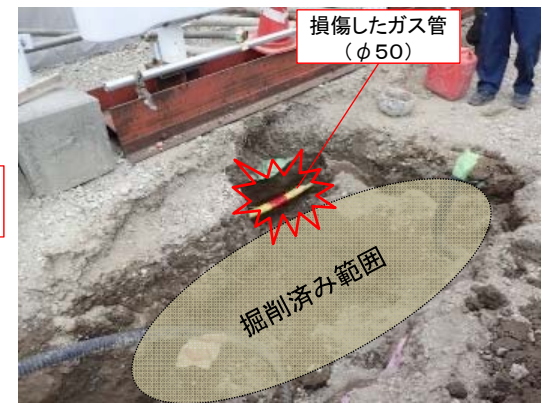
事故発生状況

- ・当初掘削範囲の掘削が終了したため、刃先監視員と監理技術者は掘削場所を離れた

- ・埋設物から近接50cm以内は人力掘削とすることと決められていたが、追加掘削した範囲は機械で掘削した。
