関東地方整備局管内 工事事故事例 【平成29年度6月期】

関東地方整備局
企画部 技術調査課

平成29年6月期 工事事故発生事例

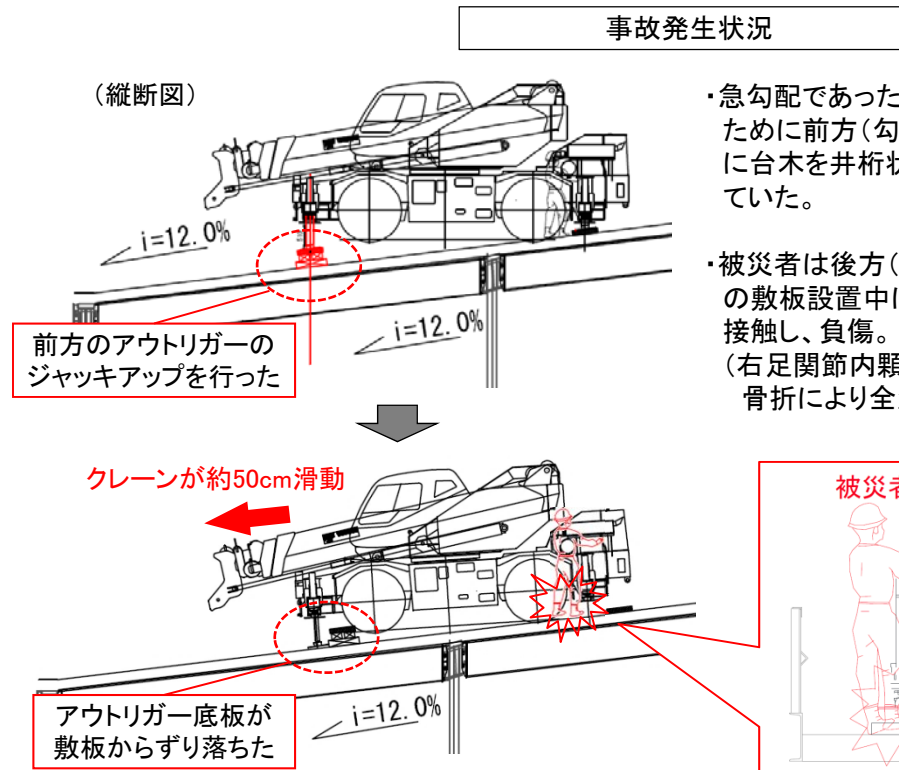
- ・急勾配であったため、水平設置するために前方(勾配下方)アウトリガー用に台木を井桁状に重ね、敷板を設置していた。
- ・被災者は後方(勾配上方)アウトリガーの敷板設置中にアウトリガー底板と接触し、負傷。
(右足関節内顆骨骨折・右第3中足骨骨折により全治7週間)

アウトリガー底板位置を確認せずにジャッキアップを開始したため、底板が台木・敷板の中心から偏心していたことで荷重が均等にかからず、敷板からずり落ちたとみられる。また、車止めも設置されていなかった。

被災者が退避する前に前方(勾配下方)アウトリガーのジャッキアップを開始しており、操作時における周囲確認及び人払いを行っていなかった。

クレーン運転手はアウトリガー接地直前に、台木・敷板とアウトリガー底板の位置を確認しジャッキアップを行う。また、クレーン停車時は車止めを全輪に設置すること徹底する。

アウトリガー操作時も作業員はクレーン近傍から退避し、クレーン運転手は退避を確認後に操作を開始する。

急勾配地へのクレーン設置時は、勾配に合わせてくさび形の台木を用いて、敷板自体が水平になるよう設置するとともに、クレーンを仮栈橋覆工板にレバーブロックで緊結する。
