関東地方整備局管内 工事事故事例 【平成29年度8月期】

関東地方整備局
企画部 技術調査課

平成29年8月期 工事事故発生事例

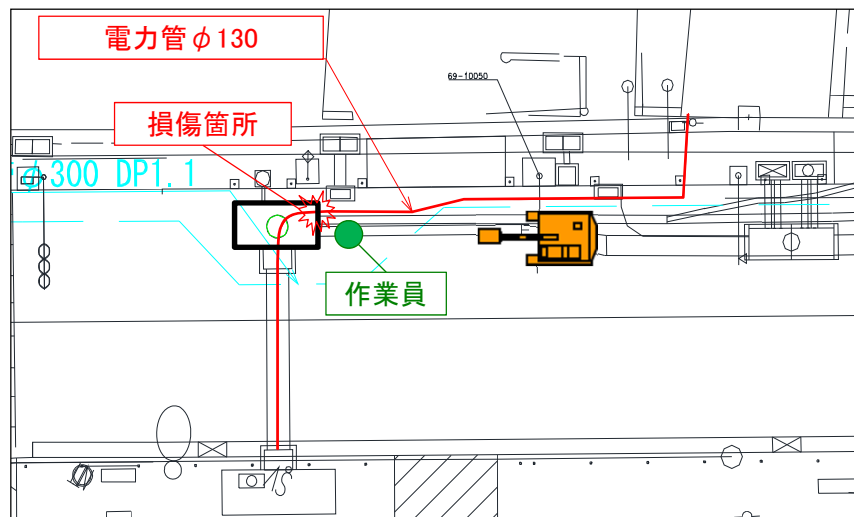
事故発生時の平面配置

- ・電線共同溝の新設に伴い、既設特殊部にダクトブロックを設置するため、端壁の取り壊し作業を行っていた。
- ・特殊部外側から大ハンマーを用いて端壁を取り壊していたところ、特殊部内に敷設されている高圧ケーブルがスパークし、周辺で停電が発生した。
- ・特殊部内は飛散防止の養生を実施しておらず、取り壊しにより飛散したコンクリート殻が接触したことで高圧ケーブルがスパークしたとみられ、特殊部内部を確認したところ高圧ケーブル被覆に穴が開いていた。
- ・当該事故により、周辺家屋約2200世帯が1分間停電、約380世帯が1時間20分間停電、信号機及び道路照明灯が1時間25分間停電した。

作業時間が変更になった場合は、現地KYで作業内容を見直し、作業従事者全員に周知のうえ作業を実施する。

事前準備が可能な箇所は前日までに飛散防止養生を行う。

新たに作業指示書にチェック欄を設け、安全指示項目が実施徹底されているか元請監理技術者及び下請け職長がチェックする。

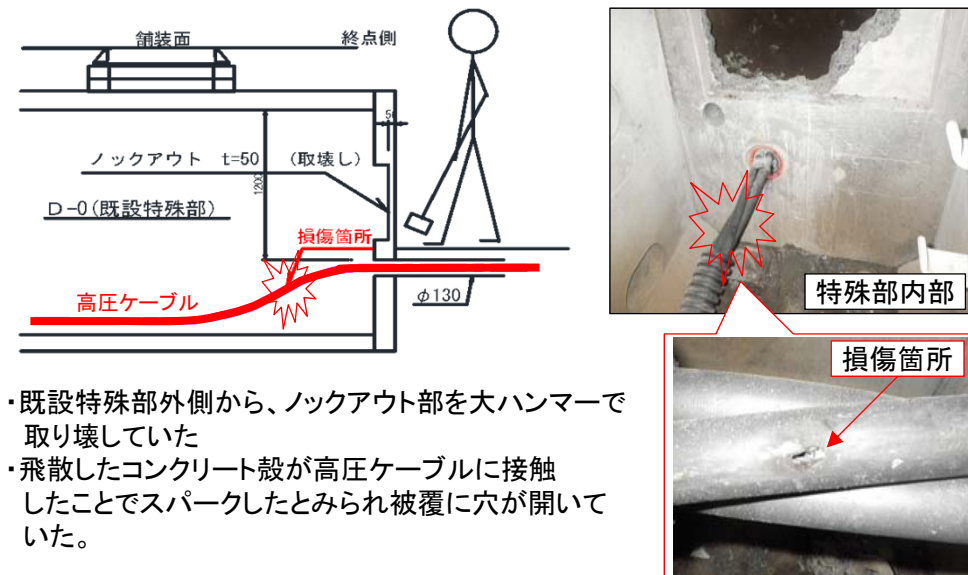
事故発生状況

一般の交通事故の影響で作業開始時間が予定より遅れたが、当日の作業範囲・内容は変更しなかったため、作業員に焦りが生じており、飛散防止の養生作業が欠落していた。

管理者との事前協議により、作業にあたっては施工業者で養生を行うこととなっており、作業手順書にも明示していたが、作業員が飛散防止養生を行っていなかった。また、監理技術者も取り壊し作業の確認を行っておらず、飛散防止の状況を確認していなかった。

作業手順書ではノックアウト部の取り壊しは特殊部内からハンマードリル及び大ハンマーを併用して取り壊すこととなっていたが、特殊部内からでは取り壊しづらかったため、作業員の判断で外側から取り壊すこととした。

- ・急遽作業時間が短縮される場合は、当日の作業内容を見直し、変更作業計画を着手前に周知すべきであった。
- ・事前協議事項及び作業手順を遵守し、防護措置を確実に実施・確認すべきであった。

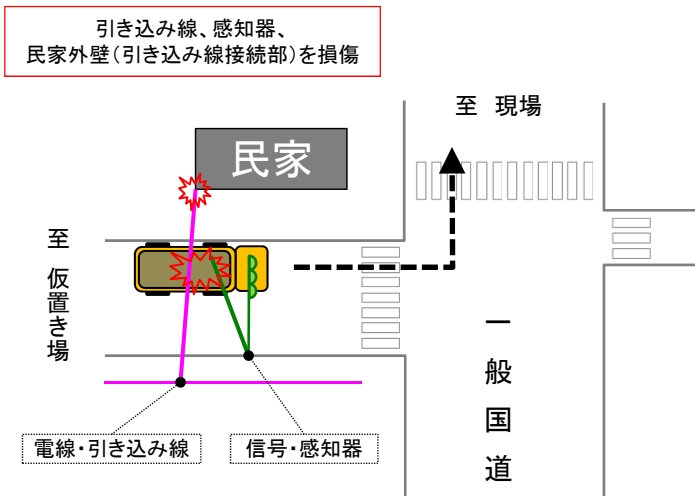
事故発生時の平面配置

- ・構造物設置に伴う床掘り作業で発生した掘削土をダンプトラックを用いて現場から仮置き場へ搬出していた。
- ・仮置き場への搬出が終了し現場へ戻る際に、運転手がダンプトラックの荷台を下げ忘れていたため、荷台が上がった状態で公道を約500m程走行。
- ・現場近傍の交差点に差し掛かったところで異音があったため、運転手が荷台が上がっていることに気づき、慌てて荷台を下げたが、信号感知器及び民家への引き込み電線が荷台に巻き込まれており、損傷していた。

施工計画書・作業手順書に仮置き場までの運搬作業に関する内容を追加し、作業員全員に周知徹底する。

仮置き場出入り口部に架空線接触防止ゲートを設け注意喚起・接触防止対策を行う。

仮置き場での作業時は重機やダンプ荷台の上げ下ろしを確認する誘導員を1名配置し、確認を徹底させる。

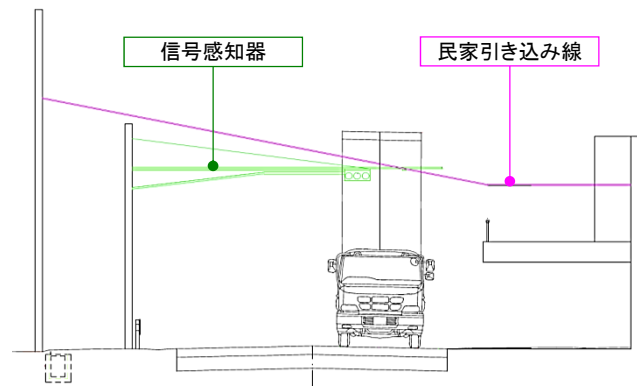
事故発生状況

- ・荷台を上げたまま走行していたため、接触。
- ・異音に気づき慌てて荷台を降ろしたため、民家引き込み線と信号感知器が荷台に巻き込まれ損傷。

仮置き場出入り口には架空線接触防止ゲート等は設置されておらず、架空線への接触を防止する措置が実施されていなかった。

搬出土砂を仮置き場へ荷卸した後、荷台が下がっているか確認せずに発進した。また、誘導員や監視員も配置されていなかったため、事故が発生するまで荷台が上がったままであることに気づかなかった。

- ・施工計画書等でダンプ走行時の留意事項を定め周知するとともに、荷台を確実に下げたことを確認のうえ走行するよう徹底すべきであった。
- ・高さ制限を明示するゲートを設けるなど、架空線等に対する注意喚起・安全措置をすべきであった。

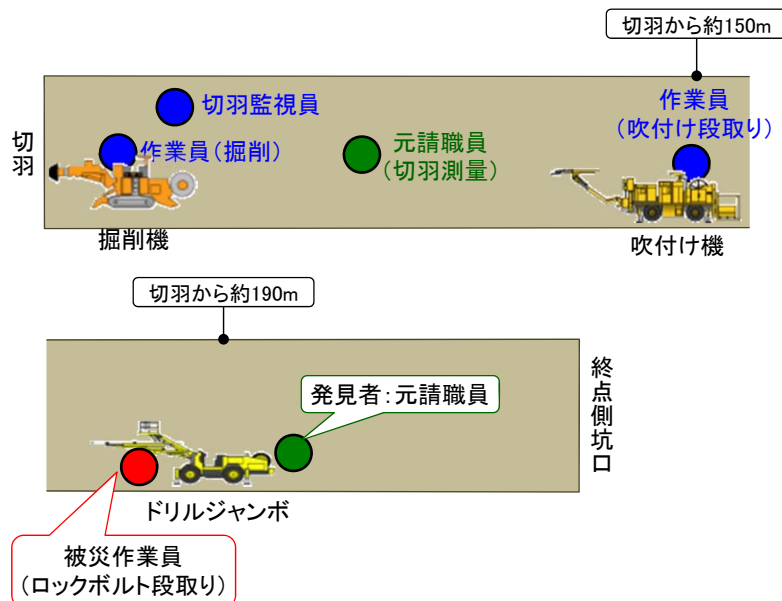
事故発生時の平面配置

- ・事故発生当日はトンネル掘削を行っており、掘削後に吹付け及びロックボルトの施工を実施予定であった。
- ・被災者(40代坑夫)はロックボルトの施工に先立って、切羽から約190m後方でドリルジャンボのマンゲージ(操作籠)にロックボルトの積み込みを行っていた。
- ・積み込み作業完了後、機械操作を省略しマンゲージを地上に降ろさずにブームの上を歩いて移動。途中で足を滑らせ約3.4mの高さから墜落し、負傷した。(腰椎圧迫骨折 全治約1ヶ月)

ドリルジャンボブーム上にL形鋼(L-100×100)を取り付け、ブーム上の歩行を防止。

段取り作業における作業手順書を作成し、詳細な作業手順や安全に関する事項を定めるとともに、ドリルジャンボをはじめとする主要機械設備の使用に関する注意事項を周知徹底する。

元請も含め作業員同士で相互に声かけし、一人作業禁止を徹底させる。

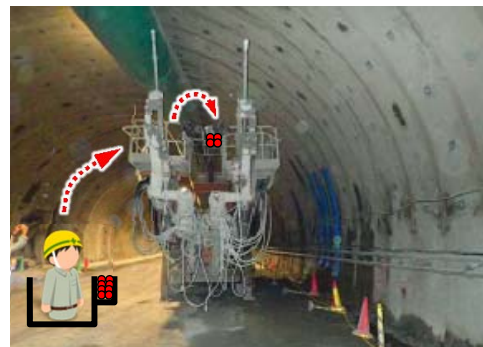
片側に全て積載し、マンゲージを上げたのち、もう一方のマンゲージへ積み替え

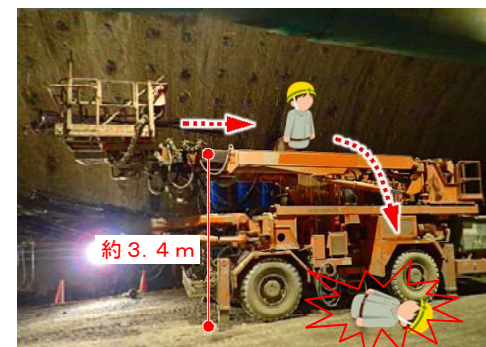
固定作業が終わり、地上に戻るためブーム上を歩いて移動していた際に、墜落

被災作業員の安全意識が低く、機械操作を省略してドリルジャンボのブーム上を歩行した。

日頃から、作業主任者を通じて一人作業にならないよう注意していたが、実態として一人で作業を実施していた。

- ・マンゲージは両側とも地上に降ろし、地上でロックボルトの積載作業を実施すべきであった。
また、マンゲージからの乗り降りは地上に降ろした状態で行うべきであり、ブーム上を移動すべきではなかった。
- ・段取り作業であっても、機械操作や重量物の積み卸しがある場合等は二人で作業を行うべきであった。
- ・作業手順書に段取りの手順を記載し、安全な方法での作業手順を指示すべきであった。

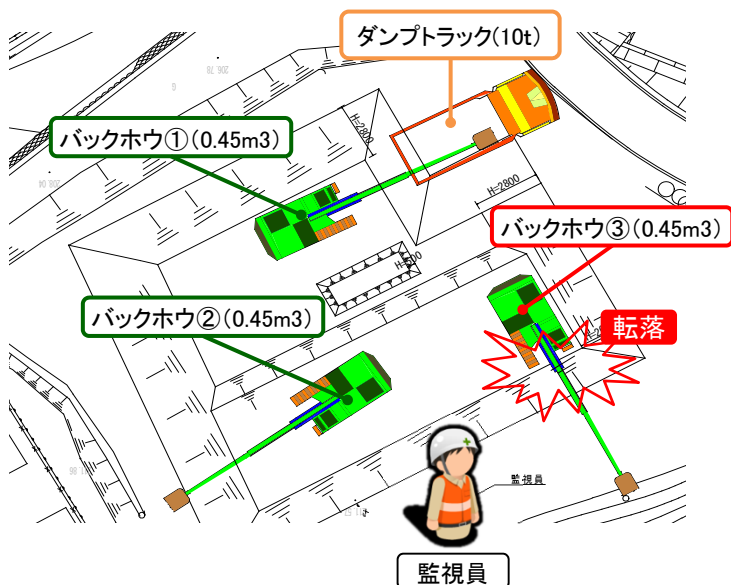
事故発生時の平面配置

- ・当該工事の施工にあたり整備した盛土構造の工事用道路を撤去するため、バックホウ(0.43m³)3台を用いて土砂掘削・積み込み作業を実施していた。
- ・土砂撤去作業中に法尻付近に取り残されていた残土を掘削しようとしてバックホウが前進したところ、法肩部が崩壊しバックホウが転倒した。
- ・機体のバランスを取るため運転席を旋回させており、運転手に被害は無く、バックホウにも大きな損傷は無かった。

作業箇所の法肩部にカラーコーン等を設置し、危険箇所を明示。また、作業主任者及びオペレーターが合同で作業箇所及び周辺の地盤状態を確認する。

KY活動において、当日の作業内容の細部に潜む危険を抽出。危険に対する対処方法の議論を徹底し、注意喚起を強化。
