横浜地方合同庁舎(仮称)整備等事業
に伴う横浜市中区新港1-6-2の
試掘調査 調査概報

平成29年6月

神奈川県教育委員会 教育局 生涯学習部 文化遺産課

横浜地方合同庁舎(仮称)整備等事業に伴う
横浜市中区新港1-6-2の試掘調査 調査概要

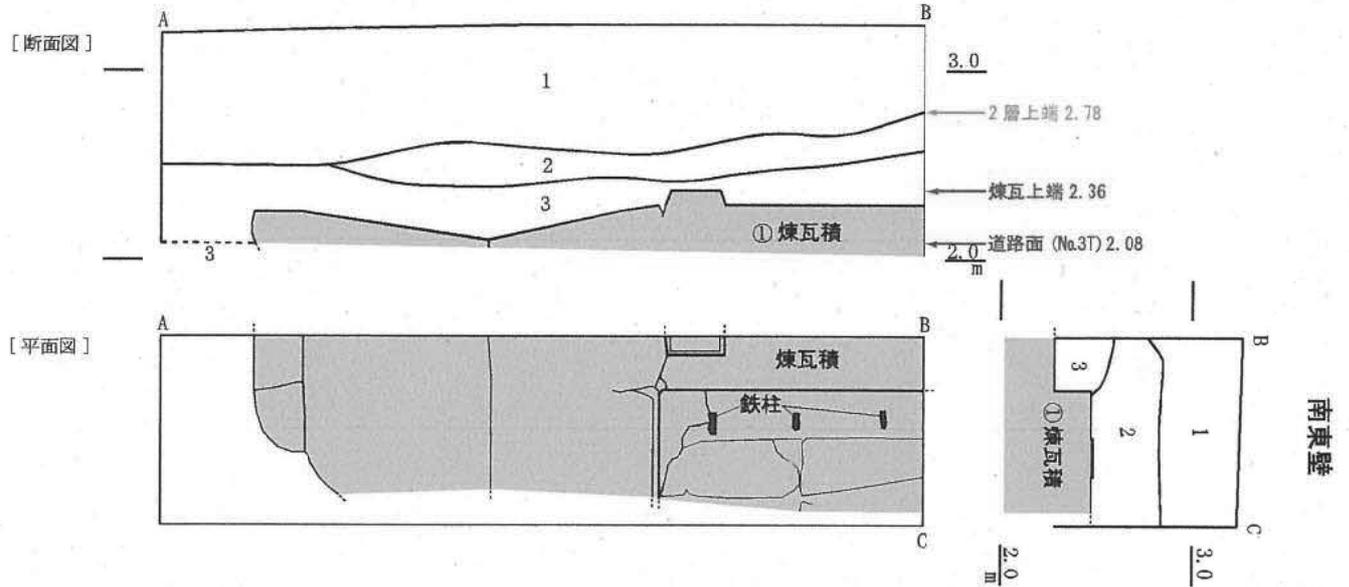
No.1T（試掘溝）平面図・断面図 [S=1/40]

調査結果 現地表下約0.45~0.7mまでは近年の盛土整地層(1層)で、この直下に関東大震災直後に形成されたと考えられる層厚約0.15~0.25mの盛土整地層(2層)の堆積が認められた。盛土整地層(2層)直下には、煉瓦片・煉瓦塊が主体となる層厚約0.15~0.4mのガレキ整地層(3層)の堆積が認められた。ガレキ整地層(3層)直下の現地表下約0.9m(標高約2.36m)以深には、発電所内部と考えられる煉瓦造モルタル塗りの床面が検出された。調査区南東側一段高い面には鉄製角柱痕が約0.4m間隔で3箇所認められる。また、調査区北西側の床面はV字状に陥没しており、下部に地下施設が所在している可能性がある。

- 1層 近年の盛土整地層。碎石・アスファルト片・コンクリート殻・煉瓦片が混じる。
 2層 関東大震災直後の盛土整地層。煉瓦片・灰粒・炭化物粒・漆喰粒が多く混じる。
 3層 関東大震災直後のガレキ整地層。煉瓦片・煉瓦塊が主体。モルタル粒・漆喰粒が多く混じる。

- ①層 煉瓦積。表面は全面モルタル処理が行われており煉瓦の積み方は不明。

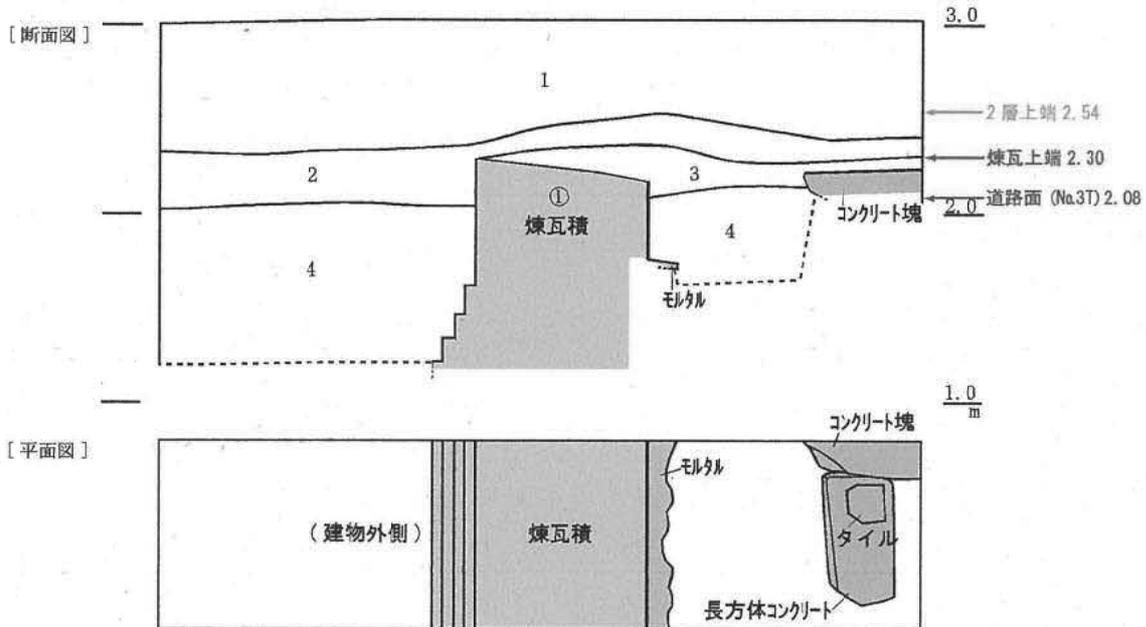
No.2T（試掘溝）平面図・断面図 [S=1/40]

調査結果 現地表下約0.5~0.7mまでは近年の盛土整地層(1層)で、この直下に関東大震災直後に形成されたと考えられる層厚約0.1~0.3mの盛土整地層(2層)の堆積が認められた。盛土整地層(2層)直下には、煉瓦片・煉瓦塊が主体となる層厚約0.1~0.3mのガレキ整地層(3層)の堆積が調査区南東側に認められた。ガレキ整地層(3層)直下の現地表下約0.75m(標高約2.30m)以深には、発電所壁体と考えられる煉瓦造の帯状の構造物が検出された。煉瓦の積み方は、機械製煉瓦(長さ約225×幅110×厚さ55mm)を用いたイギリス積みである。調査区南東端部には本来的位置から遊離した白色タイルが付着した長方体コンクリート等が認められる。

- 1層 近年の盛土整地層。碎石・アスファルト片・コンクリート殻・煉瓦片が混じる。
 2層 関東大震災直後の盛土整地層。煉瓦片・灰粒・炭化物粒・漆喰粒が多く混じる。
 3層 関東大震災直後のガレキ整地層。煉瓦片・煉瓦塊が主体。モルタル粒・漆喰粒が多く混じる。
 4層 建物基礎版築層。黄褐色泥岩塊が多く含まれ、締まり強い。埠頭埋立版築層と類似する。

- ①層 建物外壁の煉瓦積。イギリス積み（小口積みと長手積みを交互に段を違えて積む積み方）。

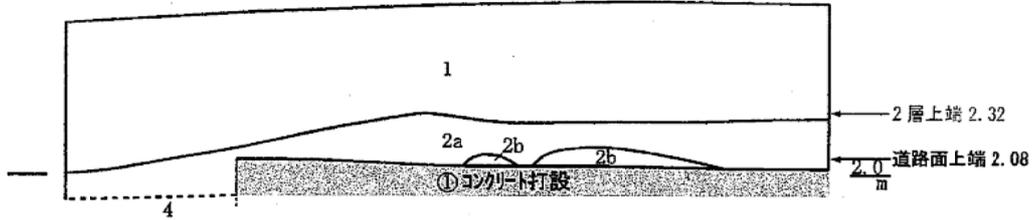
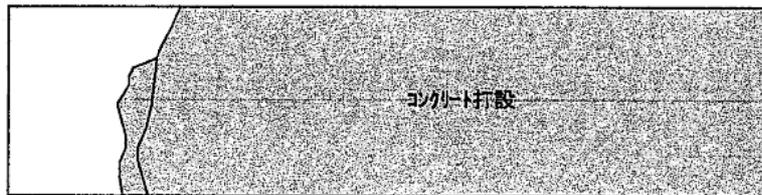
No.3T（試掘溝）平面図・断面図 [S=1/40]

調査結果 現地地表下約0.55～0.8mまでは近年の盛土整地層(1層)で、この直下に関東大震災直後に形成されたと考えられる層厚約0.15～0.3mの盛土整地層(2a層)の堆積が認められた。盛土整地層(2a層)直下の現地地表下約0.75m(標高約2.08m)以深には、埠頭構内を走る道路と考えられる広い平坦面をもつコンクリート造の構造物が検出された。コンクリート厚は0.2m以上で、コンクリート打設下には下水道管等の埋設管が所在している可能性がある。出土遺物は煉瓦のみである。

- 1層 近年の盛土整地層。碎石・アスファルト片・コンクリート殻・煉瓦片が混じる。
- 2a層 関東大震災直後の盛土整地層。煉瓦片・焼土粒・灰粒・炭化物粒・漆喰粒が多く混じる。
- 2b層 小砂利層。コンクリート直上に部分的に認められる。
- 3層 関東大震災直後のガレキ整地層。当試掘溝には所在しない。
- 4層 埠頭埋立版築層。黄褐色泥岩塊が多く含まれ、締まり強い。

- ①層 層厚 20 cm以上のコンクリートが打設される。砂利が多く含まれる。

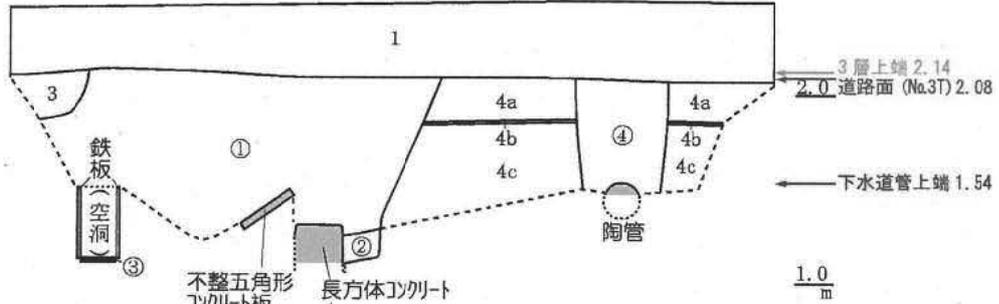
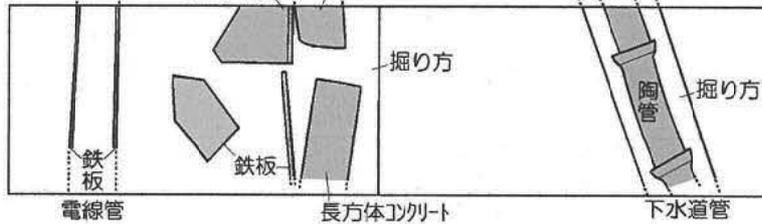
No.4T(試掘溝)平面図・断面図 [S=1/40]

調査結果 現地地表下約0.35～0.4mまでは近年の盛土整地層(1層)で、この直下に明治時代の埠頭埋立版築層(4a～4c層)の堆積が認められた。煉瓦片・煉瓦塊が主体となる層厚約0.25mのガレキ整地層(3層)は調査区南西端部にのみ堆積が認められた。調査区北東側の現地地表下約0.95m(標高約1.54m)では陶製の下水道管が検出された。また、調査区南西側の現地地表下約0.95m(標高約1.50m)では鉄製の薄い平板と波板で組まれた横断面方形の管路をもつ電線管と目される鉄板製管路が検出された。遺存状態が悪いが、長方体コンクリートで縁取りされた内側に複数の管路が埋設されていると考えられ、南西端部の管路内部は一部空洞化している状態であった。鉄板製管路内面には木片の付着が見られ、電線自体はさらに木箱に入れられていた可能性がある。いずれの管路も埠頭埋立版築層(4a層)より上から掘り込んで埋設されている。

- 1層 近年の盛土整地層。碎石・アスファルト片・コンクリート破・煉瓦片が混じる。
- 2層 関東大震災直後の盛土整地層。当試掘溝には所在しない。
- 3層 関東大震災直後のガレキ整地層。煉瓦片・煉瓦塊が主体。
- 4a層 埠頭埋立版築層。黄褐色。黄褐色泥岩塊が多く含まれ、締まり強い。
- 4b層 埠頭埋立版築層間の薄層。黒色。
- 4c層 埠頭埋立版築層。暗黄褐色。黄褐色泥岩塊が多く含まれ、締まり強い。

- ①層 電線管の掘り方埋土。褐色。
- ②層 電線管コンクリート施設外側の掘り方埋砂。灰色。
- ③層 電線管鉄製施設内側底面の黒色土。木材が腐食し、土壌化した可能性がある。

- ④層 下水道管の掘り方埋土。暗褐色。

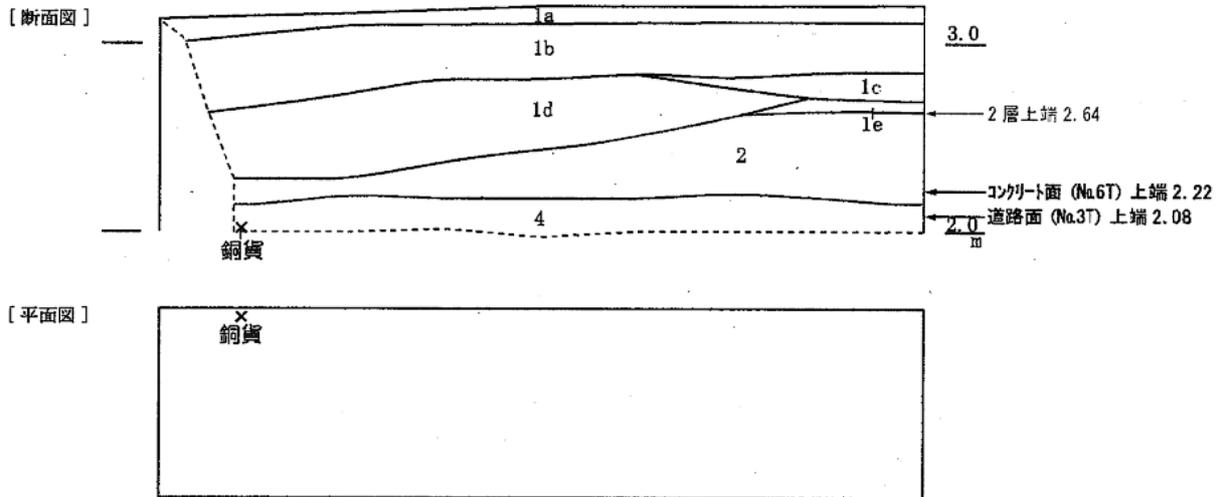
No.5T (試掘溝) 平面図・断面図 [S=1/40]

調査結果 現地地表下約0.55～0.85mまでは芝生腐植土(1a層)・近年の盛土整地・ガレキ廃棄層(1a～1e層)で、この直下に関東大震災直後に形成されたと考えられる層厚約0.05～0.5mの盛土整地層(2層)の堆積が認められた。この直下には明治時代の埠頭埋立版築層(4層)の堆積が認められた。建物・埋設管等の遺構は検出されなかった。

- 1a層 芝生腐植土
 1b層 近年の盛土整地層。碎石主体。
 1c層 近年の盛土整地層。黄褐色砂。
 1d層 近年のガレキ廃棄層。スレート主体。
 1e層 近年の盛土整地層。黒色土。
 2層 関東大震災直後の盛土整地層。薄層が重疊。焼土粒・灰粒・炭化物粒・漆喰粒が多く混じる。煉瓦片は認められない。
 3層 関東大震災直後のガレキ整地層。当試掘溝では認められない。
 4層 埠頭埋立版築層。黄褐色泥岩塊が多く含まれ、締まり強い。

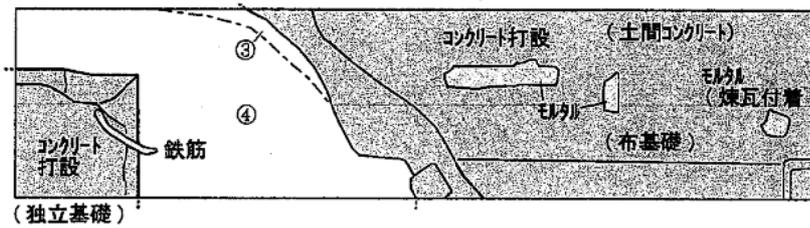
No.6T 北東壁

調査結果 現地地表下約0.25～0.7mまでは直近及び近年の碎石層(1a・1b層)で、調査区中央から南東側の現地地表下約0.25m(標高約2.22m)以深には、第一号上屋の棟直下を通る中央柱筋の布基礎及び土間コンクリートと考えられる平坦面をもつコンクリート造の構造物が検出された。コンクリート厚は0.3m以上で、平坦面には煉瓦積の痕跡を残すモルタルの付着が観察される。さらに、調査区北西端部の現地地表下約0.6m(標高約1.9m)以深には、第一号上屋の棟直下を通る中央柱の独立基礎の一部と考えられるコンクリート製の構造物が検出された。上面隅部には丸棒鉄筋の遺存が認められ、コンクリート直下には松杭が打設されている可能性が高い。

- 1a層 現アスファルト舗装下の碎石層。
- 1b層 近年の敷地整地に伴う碎石層。
- 2層 関東大震災直後の礫土整地層。煉瓦片・焼土粒・灰粒・炭化物粒・漆喰粒が多く混じる。
- 3層 関東大震災直後のガレキ整地層。当試掘溝には所在しない。
- 4層 埠頭埋立版築層。当試掘溝では観察できない。

- ①層 建物基礎等のコンクリート打設。砂利が多く含まれる。独立基礎には丸棒鉄筋が認められる。布基礎上面には煉瓦積みが剥落したと目されるモルタル目地が部分的に認められる。
- ②層 褐色土 コンクリート粉と砂利が多く含まれる。①層が崩れて形成された土層と考えられる。
- ③層 白色土 石灰の可能性がある白色土。
- ④層 黄褐色土 大形の割栗石が多く含まれる。コンクリート基礎根固めの土層と考えられる。

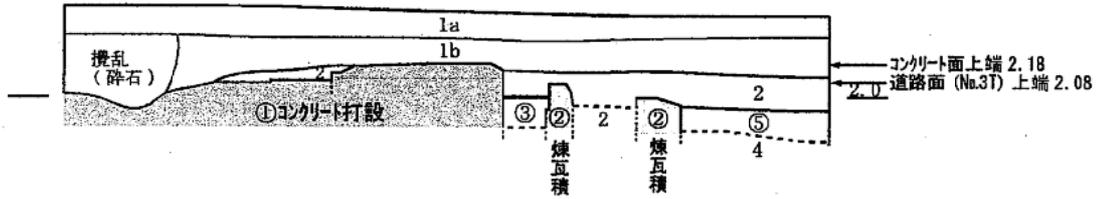
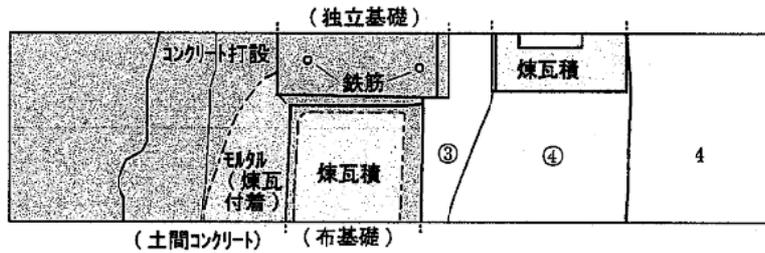
No.7T (試掘溝) 平面図・断面図 [S=1/40]

調査結果 現地地表下約0.3～0.55mまでは直近及び近年の碎石層(1a・1b層)で、調査区中央から南西側の現地地表下約0.3m(標高約2.18m)以深には、第一号上屋の南西側面を通る側柱の独立基礎の一部、側柱筋の布基礎及び土間コンクリートと考えられるコンクリート製の構造物が検出された。一辺約0.9mを測る独立基礎の上面両隅部には丸棒鉄筋の痕跡が見られ、直下には松杭が打設されている可能性が高い。布基礎及び土間コンクリートの上面には煉瓦積の痕跡が認められる。建物外側に当たるコンクリート製構造物の南西側際には、排水桝の可能性のある一辺約0.7mの枠状の煉瓦積構造物が認められる。

①層 建物基礎等のコンクリート打設。砂利が多く含まれる。独立基礎には丸棒鉄筋が、布基礎上面には煉瓦積み
が認められる。布基礎際の土間コンクリート上面には煉瓦積み剥落したと目されるモルタル目地が面的に認められる。

②層 平面方形基調の煉瓦積。排水樹か。

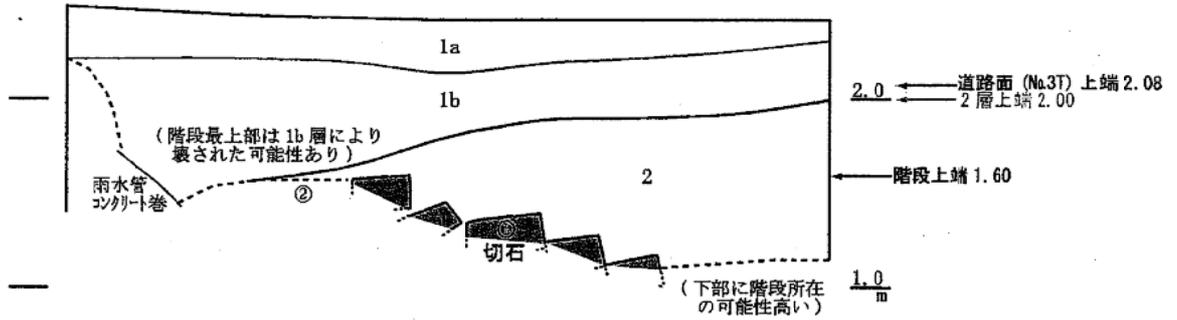
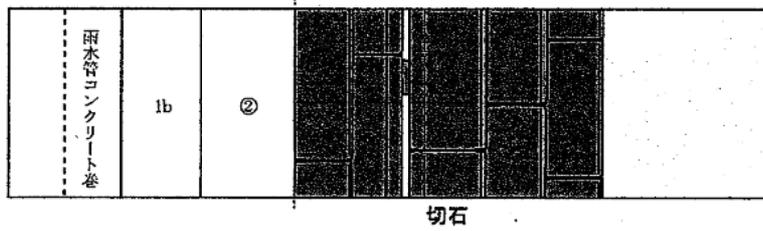
No.8T (試掘溝) 平面図・断面図 [S=1/40]

調査結果 現地地表下約0.4～0.85mまでは直近の碎石層(1a層)及び近年のガレキ廃棄層(1b層)で、この直下に関東大震災直後に形成されたと考えられる層厚約0.8m以上の盛土整地層(2層)の堆積が認められた。盛土整地層(2層)直下の現地地表下約0.85m(標高約1.60m)以深には、物揚場付帯の石造の階段がやや崩れながらも5段分検出された。踏面約30cm・蹴上約15cmを意図して構築されていると考えられる。階段上端の数段は近年の掘削により壊されたと考えられるが、階段下部は安全確保のため掘り下げができなかったものの、海水面付近の下端まで遺存している可能性がある。

- 1a層 現アスファルト舗装下の碎石層。
- 1b層 近年のガレキ廃棄層。
- 2層 関東大震災直後の盛土整地層。煉瓦片・焼土粒・灰粒・炭化物粒・漆喰粒が多く混じる。
- 3層 関東大震災直後のガレキ整地層。当該試掘溝には所在しない。
- 4層 埠頭埋立版築層。当該試掘溝では観察できない。

- ①層 直方体の切石。
- ②層 暗褐色土 粘性あり、締まり強い。階段下の根固めの土層の可能性ある。
