## 渦流探傷法を用いた塗膜上からのき裂検出に関する検討

(一財)首都高速道路技術センター技術研究所 ○平山 繁幸 村野 益巳

国土交通省関東地方整備局関東技術事務所 窪田 光作

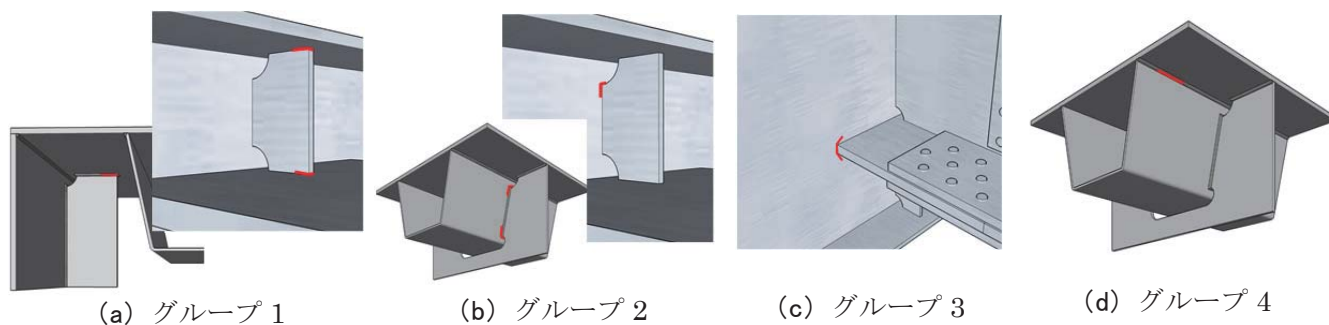
図-1 対象とするき裂

グループ 1: 鋼床版の垂直補剛材、鋼 I 桁橋のウェブギャップ板および垂直補剛材に発生するき裂（図-1(a)）

グループ 2: 鋼床版 U リブー横リブ交差部および鋼 I 桁橋垂直補剛材のスカラップ内に発生するき裂（図-1(b)）

グループ 3: 鋼 I 桁橋の主桁・横桁交差部および横構ガセット部のまわし溶接止端部に発生するき裂（図-1(c)）

グループ 4: 鋼床版デッキ U リブ溶接部の溶接ルート部から発生し、溶接ビード表面に現れるき裂（図-1(d)）

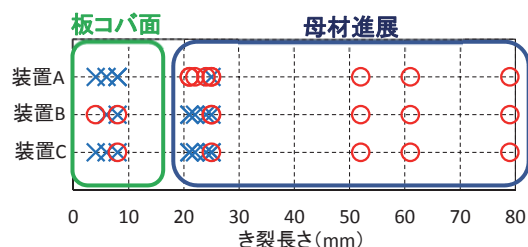
(a) グループ 1(補剛材側止端き裂)

**4. 検出性能の検証：**対象塗膜割れ箇所のうち、MTで検出されたき裂に対して、ETによる検出の可否をき裂長さで整理した結果を図-2に示す。図-2(a)は、図-3に示すように垂直補剛材の板コバ面の溶接止端部から発生したき裂の結果を示している。き裂が板コバ面のみにあると検出率は低く、き裂が板厚を貫通し垂直補剛材の表裏面にまで進展する(母材進展)と検出率は向上している。図-2(b)に示すグループ2では、横リブスリット部のUリブ側止端部に発生した短いき裂の検出が困難であった。図-2(c)には、垂直補剛材溶接部のデッキ(フランジ)側止端部から発生したき裂とグループ3のき裂の結果を示している。き裂がまわし溶接止端部に沿って進展している間は、ETによるき裂検出は困難である。図-2(d)に示すグループ4のき裂は、全てデッキプレートとUリブの溶接ルート部から発生したき裂が溶接ビード表面に現れたものである。溶接ビード表面に現れた時点で長さは50mm以上になっているということもあり、全てのき裂を検出することができた。以上のことから、まわし溶接止端部の浅いき裂は検出が困難であるのに対し、母材進展したき裂あるいは溶接ルート部から溶接ビード表面に現れたき裂のように長いき裂は検出しやすい傾向がある。なお、探傷装置による有意な差は確認できなかった。
