鋼床版デッキ貫通型き裂の発生・進展に関する検討

首都高速道路技術センター
国土交通省関東地方整備局関東技術事務所
土木研究所構造物メンテナンス研究センター

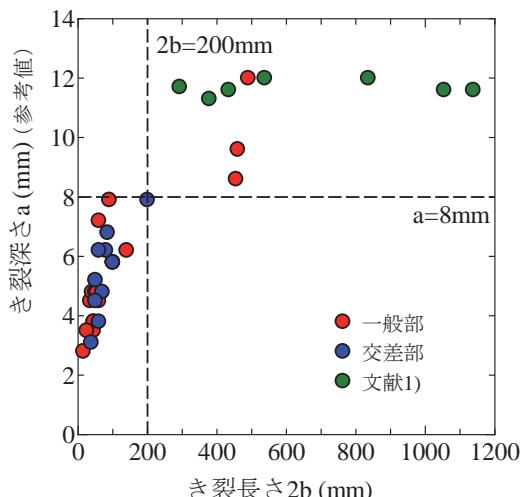
図-2 き裂深さ（参考値）とき裂長さ

デッキ貫通型き裂は28箇所で検出され、その中の1箇所は同時に実施したUリブ内の滯水調査の結果から、デッキを貫通していると判断した。検出したき裂の深さ（参考値）と長さの関係を図-2に示す。図には2008年～2010年に発見された文献1）から読み取った、デッキを貫通したき裂のデータも示している。図中の「交差部」とは横リブから前後300mm（Uリブ支間の1/10）の範囲に起点があるき裂、「一般部」とは「交差部」以外から発生したき裂と定義した。一般部と交差部でき裂の発生状況に大きな違いは確認されなかった。き裂長さ200mm以上では全てき裂深さ（参考値）は8mm以上であることから、長さ200mm以上のき裂は、デッキ貫通

のおそれがある、緊急対応の必要性のあるき裂であると考えられる。

5. まとめ：本稿では、K橋を対象として、鋼床版AUTを用いて実施したデッキ貫通型き裂の調査および応力計測を実施した。き裂調査の結果から、き裂長さが200mmを超えるとデッキ厚の2/3以上進展している可能性が高いことが明らかとなった。このことから、き裂の状態を定期的に継続調査し、それを補修計画の策定等に反映できるようにしていくことも一つの維持管理の手法と考えられる。また、デッキ貫通型き裂が発生した時期と累積大型車交通量の関係から、デッキ貫通型き裂の発生時期を概略推定することが可能と考えられる。今後は、荷重条件や構造条件等を加味することで、外側から目視で発見することが難しいデッキ貫通型き裂の合理的な調査手法を検討する予定である。

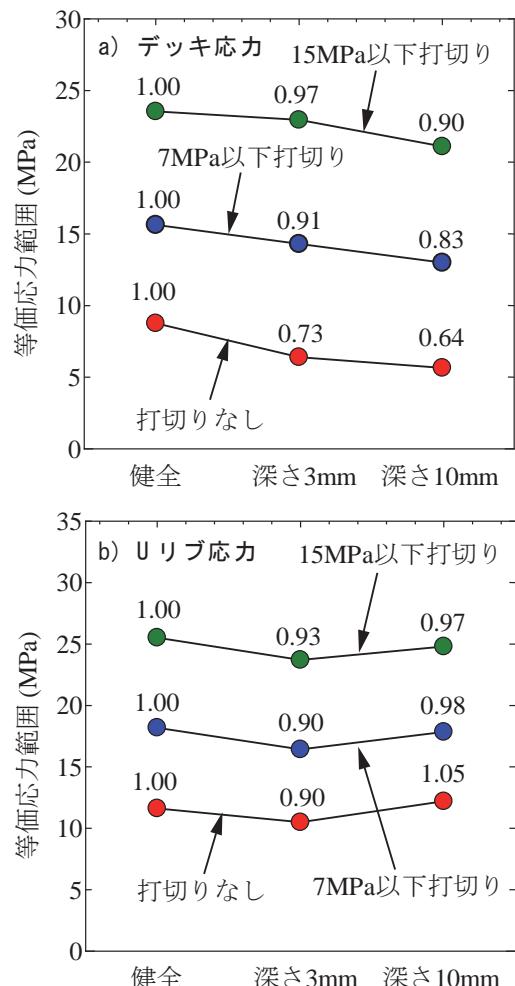
図-4 等価応力範囲の低下度と
き裂深さ（参考値）

3 断面の輪直下のデッキ応力(U3-DL)とUリブ応力(U3-UL)の等価応力範囲を比較した結果を図-4に示す。図中の3本の線は、等価応力範囲を算出する際の打切り応力範囲の大きさが異なっている。デッキ応力は、き裂深さ（参考値）に比例して低下していることが確認できる。等価応力範囲を求める際に打切り応力範囲を設けた方が応力低下の割合は大きくなると予想されたが、実際には打切り応力範囲を設けないほうがき裂深さの影響が顕著になっている。一方、Uリブ応力は、打切り応力範囲の大きさにかかわらずほぼ一定の値であった。

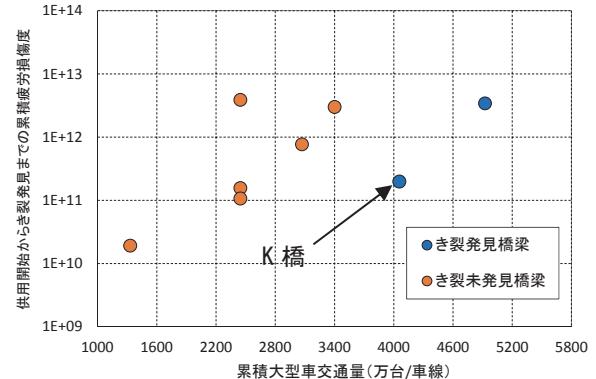
図-5 累積疲労損傷度と累積大型車交通量

4. 累積疲労損傷度と大型車交通量の関係：K橋での応力計測結果および過去に鋼床版橋梁で実施された応力計測のデータを収集し、供用年数からき裂発見年（き裂未発見橋梁は応力計測年）までの累積疲労損傷度（等価応力範囲の3乗×供用開始からの繰り返し回数）を算出した。その結果を図-5に示す。図の横軸は、平成22年度の交通センサスのデータから求めた供用開始年からの1車線あたりの累積大型車交通量である。図中にはき裂がまだ発見されていない橋梁のデータもプロットしてある。この図から、累積大型車交通量が4000万台を超えるとデッキ貫通型き裂が発生している傾向があることがわかる。
