鋼床版上のSFRC舗装による補強効果の継続性確認調査

(株)建設技術研究所 正会員 ○山根 立行
 正会員 羽根 航
 国土交通省 関東地方整備局 関東技術事務所 蛭川 満
 谷村 豊

1. はじめに

国道50号に位置する大平高架橋(上り線)は、鋼床版の疲労き裂対策としてH18年~H19年にSFRC(鋼繊維補強コンクリート)舗装が実施されている。その際、第4~6径間(3径間連続鋼床版箱桁橋)において、補強前・後における鋼床版のひずみ計測を実施し、SFRC舗装によるひずみ低減効果を確認している。本稿は、施工後8年が経過したSFRC舗装の補強効果の継続性を確認するため実施した調査結果を報告するものである。

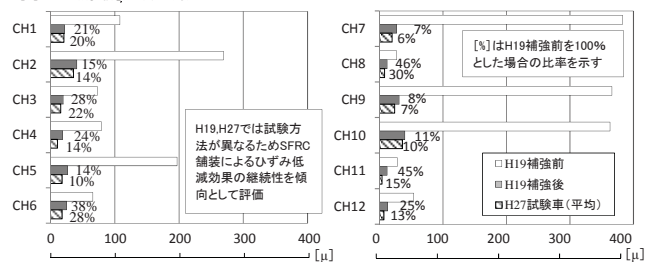
図-3 ひずみ低減効果の比較 (G1桁: 支間中央位置)

代表的なひずみ計測結果(G1桁 支間中央位置)について、H19年度の補強前・後調査との傾向比較を表-2、図-3に示す。ひずみ範囲 $\Delta\mu$ は、各ゲージ測点での最大値、最小値の差分をひずみ範囲として算出している。調査の結果、本調査でのひずみ範囲は、H19年度の補強後のひずみ範囲に対して同等の傾向を示しており、補強効果は継続していると考えられる。

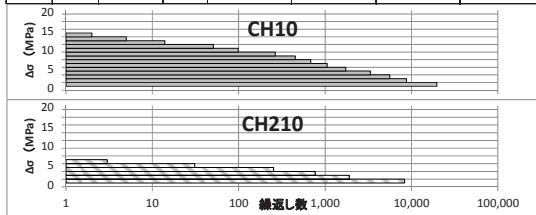
図-4 応力頻度の比較 (レインフロー法)

代表的な応力頻度計測結果(支間中央位置 デッキプレート)について表-3に示す。比較の結果、追越車線の方が疲労損傷度(72h)は大きい傾向にある。

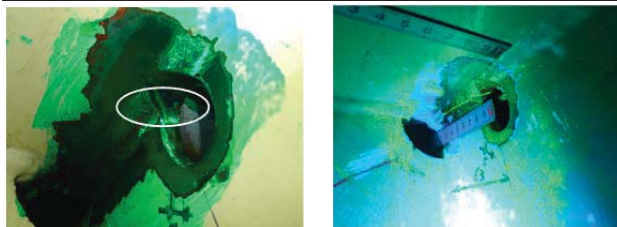
SFRC 舗装前に発生した疲労き裂に対し、MTによる追跡調査を行った結果、既存のき裂先端の観察孔等からの、新たなき裂の進展は確認されなかった。

項目	部位	調査結果	過年度調査
追跡調査	デッキプレートとリブの溶接部(観察孔)	観察孔からのき裂の進展なし	No.1-18(写真-1)
	デッキプレートとリブの溶接部(観察孔)	観察孔からのき裂の進展なし	No.3-10
	横リブとリブの溶接部	確認されたき裂(+9mm)は進展なし	No.2-88

塗膜割れ (L=10mm) 亀裂あり (き裂先端の観察孔からの進展なし)
 写真-1 塗膜割れ状況(左)とMT結果(右)

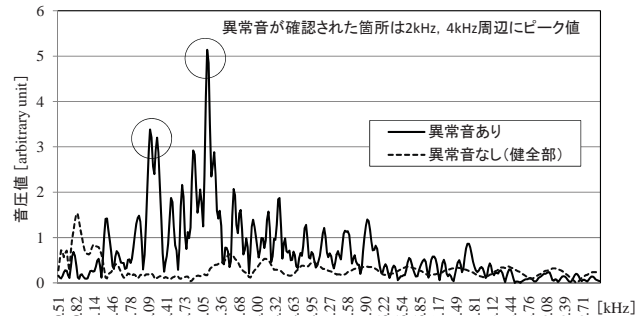
図-5 異常音の有無によるピーク値の差

たたき点検を面的に実施し、打音に変化があった箇所(SFRC 舗装とAs 舗装境界部)とその周辺部を対象に、打音法検査を実施した結果、周辺部に対し音圧値や波形に違いが確認された(図-5)。実際の接着状況については、コアを採取していないため解らないが、今後、検証の余地がある検査(スクリーニング)手法と考えられる。
