対策効果評価資料

対策実施箇所の効果評価(総合評価)

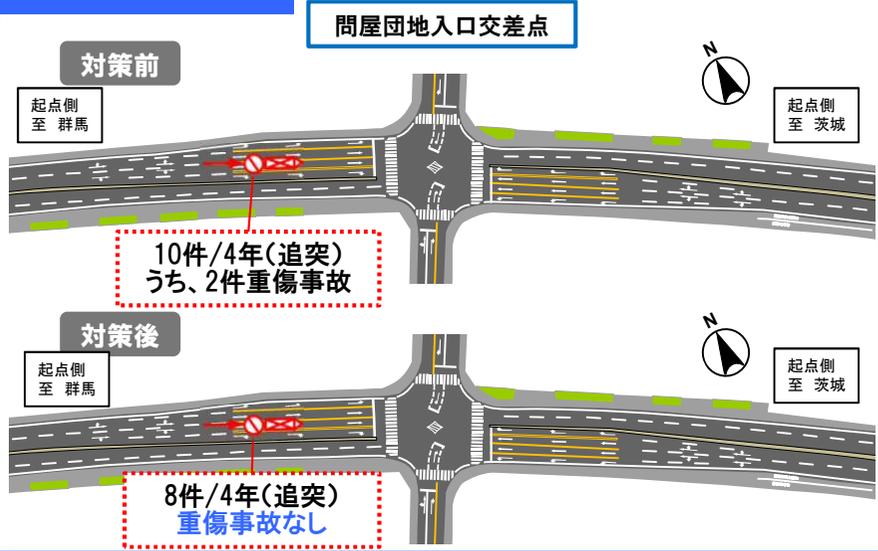
・交差点流入部で追突事故が発生

・直線区間での速度超過や前方不注意によりブレーキが遅れ、衝突する

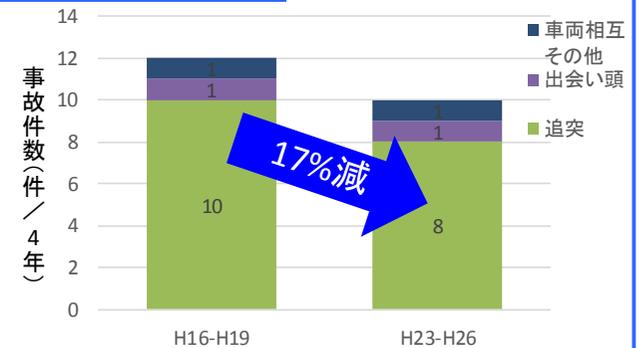
死傷事故の減少率が小さい。

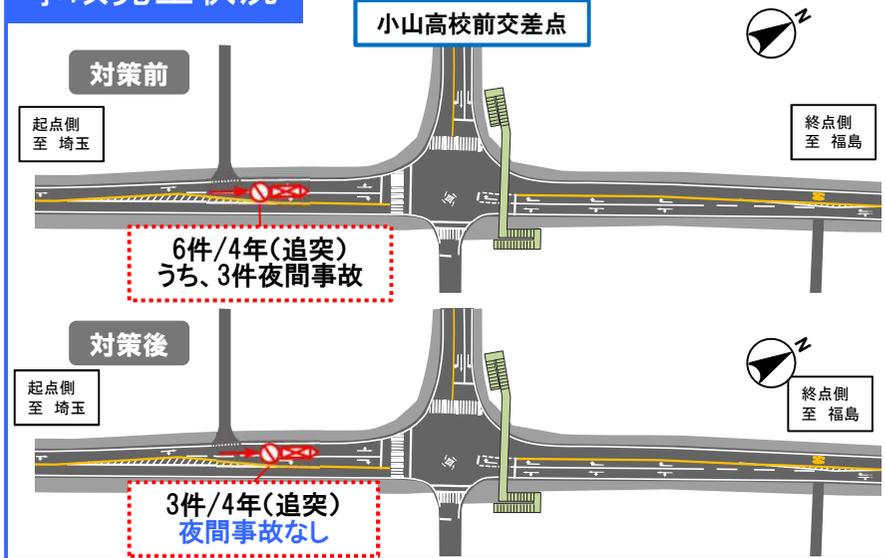
- ・交差点流入部で追突事故が発生

- ・直線区間での速度超過や前方不注意によりブレーキが遅れ、衝突する

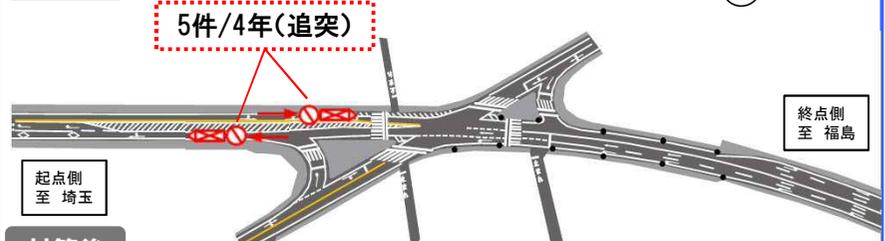
対策前

- ・下り線で追突事故が発生

- ・前方不注意によりブレーキが遅れ、衝突する

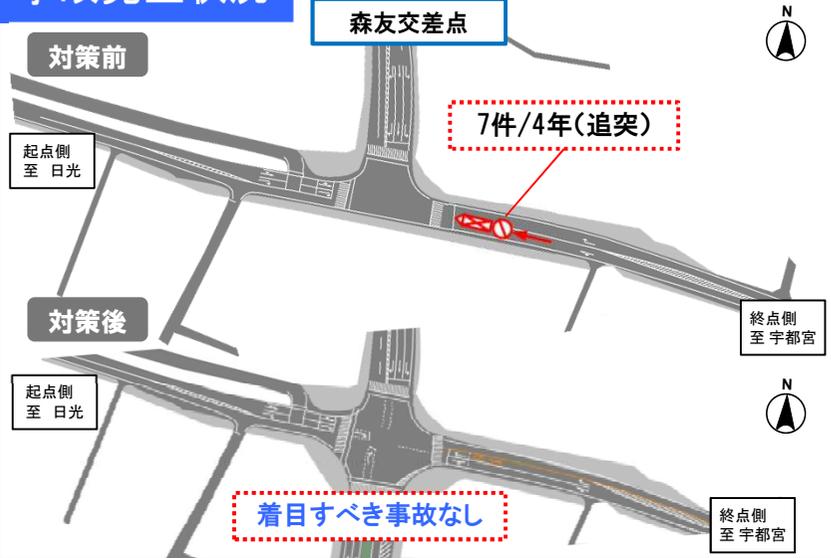
・交差点流入部で追突・右折時事故が発生

・右折渋滞による先詰まりが直進車両の進行を阻害

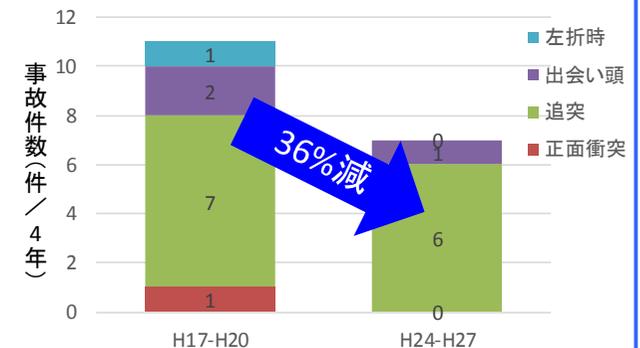
死傷事故の減少率が小さい。

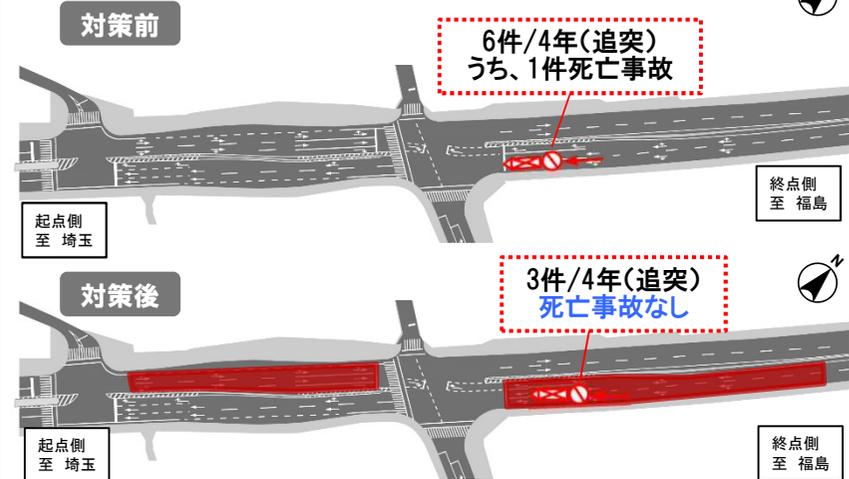
下岡本北交差点西付近

・上り線流入部で追突による死亡事故が発生

・直線区間での速度超過や前方不注意によりブレーキが遅れ、衝突する

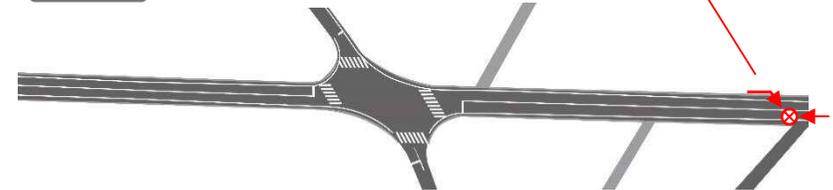
対策前 H17に死亡事故が発生

2件/4年(右折事故)

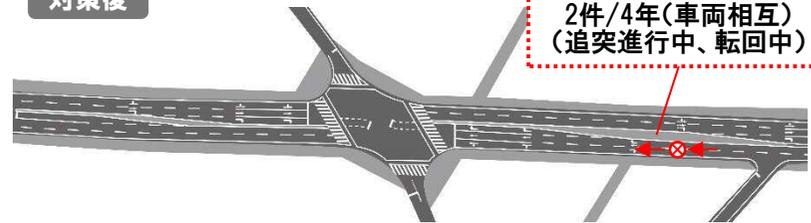
2件/4年(車両相互)
(追突進行中、転回中)

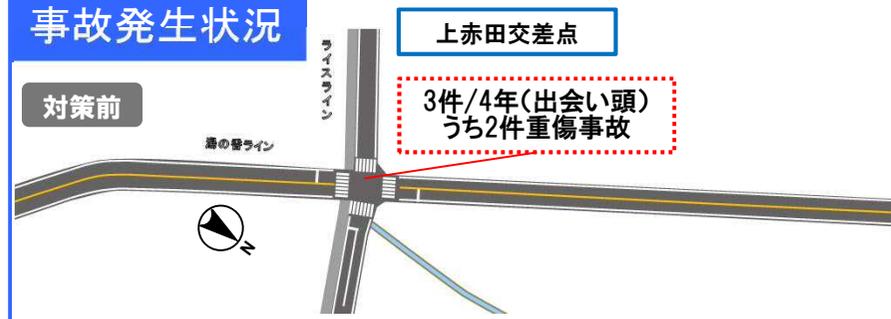
対策前

・出会い頭事故が発生

・交差点が狭く、通過時に交差道路の車両と接触する

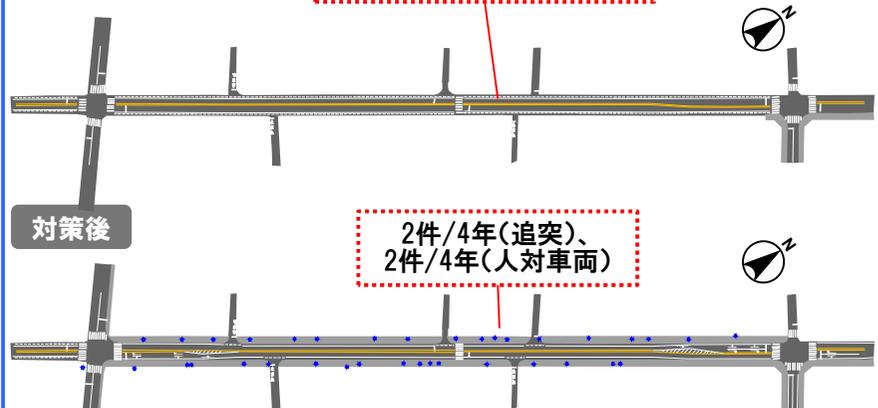
対策前

・歩道がなく、電柱が乱立し、幅狭する歩行者・自転車により安全な通行が困難

追突、歩行者・自転車事故

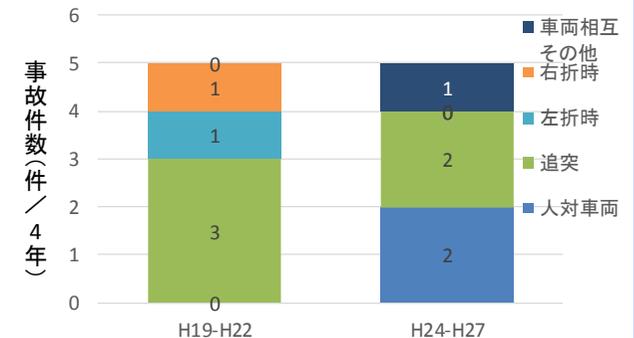
死傷事故の減少が見られない。

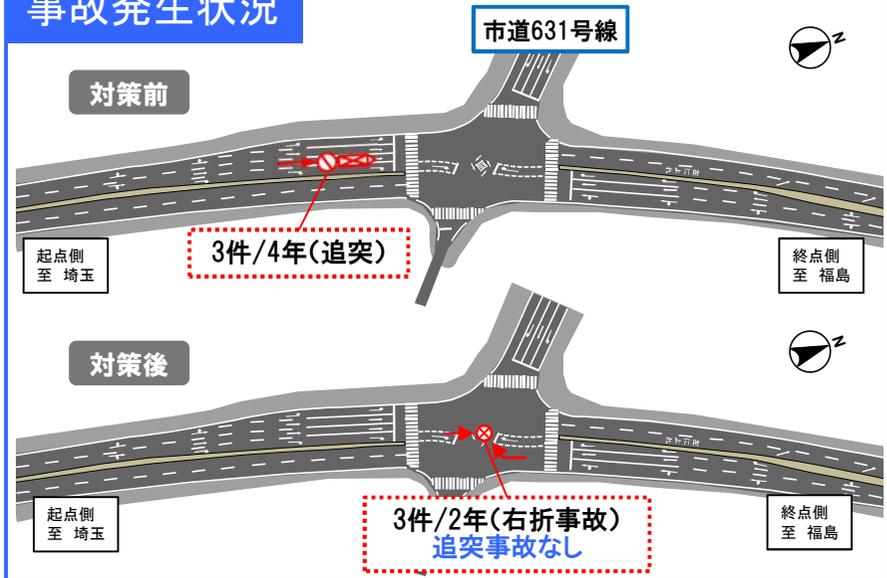
・上り線流入部で追突事故が発生

・直線区間での速度超過や前方不注意によりブレーキが遅れ、衝突する

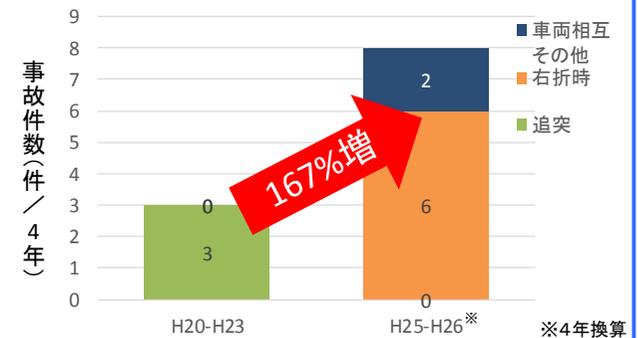
死傷事故件数増加

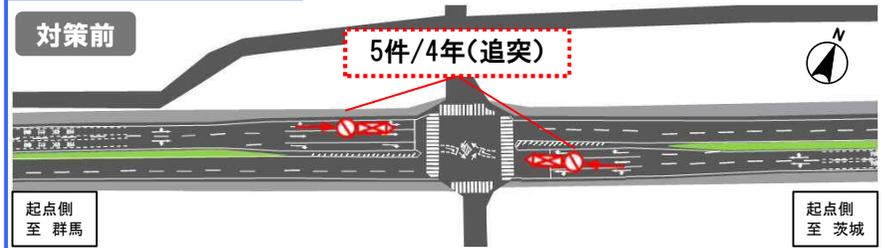
対策前

・交差点流入部で追突事故が発生

・直線区間での速度超過や前方不注意によりブレーキが遅れ、衝突する

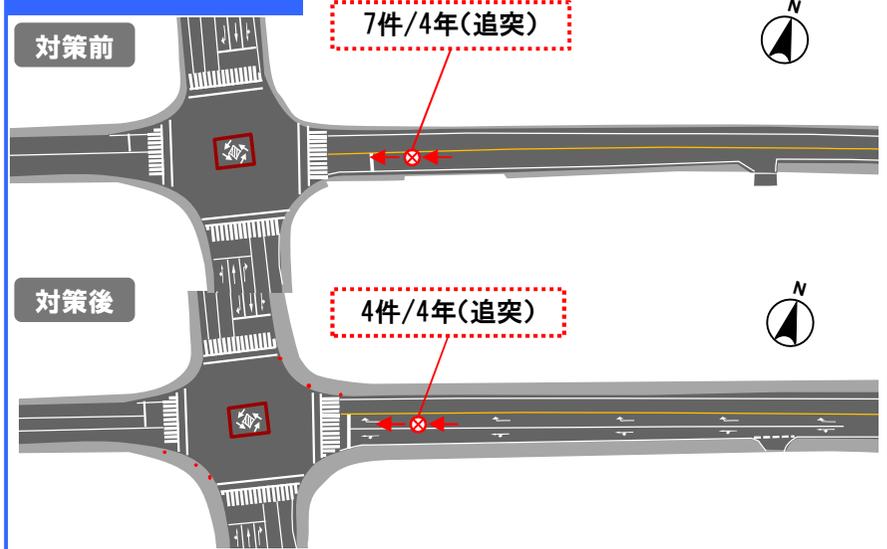
- 事故発生状況**
- ・追突事故や歩行者・自転車が関係する事故が発生
- 事故発生要因**
- ・幅員が狭く歩道がないため、輻輳する歩行者・自転車により安全な通行が困難
- 対策方針**
- ・自動車・歩行者・自転車、それぞれの通行空間を確保する
- 対策内容**
- ・車道幅員の拡幅、歩道整備
