# 関東地方整備局管内 工事事故事例 【平成29年度10月期】

関東地方整備局  
企画部 技術調査課

# 平成29年10月期 工事事故発生事例

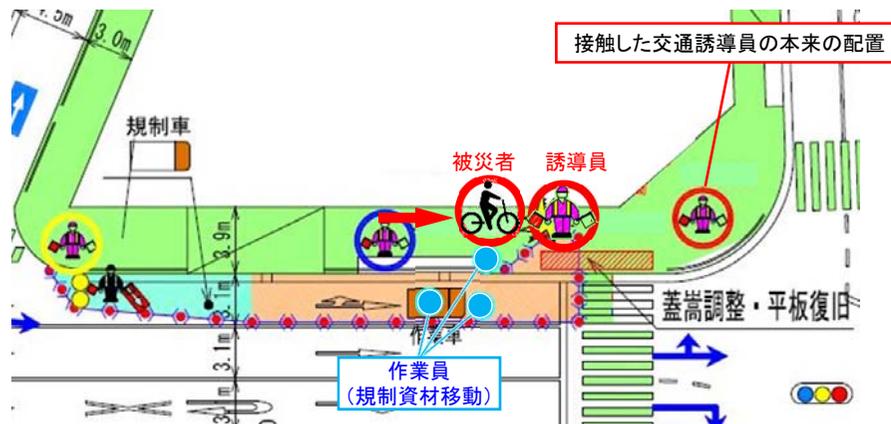
事故発生時の平面配置

- ・作業の進捗に合わせて作業帯を変形するため、作業員が規制資材の移動を始めた際に、近傍にいた交通誘導員も作業に加わった。
- ・A型バリケードを規制帯内から持ち出し運搬しようとしたところ、走行してきた自転車にA型バリケードが接触し、運転手(被災者)がバランスを崩して自転車から飛び降りた勢いで民地側建物の外壁に左頬を打ち付け負傷した。

当事者である交通誘導員は歩行者誘導業務に専念しなければならなかったが、独断で規制材設置の作業に加わった。(交通誘導業務の契約内容には規制設置は含まれていなかった)

事故発生箇所の近傍には、別な交通誘導員が配置されていたが、規制材を運搬する交通誘導員に気を取られ自転車が行き過ぎてきたことに気づかず、自転車への注意喚起や交通誘導員の制止が出来なかった。

事故発生当時、監理技術者は反対側の交差点巻き込み部付近にいたが、下請けの作業員は監理技術者の指示を仰がずに作業帯の切り替え作業を開始した。

- ・交通誘導員は持ち場を離れず交通誘導業務に専念すべきであった。
- ・歩行者誘導にあたる交通誘導員は周囲をよく確認し、通行者や作業員への注意喚起を適切に行うべきであった。

交通誘導員は配置された箇所における交通誘導業務に専念するよう指導・徹底し、日々のミーティング時においても再確認する。

歩行者誘導に配置された交通誘導員は前後の状況確認を怠らず、一方を注視しないよう周囲確認を徹底する。

作業帯の変更作業は下請けの独断で行わず、必ず監理技術者の指示を仰ぎ作業に着手するよう徹底する。

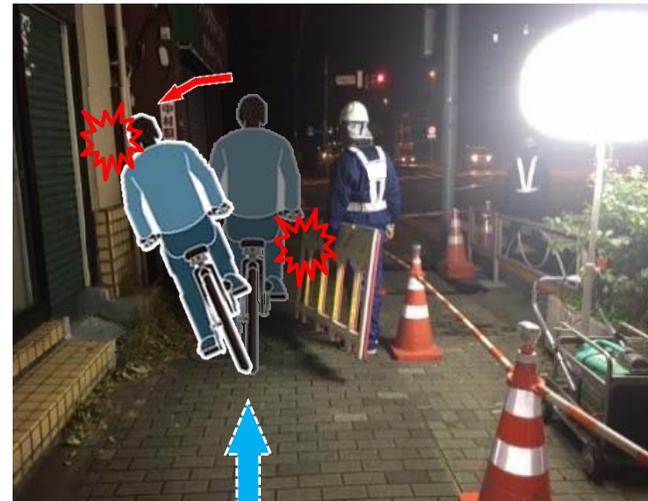
事故発生状況

- ・交通誘導員が運んでいたA型バリケードと、通行してきた自転車が接触。
- ・バランスを崩し、飛び降りた勢いで民地建物の外壁に衝突。

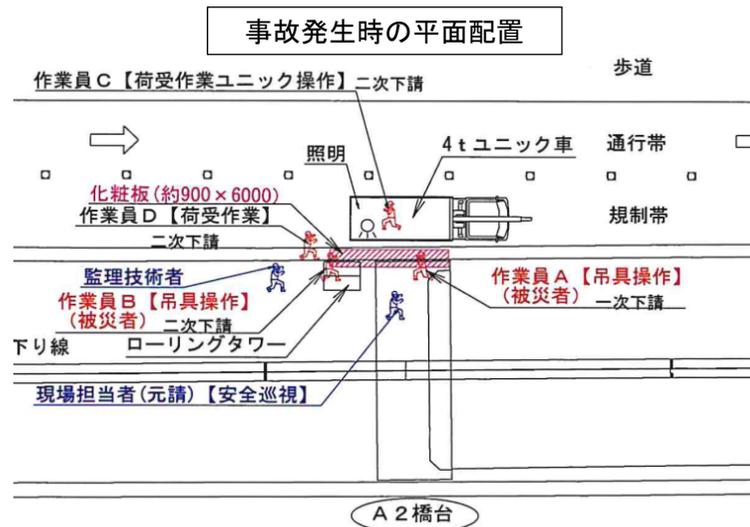
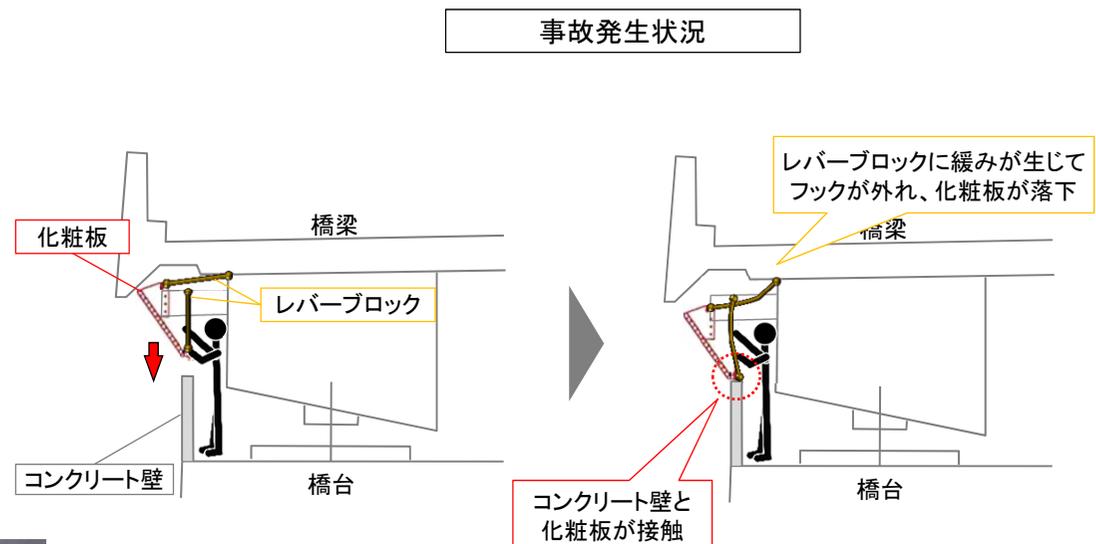
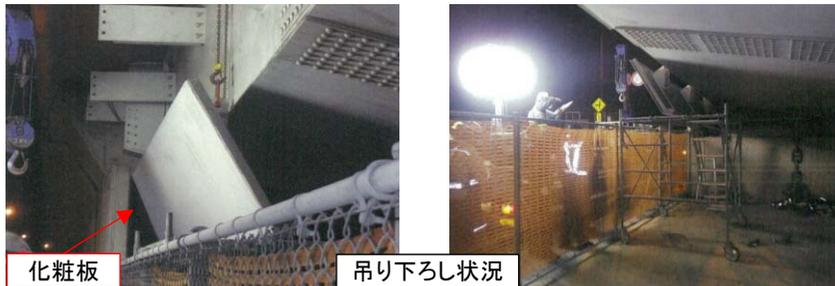
- ・ 既設橋桁側部の鋼製化粧板(約400kg/枚)をレバーブロックを用いて吊り下ろし撤去を行っていたところ、作業箇所直下にあった既設コンクリート壁に化粧板が接触し、その際にレバーブロックに緩みが生じたため、橋桁フランジ部に掛けていた吊り元のフックが外れ、化粧板が落下し作業員2名が負傷。

- ・ 水平方向、垂直方向の2本のレバーブロックを使用して化粧板の吊り下ろしを実施。
- ・ 作業員Aは落下した化粧板が直撃し肺挫傷及び肋骨を骨折。作業員Bは慌てて退避しようとしたところ左足首靭帯を断裂した。

フランジ部に取り付けた垂直方向のレバーブロックの吊り元は、フックを引っ掛けていただけであり、レバーブロックに緩みが生じた際に、フックの外れ止めが機能しなかった。

また、使用していたレバーブロックはフックが壊れており、そもそも外れ止めが機能していなかった。

元請は下請けが作成した作業手順書を確認しておらず、リスク管理や安全指導を行っていなかった。

- ・ 吊り孔が無い部材への取り付けは、イーグルクランプなどにより吊り孔を設け、フックの外れ止めが機能する取り付け方法とするべきであった。
- ・ また、使用する工具は使用前点検を行い、不良品は取り除くべきであった。
- ・ 下請けが作成した作業手順書は元請が現地条件に適した作業方法か確認するとともに、リスク管理や安全指導を行うべきであった。

作業手順書に現地状況が反映されているか元請が確認を行い、具体的なリスクや安全対策を指導する。また、作業員全員が作業に支障となる要因がないか手順書を元に現地確認を行う。

作業員全員を対象として安全教育を実施し、工具の適正な使用方法を徹底させる。また、レバーブロックを使用する作業では、フックの外れ止めが確実に機能する吊り方法とする。

使用する工具や補助器具の点検を徹底し、不備のある工具・器具は使用しない。
