茨城県移動性・安全性向上委員会

第21回委員会資料 (安全性)

平成30年3月6日

国土交通省 常陸河川国道事務所
茨城県土木部

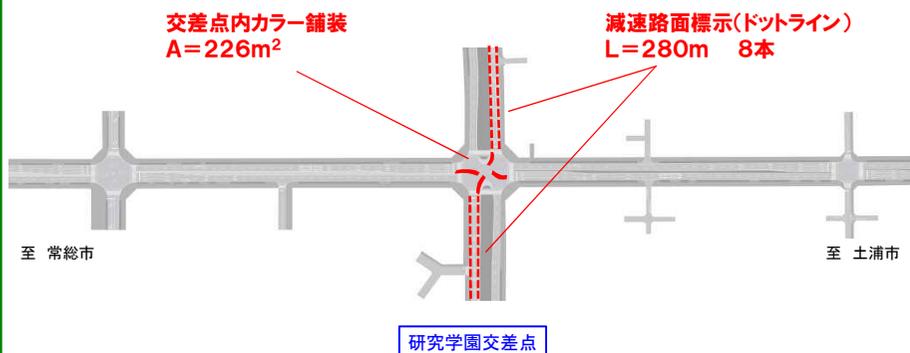
○ 対策(H23年完了)

右折時事故は減少しているが、総事故は増加している。
(新たに追突・左折時事故が増加)

減速路面標示、交差点内カラー舗装

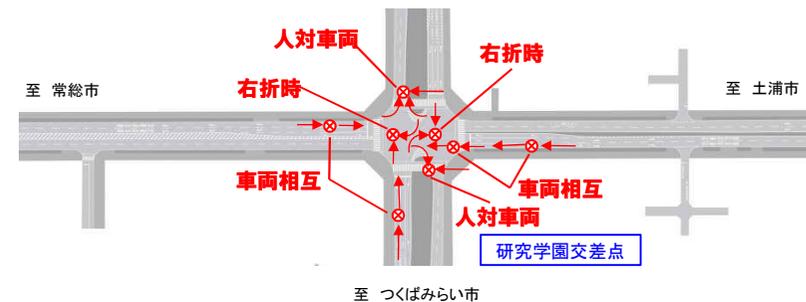
○ 事故発生状況

※当該区間の事故22件/4年間のうち、13件が追突事故(土浦方面から:6件、常総方面から:3件、つくばみらい方面から:4件)
※当該区間の事故22件/4年間のうち、3件が左折時事故

対策を実施したが、死傷事故率は上昇し、総事故件数も増加している。
着目していた交差点内での右直事故については減少しているものの、新たに交差点流入部での追突事故や左折時事故が増加しているため、今後、それらの事故をふまえて、交通管理者などとも交通安全対策を検討していく。

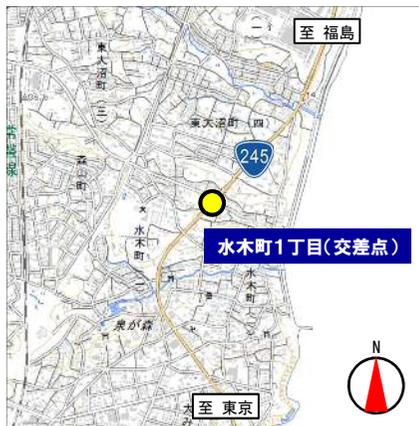
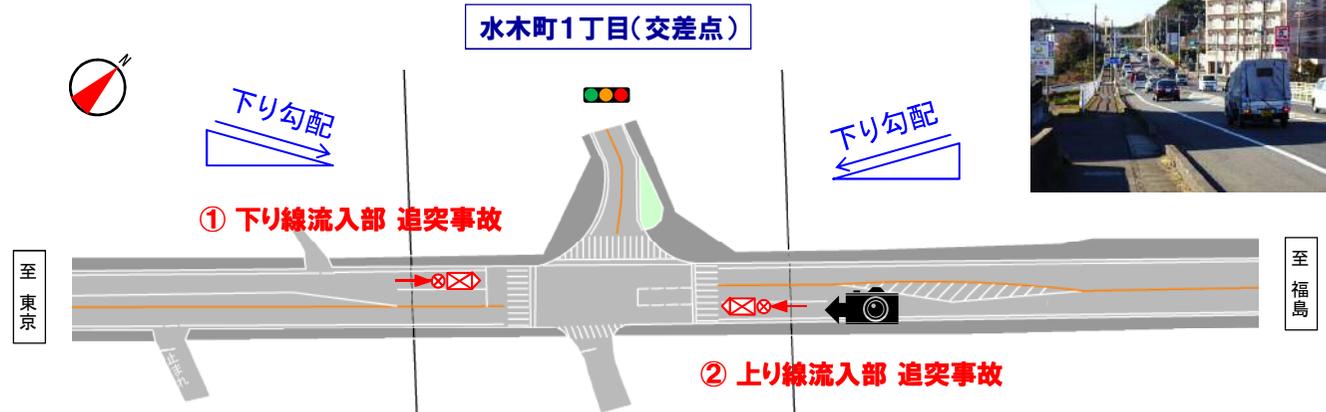
- H22-H25の高齢者事故(1当2当)が5件のため、地域指標に該当し、第4期事故危険区間として選定。

H22-H25(選定時)の事故件数: 11件/4年、事故率: 272.4件/億台*。

- 上下線流入部は、いずれも長い下り勾配になっており、追突事故が多数発生している。

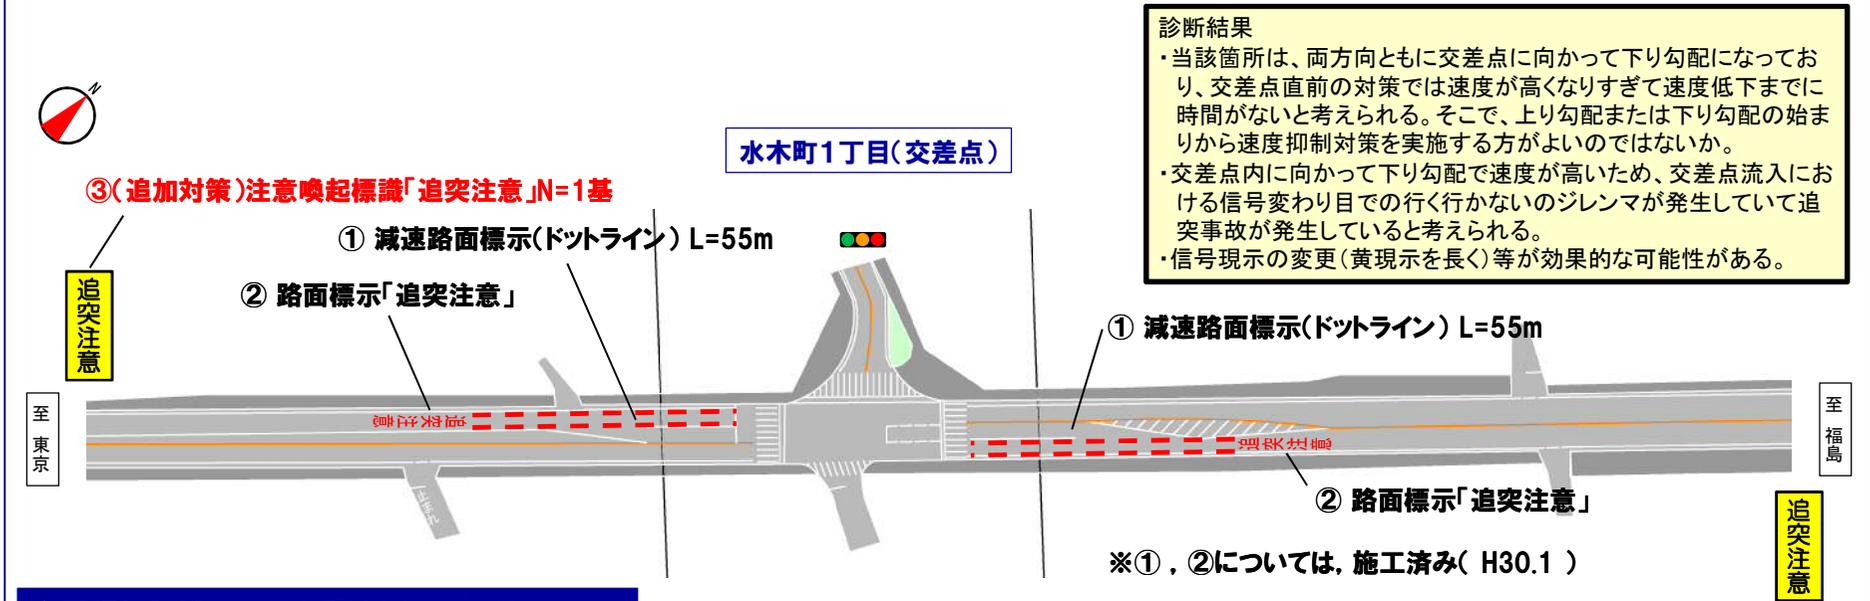
② 対策案

安全上の課題	発生要因	対策方針	具体的な対策案
交差点流入部 追突事故	長い下り坂のため速度超過になりやすく、信号変わり目における急ブレーキにより後続車と追突	速度抑制 注意喚起	① 減速路面標示(ドットライン) ② 路面標示「追突注意」

<道路管理者>
 注意喚起看板「追突注意」を2箇所設置予定。
 (H30.1.15合同現地診断を受けての追加対策)
 ※長い下り坂の下りはじめ部分に設置を検討

<交通管理者>
 信号現示の変更(黄表示を長く)については、難しい。
 (通常、黄表示時間は3秒であり、他の信号機と違う表示時間にしてしまうと、運転者が混乱してしまうおそれがあるため)

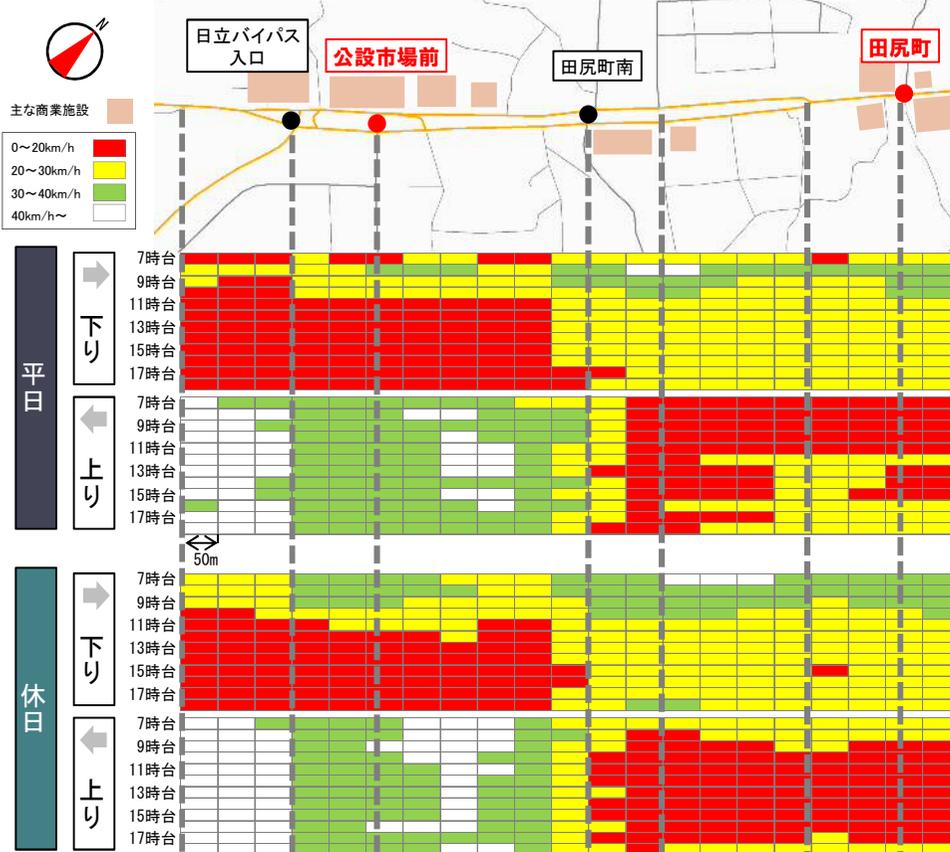
- 朝夕のピーク時を中心に交通量が多く、渋滞が発生。
- 渋滞原因は
 - ① 縦断勾配が連続して変化しており、上り勾配部において速度低下や発進遅れが発生
 - ② 沿道施設が多々存在しており、交通集中による容量低下や出入り車両による速度低下が発生の2点が考えられる。

- 当該交差点では、上下方向とも渋滞が慢性的に発生している。当該区間は縦断勾配が連続的に変化するため、大型車等の速度低下や発進遅れが渋滞要因の一つとなっている。
- 国道6号(下り)については、国道6号(現道)と日立バイパスが合流するため、特に午後～夕方にかけて、交通集中による渋滞が発生している。
- 当該交差点周辺には大型商業施設等のロードサイト店が多く立地しているため、買い物交通の集中や沿道施設への出入りによる速度低下も見られる。

- 国道6号上り(水戸方面)は、当該地点がサグ部(下り勾配から上り勾配への変化点)となっているため、速度低下による交通渋滞が発生していると思われる。
- 国道6号は沿道に商業施設が立地しており、休日の速度低下に影響を及ぼしていると推察される。

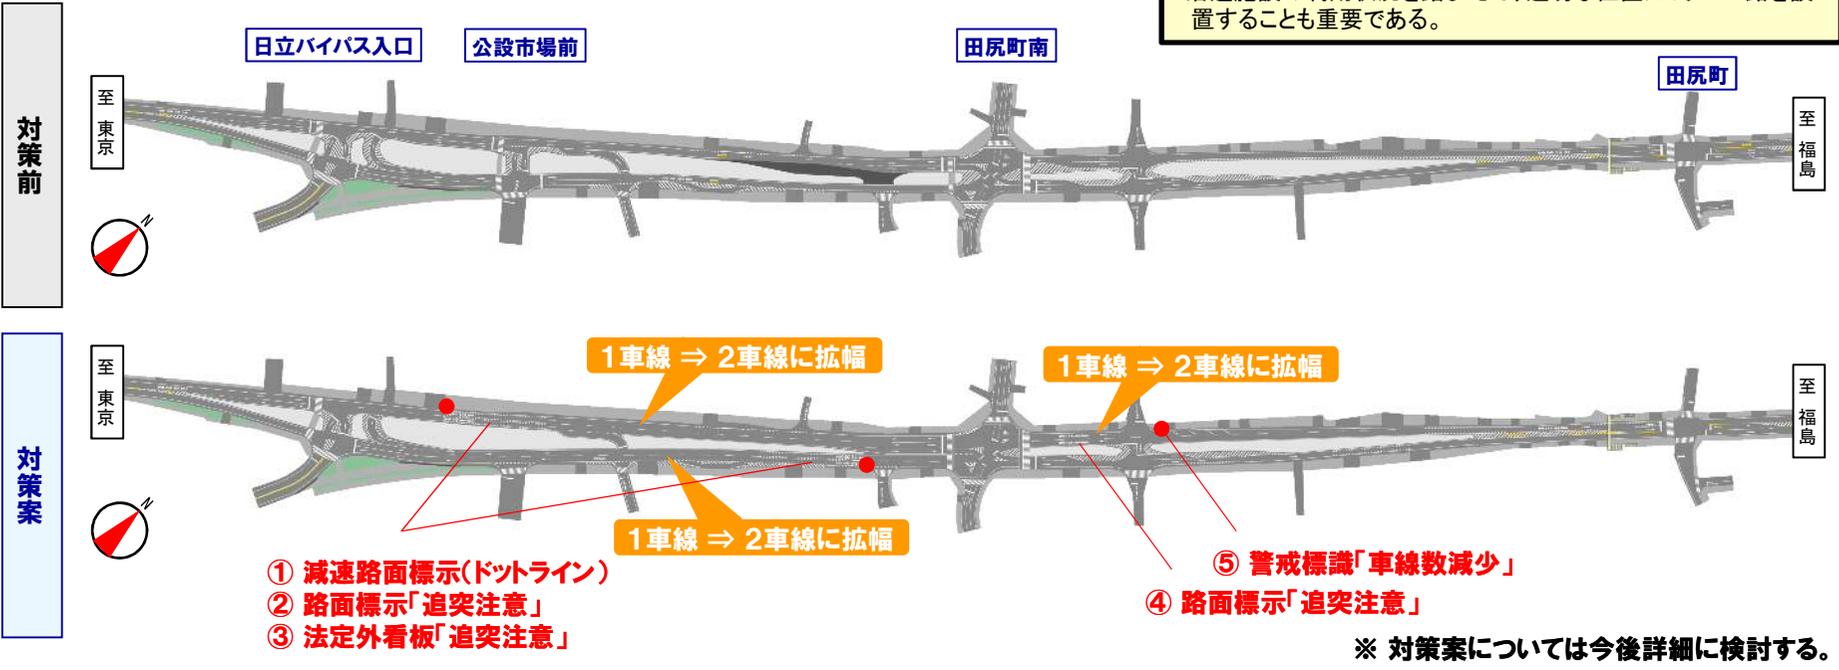
③ 対策案

安全上の課題	発生要因	対策方針	具体的な対策案	診断結果
交差点流入部 追突事故	2車線化に伴う渋滞の減少により速度が高くなる可能性があり、交差点での急ブレーキ、急停止により後続車と追突	注意喚起	① 減速路面標示(ドットライン) ② 路面標示「追突注意」 ③ 法定外看板「追突注意」	
交差点流出部 追突事故	車線減少に伴う急な車線変更による急ブレーキ、急停止により後続車と追突	注意喚起	④ 路面標示「追突注意」 ⑤ 警戒標識「車線数減少」

- 片側1車線を片側2車線に拡幅することで、交通容量を拡大し、渋滞を解消し、追突事故を削減する。
- 片側1車線を片側2車線に拡幅することで、沿道出入り車両の起因した追突事故も削減すると考えられる。
