## 安全利用点検結果(対策箇所写真)

整備局名	関東地方整備局	事務所名	日光砂防事務所
水系名	利根川	河川名	稻荷川
施設名	稻荷川第2砂防堰堤右岸下流	区域番号	①

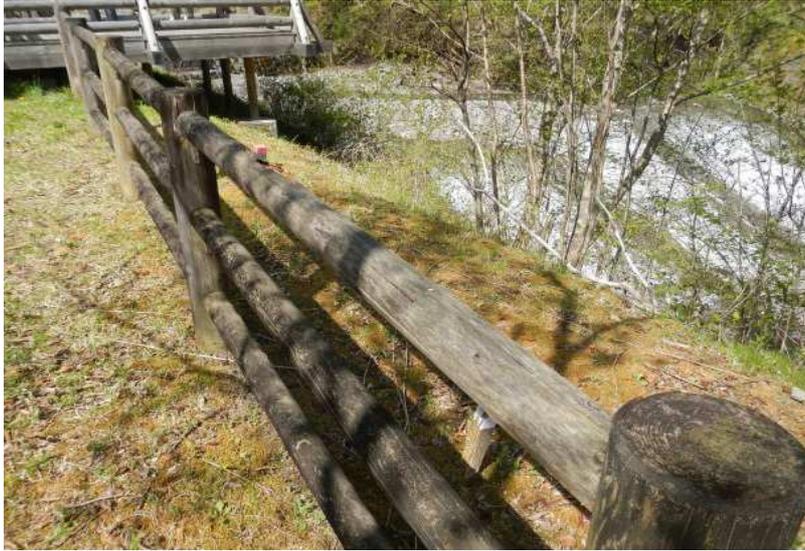
### ※対策前

※転落防止柵老朽化

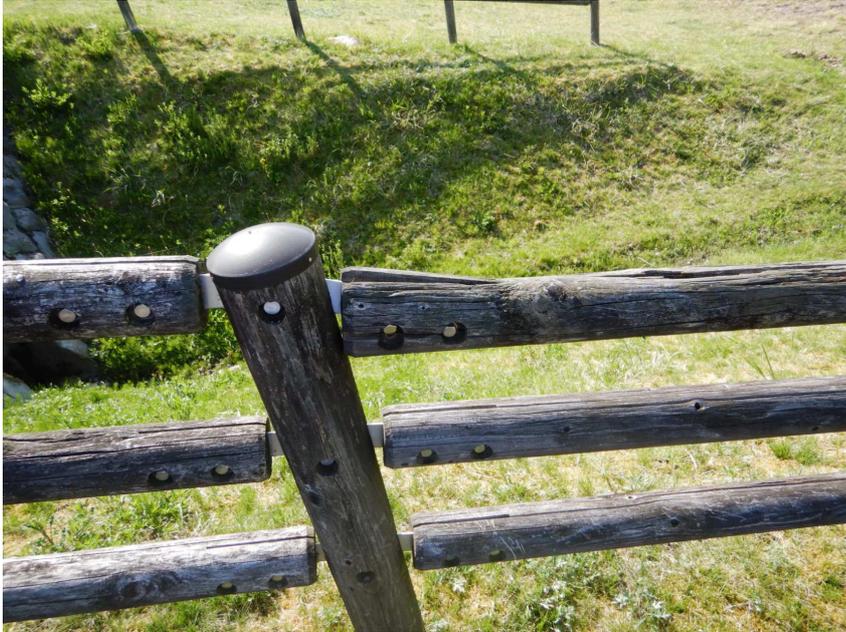
### ※対策前

※転落防止柵老朽化

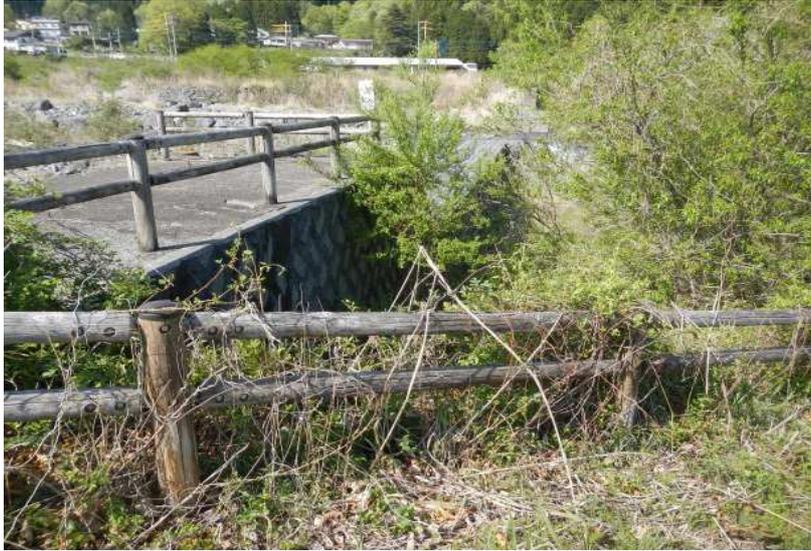
**※対策前**

※転落防止柵老朽化

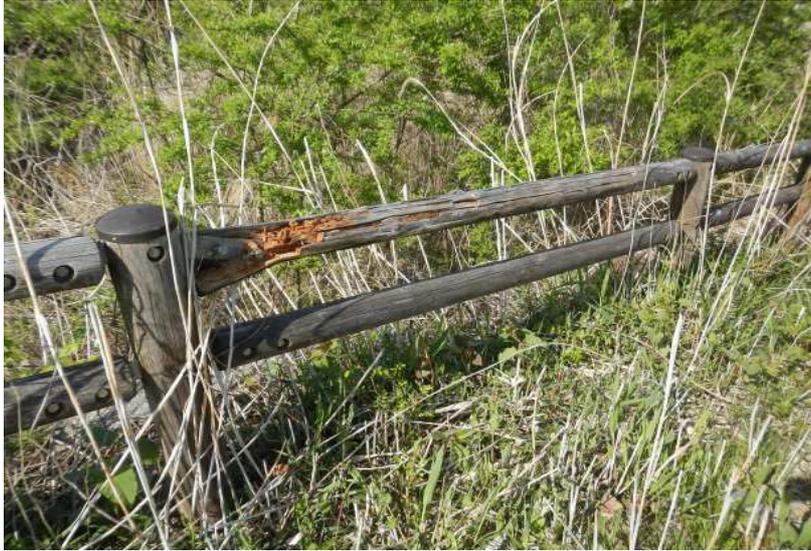
**※対策前**

※転落防止柵老朽化

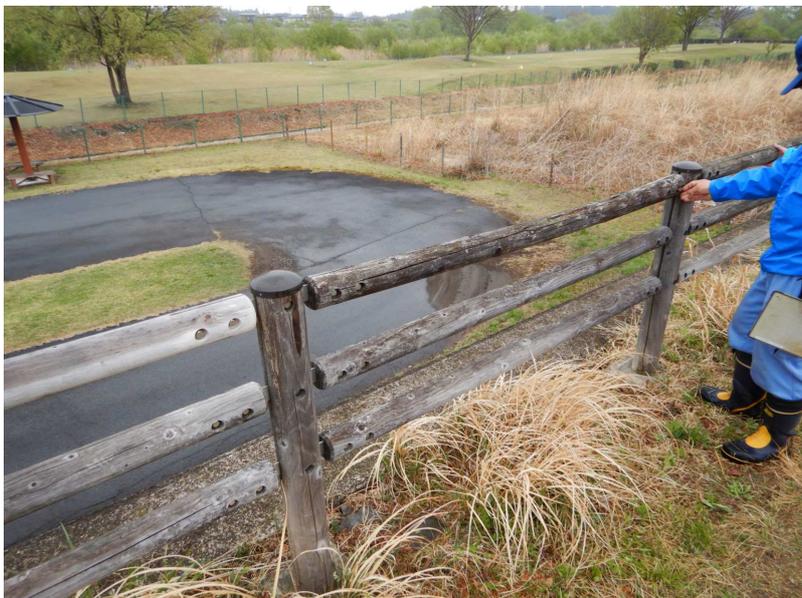
### ※対策前

※転落防止柵老朽化

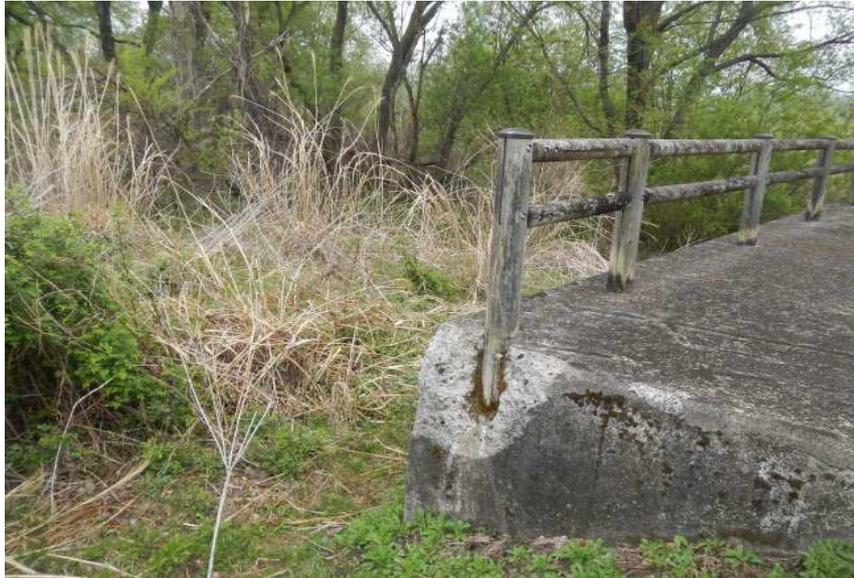
**※対策前**

※転落防止柵の支柱基礎が一部欠損

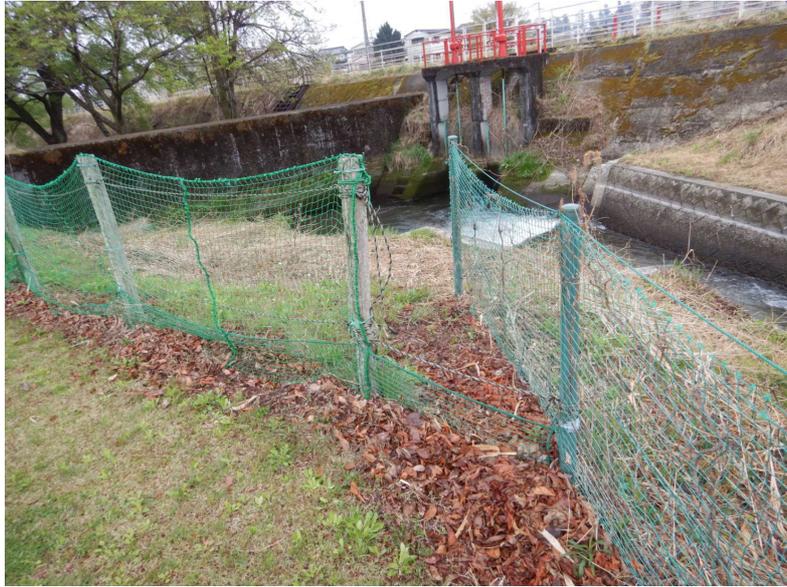
**※対策前**

※立入防止柵開口部

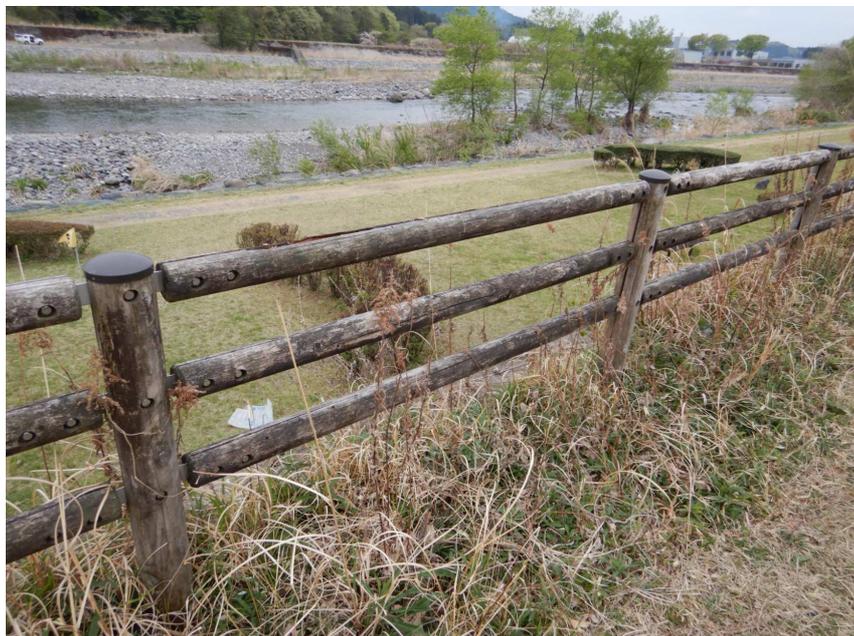
## ※対策前

※転落防止柵支柱老朽化

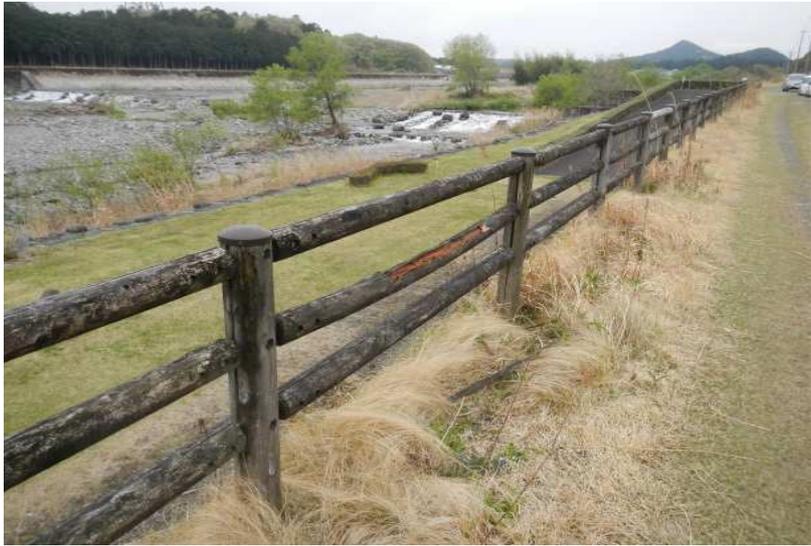
**※対策前**

※転落防止柵老朽化

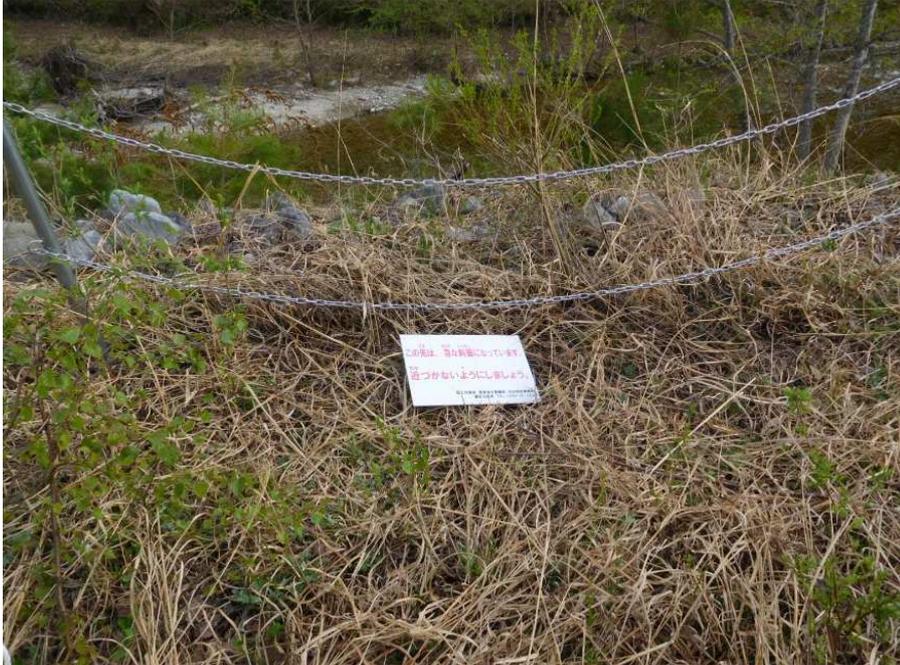
**※対策前**

※注意喚起看板が脱落

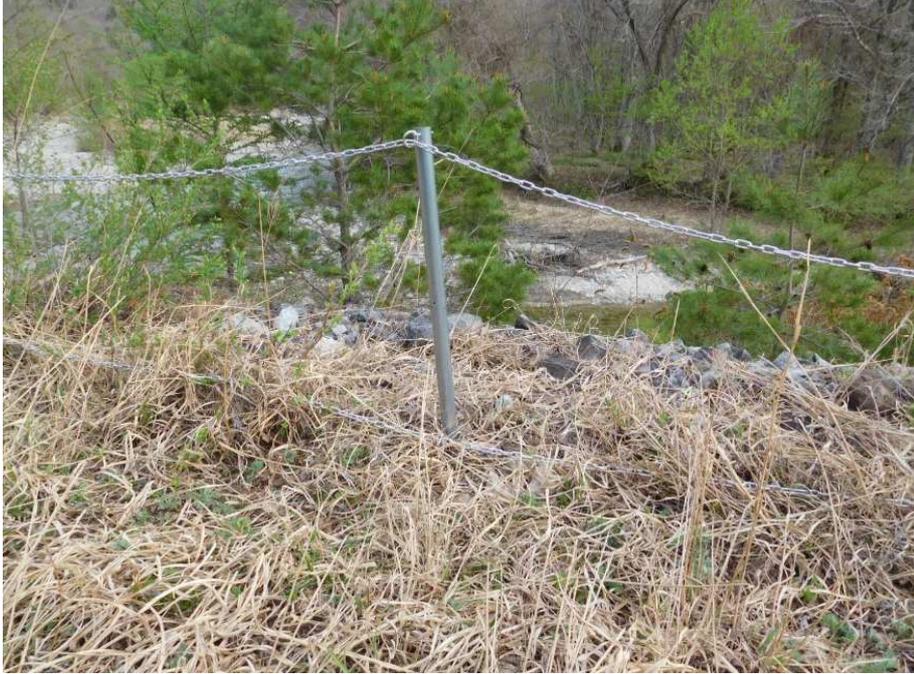
**※対策前**

※転落防止チェーンが脱落

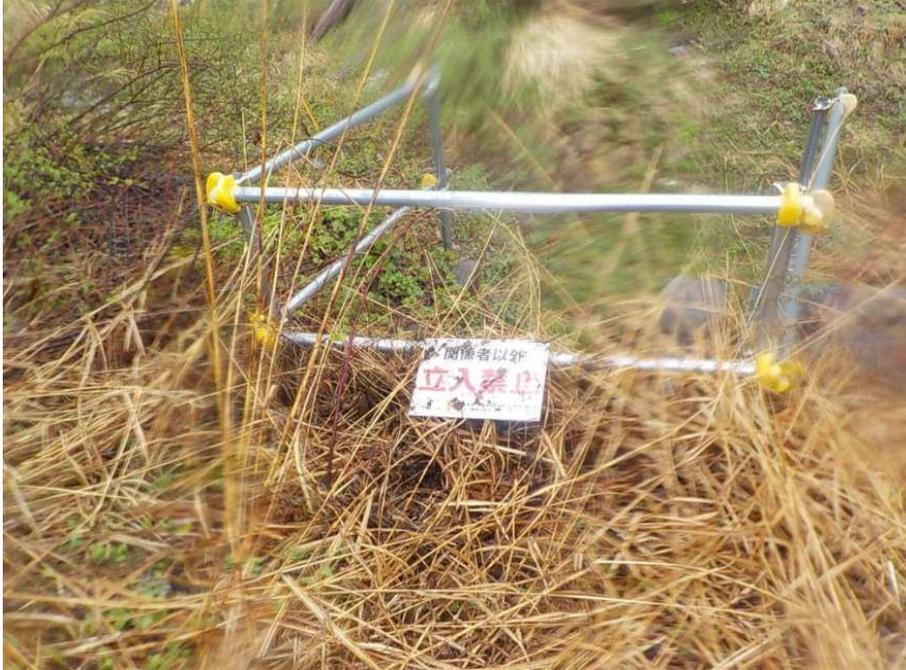
### ※対策前

※注意喚起看板が脱落

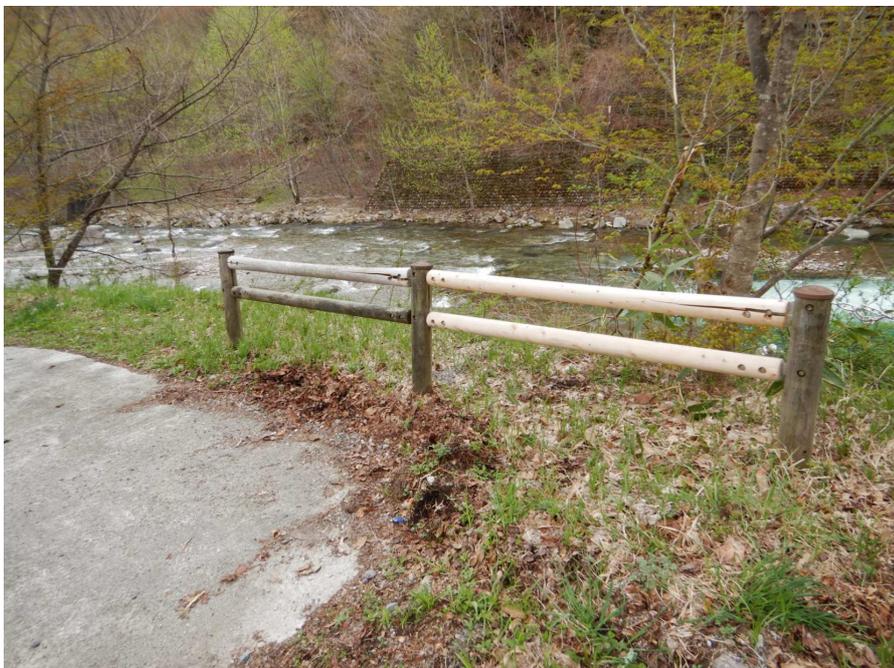
### ※対策前

※転落防止柵破損

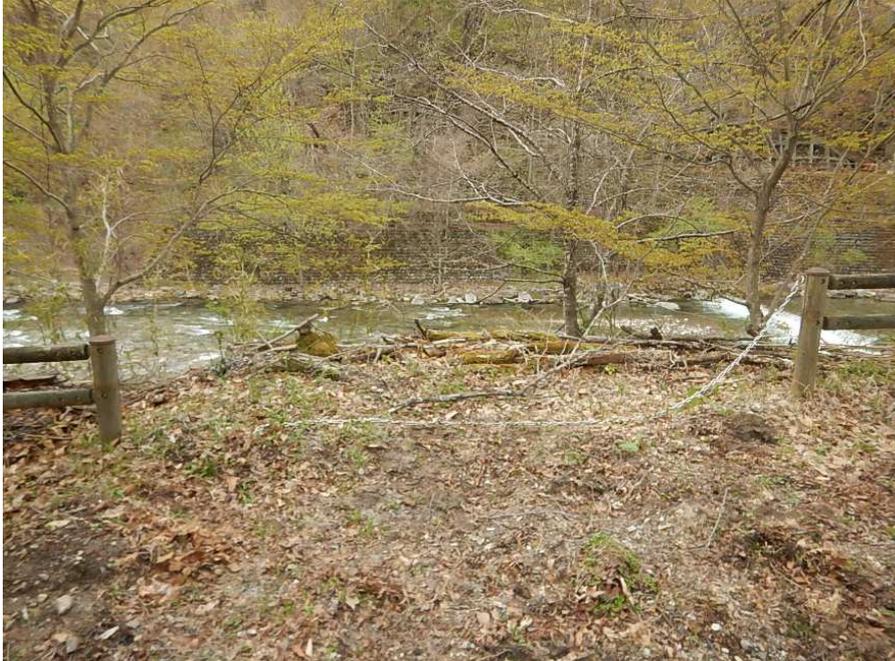
**※対策前**

※転落防止チェーン脱落

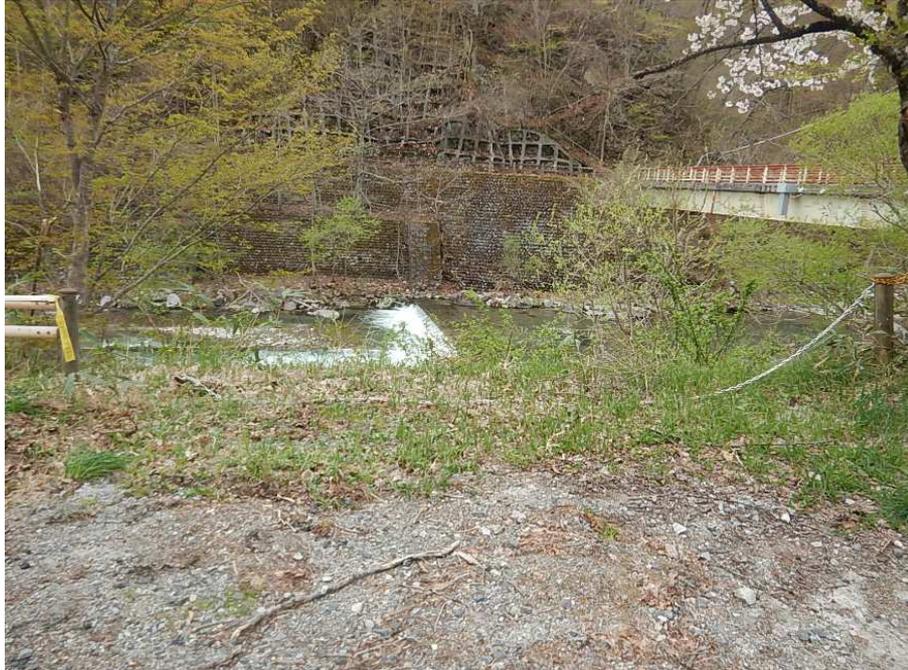
## ※対策前

※転落防止チェーン脱落
