関東地方整備局管内 工事事故事例 【平成29年度11月期】

関東地方整備局
企画部 技術調査課

平成29年11月期 工事事故発生事例

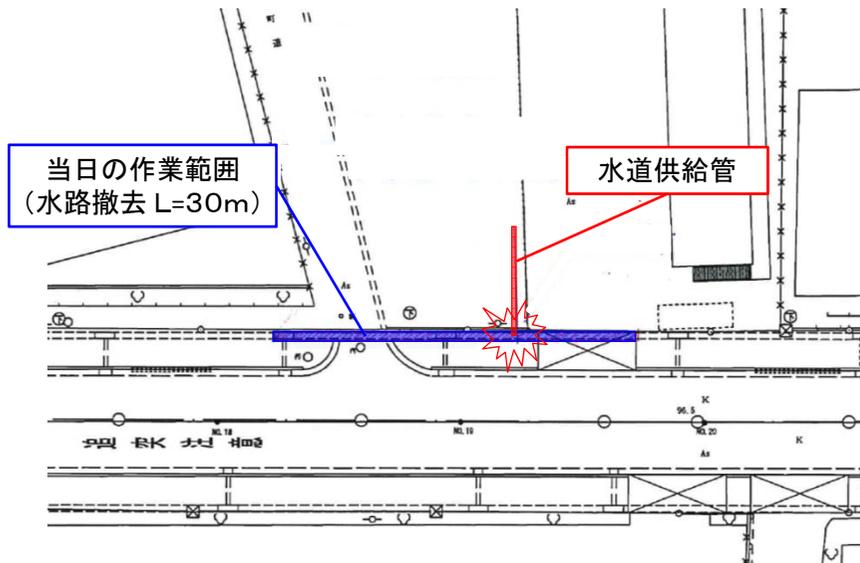
事故発生状況(平面)

- ・排水構造物の整備に伴い、圧砕機を用いて既設水路を破碎した後、バックホウで破碎殻の撤去作業を行っていたところ、民地への水道供給管を損傷。
- ・損傷により供給先のアパート1軒(8世帯)が約3時間20分に渡り断水した。

水道管理者からの情報により損傷した供給管の存在は把握していたが、配管形状までは把握しておらず、水道本管から真横に配管されていると思い込んで作業を実施した。

埋設管との近接作業において、刃先監視員を配置せずに作業を実施した。

施工計画及び作業手順書を見直し、構造物取り壊し作業においても埋設物に配慮した作業手順や掘削ルールを定め、明記する。

埋設物近接箇所における作業時は刃先監視員を専任配置し、作業を監視する。

埋設物近接箇所における作業時は管理者への立会依頼を徹底し、確認を求める。

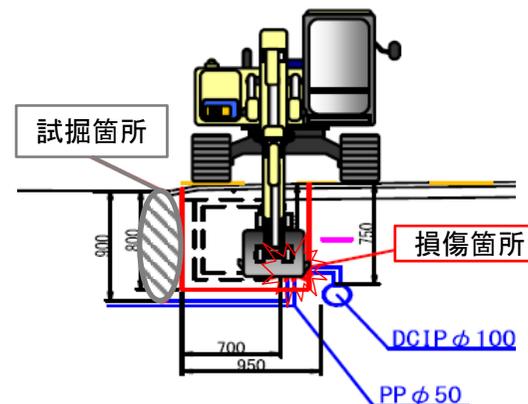
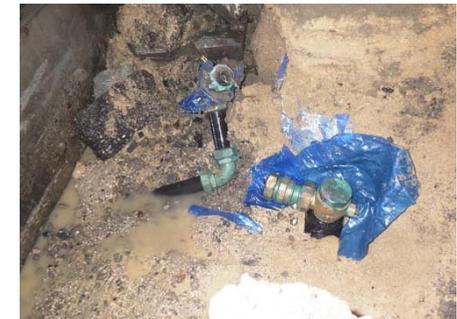
事故発生状況(断面)

水道本管から立ち上がっていた民地への供給管を損傷した

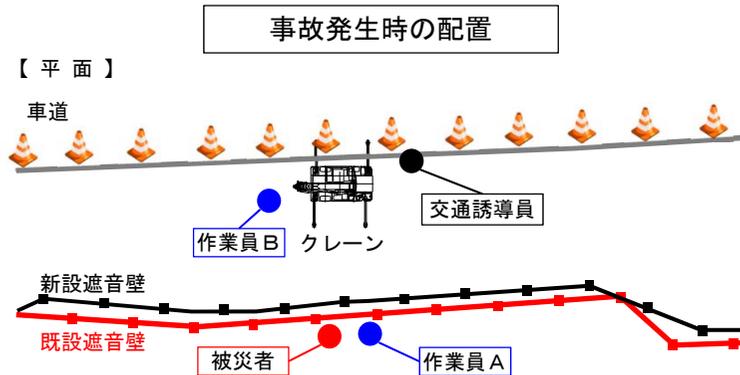
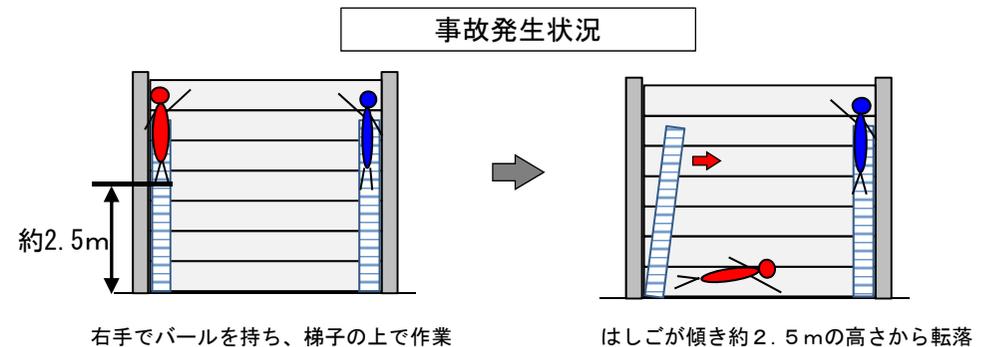
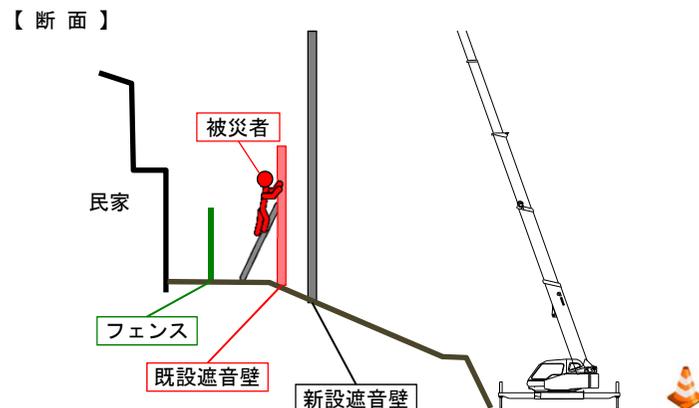
- ・被災者(60代作業員)は、既設遮音壁の透光板撤去作業に際し、玉掛けロープを掛けるため透光板をバールで持ち上げロープを通す隙間を作る作業を行っていた。
- ・高さ約2.5mのはしご上で作業を行っていたところ、はしごが傾いたため、被災者がバランスを崩し落下し、負傷した。(腰椎骨折等)

作業場所が狭隘であり足場が設置できなかったが、安全帯を掛けるための親綱は設置しておらず、既設遮音壁の支柱であるH鋼天端のウェブ部に安全帯のフックを引っ掛けるよう指導していた。

安全帯は着用していたが、フックは掛けておらず、落下時に安全帯が機能しなかった。

はしごを遮音壁の支柱部に立て掛けることで固定措置とみなし、転位防止措置を行っていなかった。

単管パイプ、クランプを使用して親綱を設置できる仮設を行い、親綱を設置する。また、施工計画や作業手順書を見直すとともに、墜落の危険について作業員へ再教育を行う。

単管パイプを使用してはしごを固定し、転位防止措置を行う。

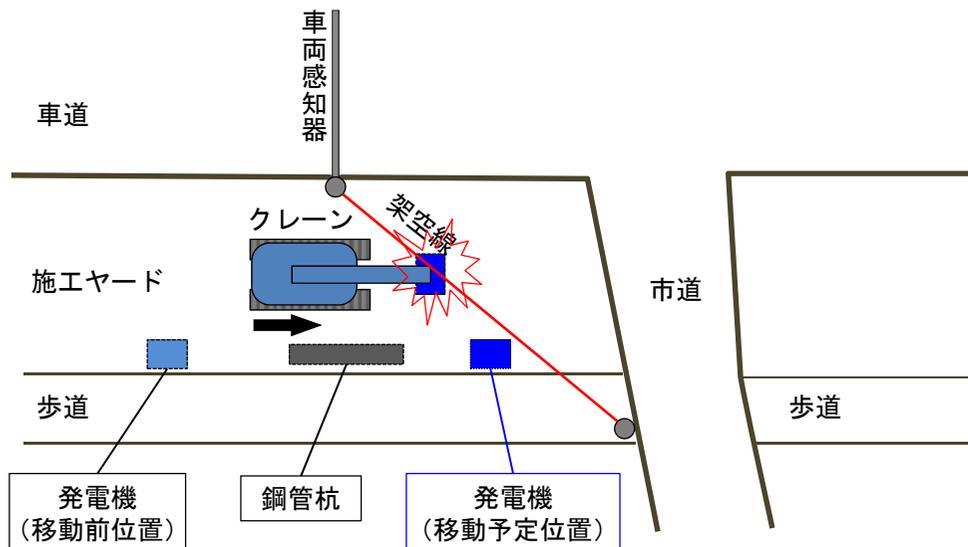
事故発生時の配置・発生状況

- ・ 鋼管杭の設置に先立って、杭の先端補強溶接を行うため、溶接に使用する発電機をクローラークレーンで移動していた。
- ・ 荷を吊ったまま、荷下ろし地点まで移動していたところ、ブームの先端が施工箇所付近の信号用に設置されている車両感知器の架空線に接触し、架空線を切断した。

三角旗や注意看板が切断箇所付近には設置されておらず、架空線に対する注意が希薄になっていた。

当初、発電機はクレーンを巡回させて移動する予定であったが、予定していた荷下ろし地点まで届かなかったため、オペレーターは短距離なら問題ないと判断し、荷を吊り上げたままクレーンを移動させた。

誘導員と監視員を兼務しており、誘導員はクレーン付近にあった他の支障物に気を取られ、架空線に対する注意が欠如した。

建設機械と接触の危険がある全ての架空線に対し三角旗を設置するとともに、のぼり旗を追加設置し、架空線が添架されている柱には架空線の高さを明示する看板を設置する。

クレーンのブーム高さ制限装置を用いてアームの高さ制限を設定し、架空線との接触を防止する。

現場のハザードマップを作成・掲示することで作業員に作業エリア内の危険を周知することで、公衆損害等について改めて注意喚起を行う。

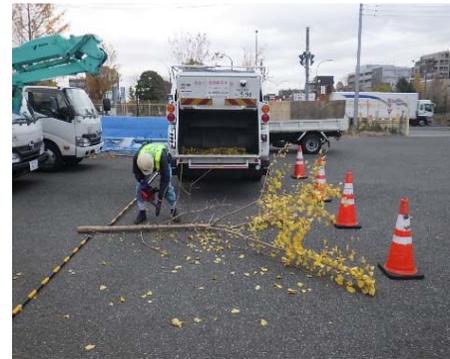
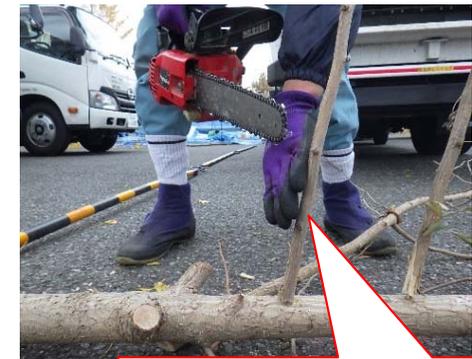
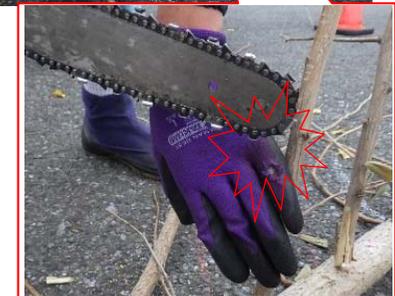
事故発生状況

- ・地上に剪定枝を置いた状態で枝の切り落とし作業を実施
- ・切り落とす枝を左手で押さえ、右手でチェーンを持ちエンジンを始動させたところ、刃が左手小指に接触

取扱説明書には片手作業の禁止が明示されていたが、実際には片手で作業を行っており、エンジンが始動した際に、工具が制御できなかった。

安全訓練や新規入場者教育時にチェーンソーを使用する作業員に対して、取扱説明書や伐木等の業務に係る特別教育資料に基づき安全教育を行う。

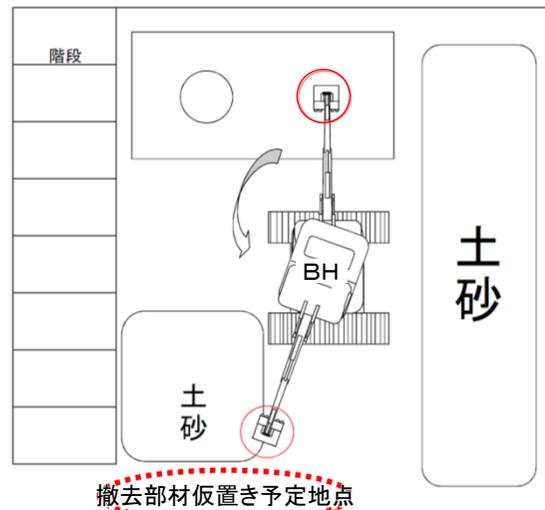
事故発生時の平面配置

- ・装置の更新に伴う、既設装置の撤去作業において、パンザマスト(鋼管柱)の撤去を行っており、当初はラフタークレーンを用いてパンザマストを吊り上げる計画であったが、根固めコンクリートが支障となり吊り上げが出来なかったため、コンクリート撤去後にパンザマストを吊り上げる事とした。
- ・コンクリートの撤去及び周囲の掘削後、パンザマストを吊り上げる際、掘削作業に使用したバックホウをそのまま使用して吊り上げたところ、回転時にバックホウがバランスを崩して転倒した。
- ・使用したバックホウにはクレーン機能が備わっていなかった。

吊り上げ作業を行う際に、使用機械の段取り替えを省略し、クレーン機能の備わっていないバックホウを使用した。また、傾斜地で吊り上げ作業を行っており、合図者・誘導者も配置していなかった。

作業従事者全員に車両系建設機械の用途外使用の禁止や関連する安全衛生規則について安全教育を行い、周知徹底する。

下請けが作成した作業手順書について元請と事前に打ち合わせを行い、作業手順の把握や安全指示事項について双方で確認を行う。また、計画と現地に相違が生じた場合は、変更作業計画書を作成後、作業員全員に変更内容を周知したうえで作業を再開する。

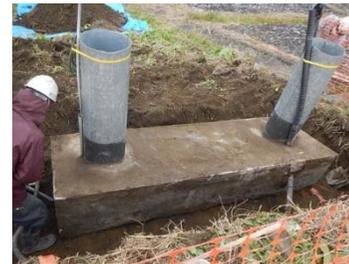
① 柱上部を切断撤去

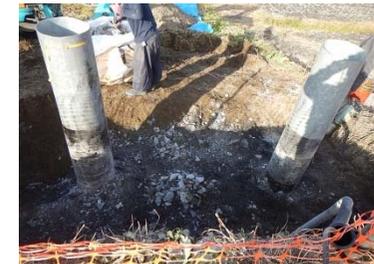
② 根固めコンクリート撤去

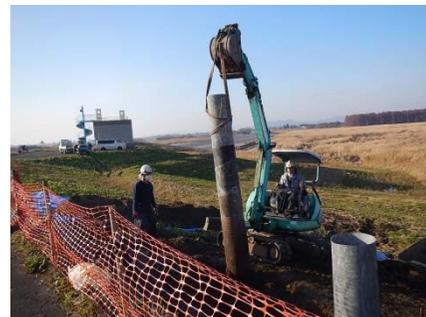
③バックホウにより吊り上げ

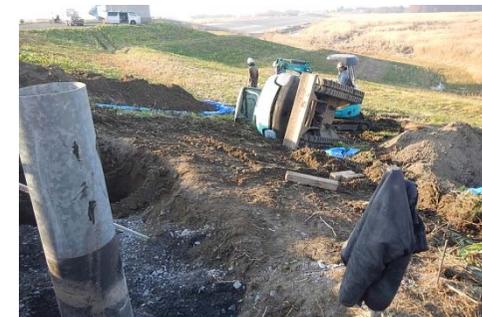
④バランスを崩し、転倒
