関東地方整備局管内 工事事故事例 【平成29年度2月期】

関東地方整備局
企画部 技術調査課

平成30年2月期 工事事故発生事例

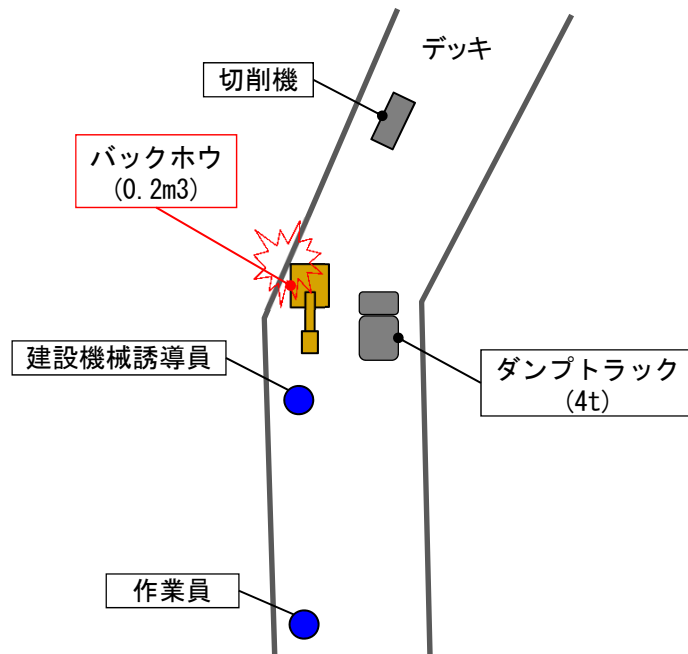
事故発生時の配置

- ・ 歩行者デッキ上の舗装切削作業に伴い発生した切削殻を、バックホウでダンプトラックへ積載する作業を行っていた。
- ・ バックホウが切削殻の上に乗り上げながらダンプトラックに向かって後進で移動していたところ、後方の高欄に気づかず、キャタピラが高欄に接触し約2.5m損傷させた。

事故発生当時、誘導員は切削殻のすき取り作業を行っており、バックホウオペレーターの独断により誘導員の誘導が無い状態で後退した。

バックホウオペレーターはデッキが途中で曲がっていることに気づかず直進し高欄に接触した。また、接触の危険のある箇所に目印等の明示をしておらず、危険箇所を見落としやすい状況であった。

○後方確認徹底・前進移動の実施、誘導員の配置

必ず後方確認を実施し、進行方向に旋回してから前進で移動する。また、専任の誘導員を配置し、誘導員の誘導に従い移動する。

○危険箇所の明示

作業エリアの危険箇所にリボンテープを用いて明示を行い、注意を促す。

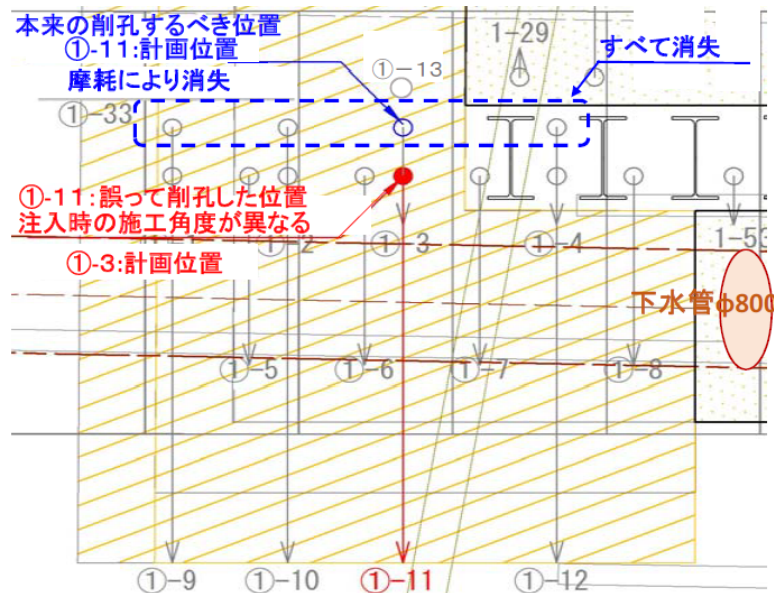
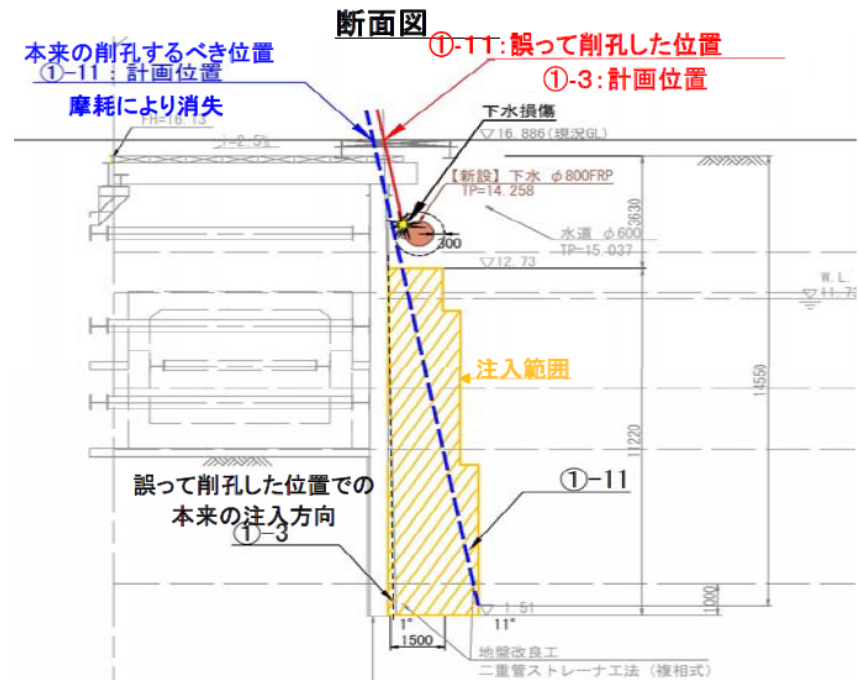
事故発生状況

- ・ 地中連壁の溢水防止のため、既設下水道管の下方に薬液注入を行う予定であり、ボーリングマシンを用いて削孔作業を行っていたが、誤った位置に記されていたマーキング箇所から削孔したため、既設下水道管を貫通し損傷させた。
- ・ 当初、覆工板に記されたマーキングは図面の判読ミスで位置が誤っており、正しい位置にマーキングし直していたが、修正マーキングが交通開放により摩耗し消失していたため、誤った当初のマーキングから削孔してしまった。

正しい位置に修正したマーキングが摩耗により消失してしまっていたため、元請は再度マーキングするよう指示したが、実施状況は確認しなかったため、実際は正しい位置のマーキングが不鮮明なまま削孔が開始された。

予防措置として、探針棒で埋設物を確認することとしていたが、事前に把握していた下水道管の埋設深さに対して探針長が不足しており、予防措置として機能していなかった。

○マーキングの明示徹底

日々の交通開放に伴い、マーキングが消失している場合の作業手順を明記し、元請の確認後に作業開始するよう周知徹底した。

○事前確認の徹底

探針棒による探針は埋設物の下端以下まで確認することとし、予防措置として機能するよう見直した。また、埋設物の位置を作業従事者が常時確認できるよう、施工機械に平面図及び横断図を備えた。

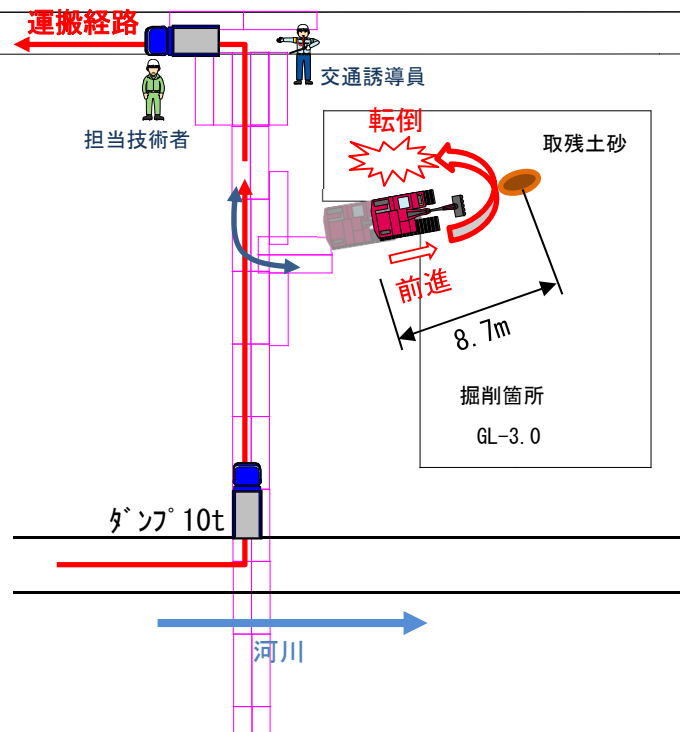
事故発生時の配置

- ・土取場での土砂積込み作業のため、バックホウによる掘削作業を行っていた。
- ・バックホウが掘削底面に残り土を集めるため、路肩にバックホウを寄せたところ、キャタピラが滑り、バランスを崩したバックホウが転倒した。
- ・バックホウの作業足場は集積土により法肩が不明瞭な状態であり、早朝に降った小雨の影響で地盤が濡れた状態であった。

元請からは掘削底面の土砂の取り残しや不陸は残っても良いと口頭で指示されていたが、オペレーターは取り残し土砂が気になり、法肩に寄って掘削底面の土砂を集積しようとした。

集積した掘削土により地山の法肩部が確認出来なかったほか、雨の影響で地盤が濡れており、バックホウの作業足場が不安定な状態のまま作業を行った。

○作業指示の周知徹底

オペレーターのKY時に現地条件を踏まえて重機足場の危険要因を抽出し、作業指示を周知徹底する。

○重機足場の安全確認徹底

重機足場は敷鉄板を敷設し、作業足場の明示及び地盤の安定を確保する。敷鉄板は法肩から50cm以上離すことで、十分な離隔を確保して安全に作業を行う。
