●砂防施設効果事例：田茂沢第1,2砂防堰堤

# 芹沢地区 土石流災害再度災害防止対応について

## ●平成 27 年 9 月関東・東北豪雨による災害概要

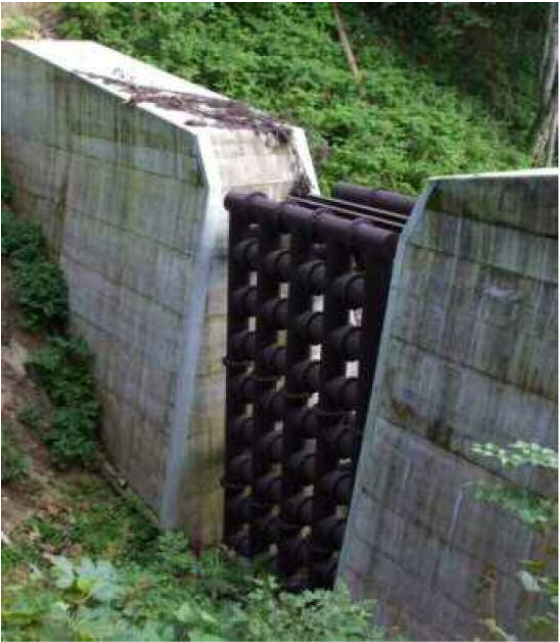
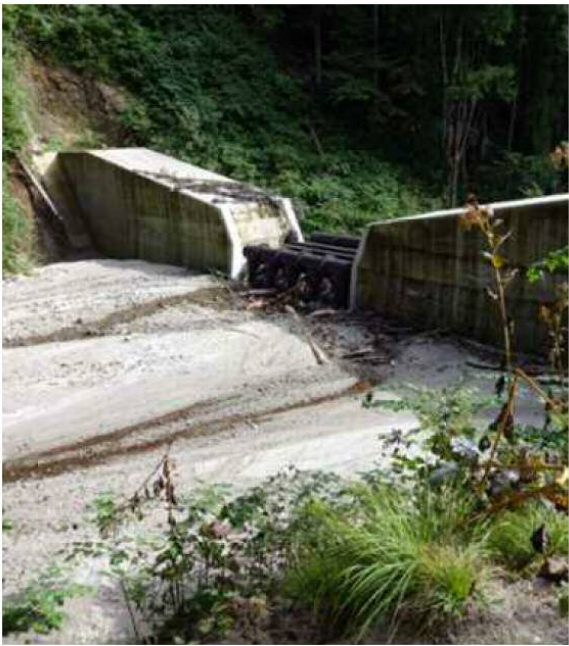
災害発生日：平成27年9月10日  
降雨状況：連続雨量 603mm（9月6日16時～10日22時）  
時間最大雨量 57mm（9月10日2時～3時）  
※中三依雨量観測所（国土交通省）  
発生箇所：栃木県日光市芹沢  
崩壊状況：土石流捕捉量 約15,500m<sup>3</sup>  
（第1堰堤：約14,000m<sup>3</sup>、第2堰堤：約1,500m<sup>3</sup>）  
状況：9月10日の大雨により、日光市芹沢地区では土石流が多発して甚大な被害が発生したが、地区内の田茂沢では砂防堰堤が整備されており、土石流に伴う土砂や流木を完全に捕捉。下流集落（人家12戸）への被害を未然に防止。

田茂沢第1砂防堰堤（左：土石流発生前 右：土石流発生後）

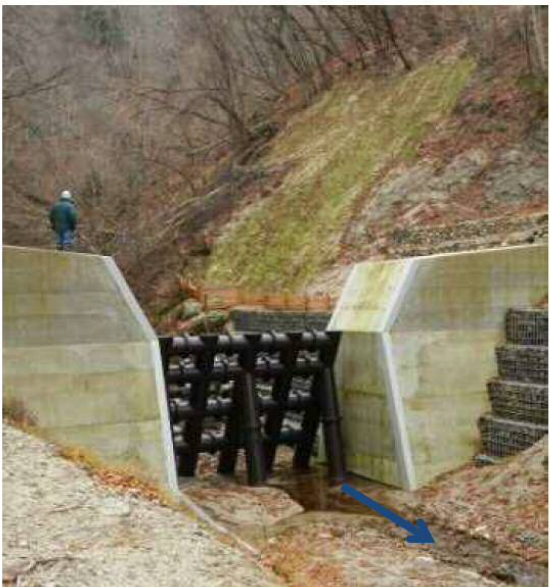
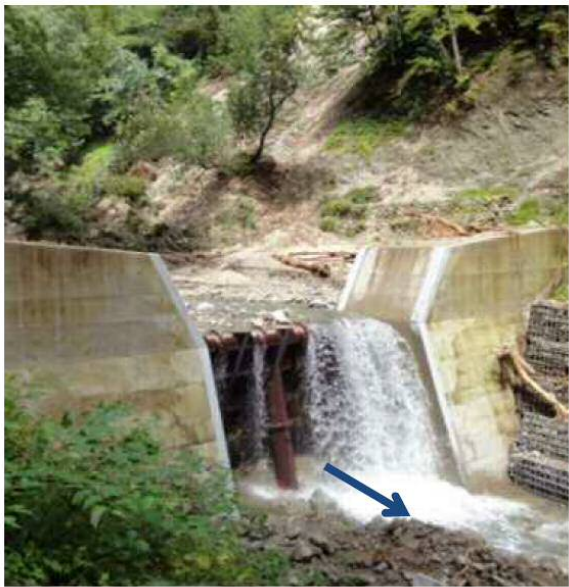
田茂沢第2砂防堰堤（左：土石流発生前 右：土石流発生後）

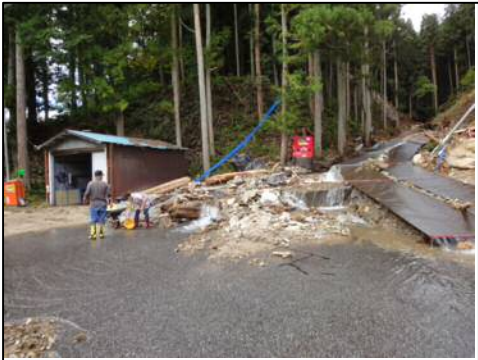
ウドン沢

- ・場 所：栃木県 日光市 芹沢地区
- ・発災日時：平成 27 年 9 月 10 日（木） 午前 1 時頃から 5 時頃
- ・被災箇所：下坪沢、下坪上沢、滝向沢、中坪下沢、中坪上沢、ウドン沢、田茂沢（2 箇所）
- ・被災概要：土石流により人家全壊 5 棟、半壊 1 棟、負傷者 2 名、市道芹沢線は寸断され住民 14 戸 25 名が一時孤立
