积水水門新設工事～堤防開削調査について～

¹利根川上流河川事務所 計画課 (〒349-1198 埼玉県久喜市栗橋北二丁目19番1号)

积水水門は、茨城県による女沼川の整備に合わせ、利根川本川左岸125.5kmで水門新設工事が施工中であり、堤防開削調査は、水門新設工事に伴い堤防を開削することとなったため、「河川堤防開削時の調査マニュアル」に基づき実施した。実施内容は、開削した下流側の堤防横断方向の断面で、開削断面の土質状況の確認、築堤履歴等の確認、土壌硬度の測定、現場密度試験、室内土質試験を行った。本報告は、開削調査より明らかになった築堤履歴および履歴毎の土質特性について結果を述べるとともに、開削調査結果の今後の活用方法について報告するものである。

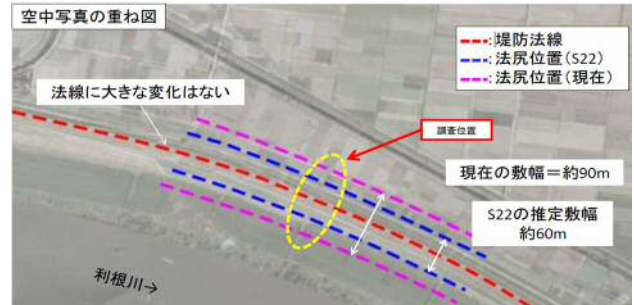
写真-1 当該箇所周辺における堤防位置の変遷

また、写真-1は昭和22年と現在の堤防法線の位置を示したものである。両者を比較すると、堤防法線に変更はないが、堤体の敷幅が広がっていることが確認できる。以上のことから当該箇所では昭和22年段階の堤防に対してかさ上げ、その後拡幅を行い現在の堤防形状に至っている。

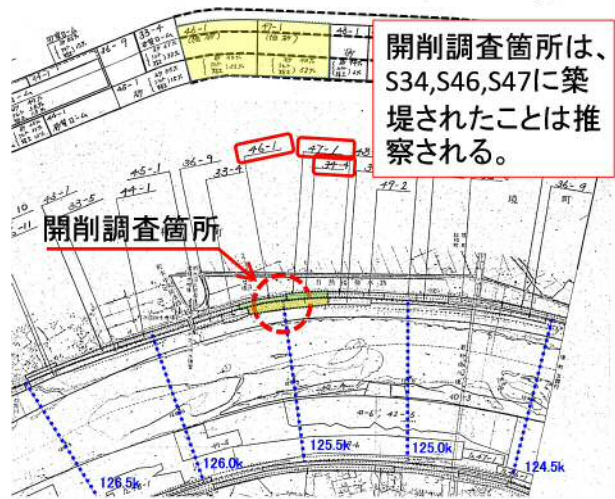
図-5 開削調査箇所周辺の築堤工事履歴

図-5は、「堤防履歴調査 築堤平面図」（S60.3 利根川上流工事事務所）より抜粋した開削調査箇所の周辺の堤防の工事履歴を示したものである。図-5より、開削調査箇所の周辺の堤防は昭和34年に築堤後、昭和46年および昭和47年にかけて川裏の尻付近を嵩上げしたことが確認できた。

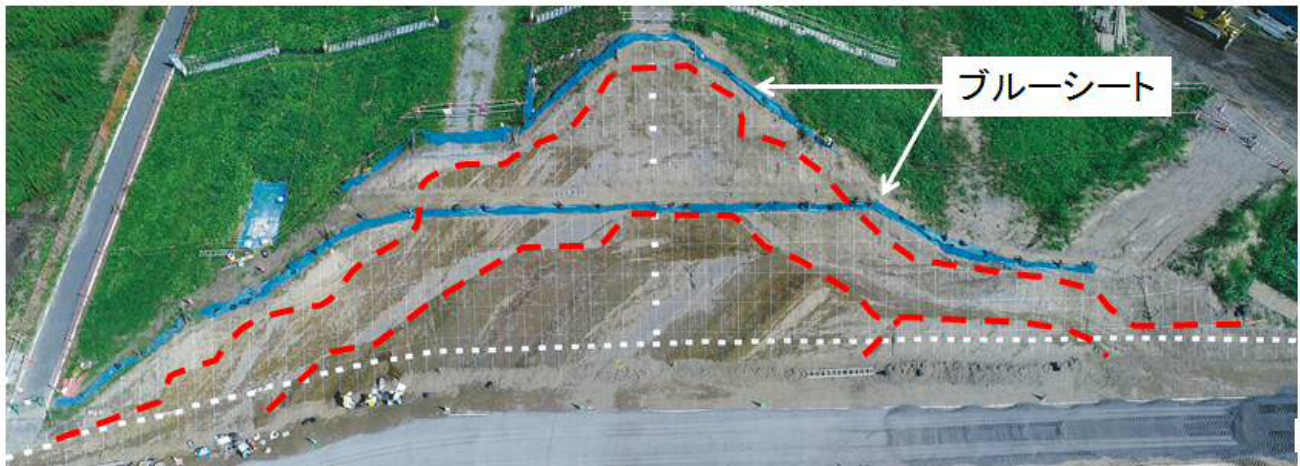
写真-2 堤防開削断面写真（下流側）

写真-2および図-7は、堤防横断方向の開削断面を示したものである。写真および図-7より、当該地の築堤履歴は複雑であり、前述した築堤工事履歴を参考にすると、築堤履歴は大きく4回に区分されることが判った。

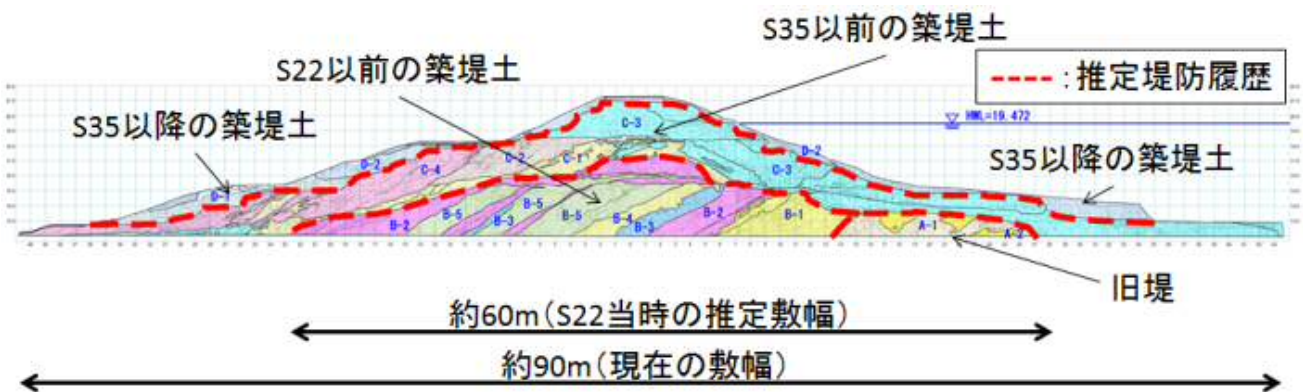
図-7 開削断面結果図（下流側）

B層をかさ上げ、拡幅するように分布する。本層は、前記した図-5より昭和34年以降に築堤された堤体土と推察される。また、図-7に示した開削断面結果図より、本層の築堤時の堤防敷幅は、約90mであり、前記した写真-1の結果とも符合する。

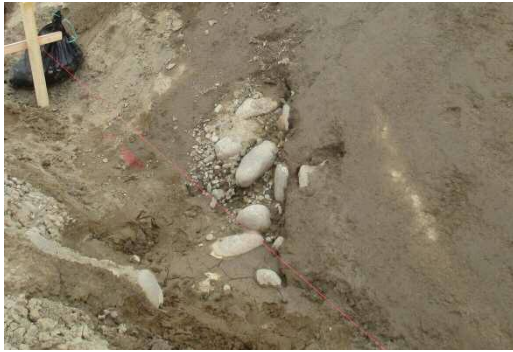
写真-3 旧護岸と推定される玉石

なお、開削調査では、川表側の小段下部の本層の前面に玉石が積み上げられているのを確認し、明治32年の文献に記載されている低水護岸と推察され、本層はそれ以前に施工されたと推察される。（写真-3）

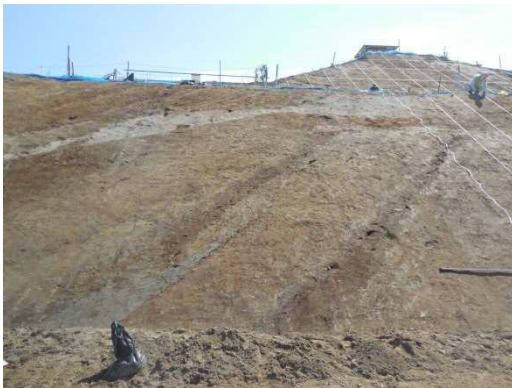
写真-4 土質分布状況（B層）

土質は、砂質土、粘性土、ロームと様々な土で構成される。各築堤土とも川裏側に向かって法面に沿う形で分布するのが特徴（写真-4）であり、大きく5つに区分できる。なお、本層の築堤年代は古く、当時の施工技術では人力施工が主である事から、比較的締固め度が低いことが特徴である。

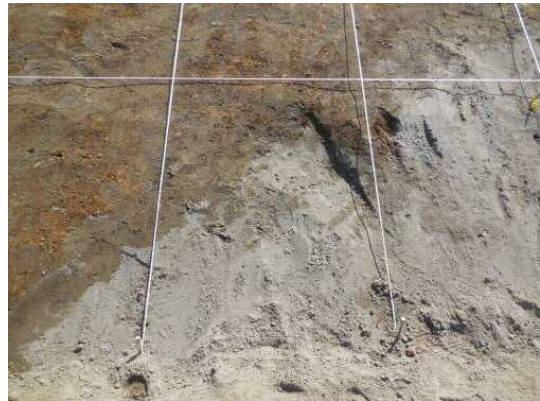
写真-5 粒度分布の悪い砂

履歴区分C-1層は細砂～中砂を主体とする粒度分布の悪い砂であり、A層の法面に沿うような形で分布する（写真-5）。また、C-1層内にはC-1層の施工後に盛りられたと推察できる粘性土が一部めり込んで分布している（写真-6）。全体に含水量は少なく、締り具合は緩い。色調は褐色を帯びる。

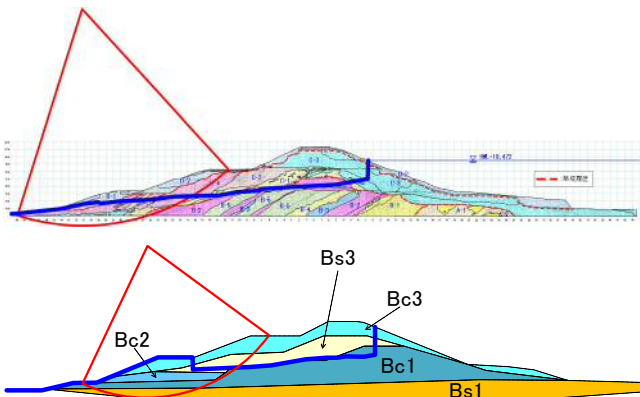
図-9 開削調査結果断面(上)と詳細点検時の代表断面(下)の円弧形状

今回の調査では、すべり安全性照査について実施した。今回の土質区分で確認するとC-4、B-2及び旧堤と同様であると想定したA-1を通る範囲となっている。(図-9)

・C-4、B-2はロームを主体とする築堤土で、今回調査(図-10)で強度は粘着力が $c = 15 \sim 25 \text{ (kN/m}^2)$ である。詳細点検(図-11)では $c = 20 \text{ (kN/m}^2)$ で設定しており、今回調査の範囲内の値であった。

・A-1については今回調査(図-10)で内部摩擦角 $\phi = 29^\circ$ が得られている。詳細点検(図-11)での設定値は $\phi = 22^\circ$ であり、詳細点検における設定値は今回調査から考えるとやや安全側の値であると考えられる。

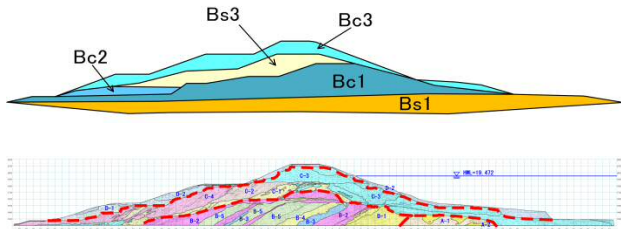
図-13 詳細点検時の代表断面（上）
と開削調査結果断面（下）

- ・Bs1層（A-1層に該当）の分布が詳細点検時と異なり、川表側にやや厚く分布する。
 - ・Bc1層（B-1層～B-5層に該当）とされていた築堤土が開削調査結果より粘性土と砂質土の互層であることが確認された。
 - ・Bs3層（C-1層，C-2層に該当）およびBc3層（C-3層，C-4層に該当）の分布状況は開削調査結果でも類似しているが、開削調査結果ではややBs3層の分布は局所的である。なお、開削調査で確認された堤体表層の被覆土（D-1層，D-2層）は、詳細点検時のBc3層に該当すると推察される。
- ③ すべり安全性照査の割増係数について
詳細点検時で川裏のすべり安全率の基準値を設定する

詳細点検時の川裏のすべり安全率は1.365であるのに対し、開削調査結果を反映した川裏のすべり安全率は1.612（1.18倍）であった。なお、築堤履歴が複雑な場合の割増係数は1.2であり、築堤履歴が複雑な場合における割増係数の1.2と概ね一致する。（図-14）
