平成29年台風21号による川崎港岸壁の被災メカニズムと復旧対策

2017年（平成29年）10月16日に発生した台風21号により、被災した川崎港コンテナターミナルの岸壁の応急復旧及び本復旧を行った。本稿では、被災状況、被災メカニズム、復旧対策について報告するものである。

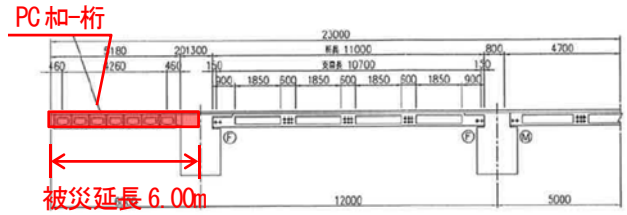
図-7 被災箇所縦断面図（岸壁法線平行方向）

岸壁の全長は431mだが、その内東京側から約350m地点、延長L=6.00m、幅B=13.00mが被災した（図-6）。当該箇所の構造は工場で製作したPC桁が7本並び、PC鋼線により横締めされ1つのコンクリート版ようになっており、端部がアンカーによって固定されている。今回の台風ではアンカーが損傷し、更には上部のインターロッキング舗装も損傷した（図-7, 8）。

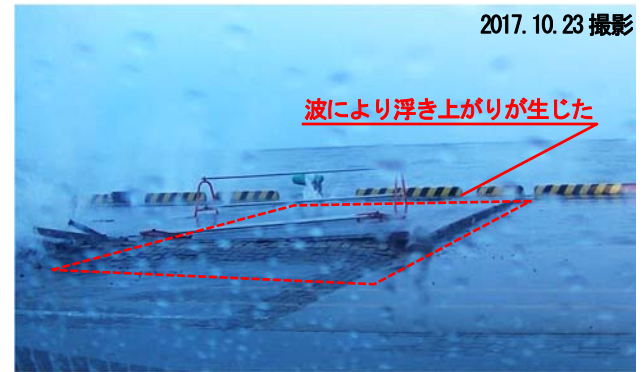
写真-1 被災箇所

損傷範囲としては比較的小範囲ではあったが、コンクリート版の浮き上がりにより、コンテナの荷役機械であるガントリークレーンの走行に支障が生じたため、コンテナ荷役に大きな影響がでた（写真-1）。

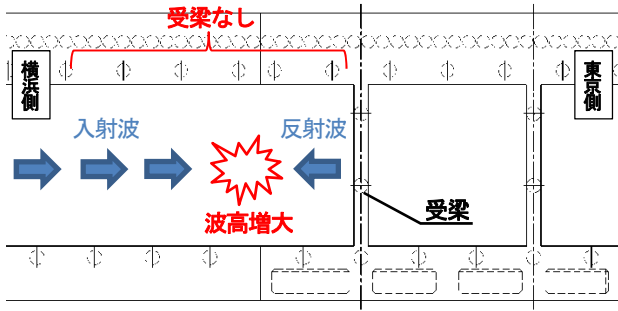
図-9 波高増大のイメージ 平面図

台風21号により潮位がHWL以上、既往最高潮位（HWL）近くまで上昇し、高波浪が発生することにより被災したと想定された（表-1）。更に、被災箇所は第1バースの端部に位置し、図9, 10のとおり法線直角方向に受梁がある構造となっており、横浜側に隣接する第2バースでは法線直角方向に受梁がない構造になっている。このため、被災箇所では、東京側にある受梁に波が当たり、反射波となり、入射波との重複波により波高が増大し、大きな揚圧力が作用したと想定される。

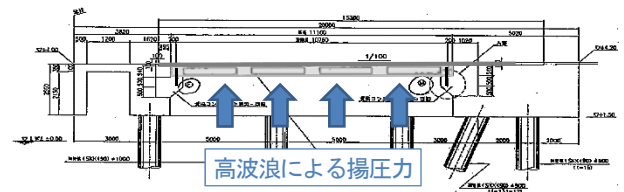
図-11 被災メカニズム①

- 高潮状態となり、潮位が既往最高潮位 (HHWL) 近くまで上昇し、高波浪 (揚圧力) が作用 (図-11)
- PCホロー桁及びアンカー部が損傷 (図-12)
- 浮き上がりが発生し、インターロッキング舗装等の桁の上部構造も破損し、荷役機械の走行に障害となる段差が発生した (図-13)。

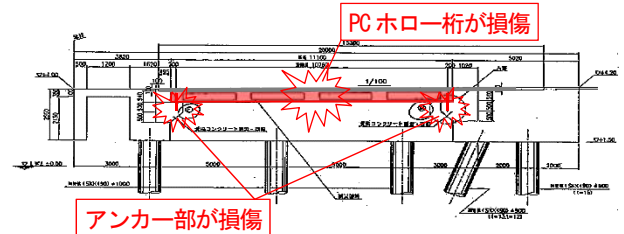
図-12 被災メカニズム②

算出した波高から被災時の揚圧力を算出し、①PCホロー桁の曲げ耐力、②アンカー部の引張強度を照査した。照査の結果、いずれもNGとなった。また、上記より桁と受梁を固定するアンカー部が損傷したと考えられるため、PCホロー桁の自重と揚圧力を比較したところ揚圧力の方が大きいことから、PCホロー桁の浮き上がりが生じたと考えられる。

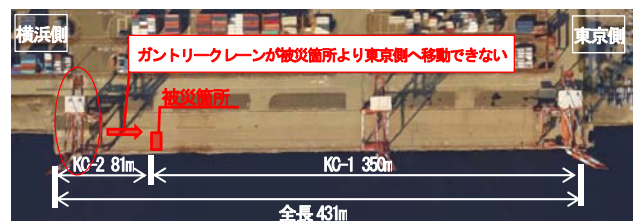
図-14 被災箇所とガントリークレーン位置関係

コンクリート版の浮き上がりのため、コンテナの荷役機械であるガントリークレーン1基が使用できない状況となったため、岸壁の借受者より早急な復旧を要望された (図-14)。

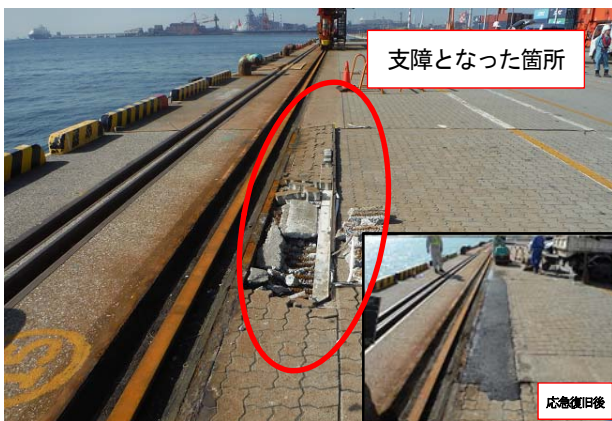
写真-3 支障箇所及び応急復旧後

ガントリークレーンを使用できない場合、荷役能力の低下や、コンテナ船の運航等に支障を及ぼすと判断されたため、応急復旧工事を行った。応急復旧工事の内容は、破損したインターロッキング舗装を撤去し、アスファルト舗装で応急復旧するという簡易なものであるが、ガントリークレーンは、レールスパン30.5m、アウトリーチ

50.0mの大規模な機械設備であり、数cmの段差も許さない繊細な構造となっているため、細心の注意を払いながらの調整・工事となった（写真-2,3）。
