藤原ダムの落雷による被害と復旧について

野口 靖雄

関東地方整備局 利根川ダム統合管理事務所 防災情報課 (〒371-0846 群馬県前橋市元総社町 593-1)

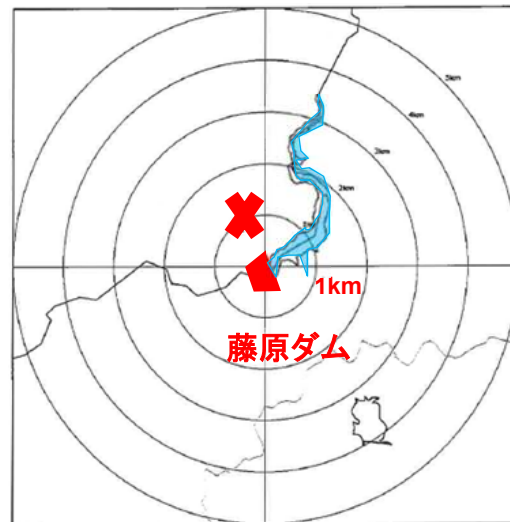
図 1：落雷状況図

平成 29 年 7 月 13 日に発生した群馬県北部の落雷状況を落雷解析を行っている(株)フランクlin・ジャパンに協力していただき、落雷データを提供していただいたので、当日の落雷状況を図 1 に記す。

深夜 1:30 頃から近隣への落雷は確認されているが、設備障害が確認された時刻と表 1 に示す落雷データの時刻が一致しており、この誘導雷が伝送ケーブルを伝って、異常電圧を発生させ設備を故障させたと考えられる。

このとき観測された落雷サージ電流は、103kA とされており、100kA を超える雷撃電流

の頻度は落雷全体の 5% 程度であることから、非常にまれな大きさの雷であったことがわかる。

落雷地点は、ダム周辺 約 1 km の山中付近であるが、この付近一帯が岩盤地帯であることから雷撃電流を地中に逃がすことができず、雷の電流は岩盤地表を伝い周辺へ拡散したと推測される。

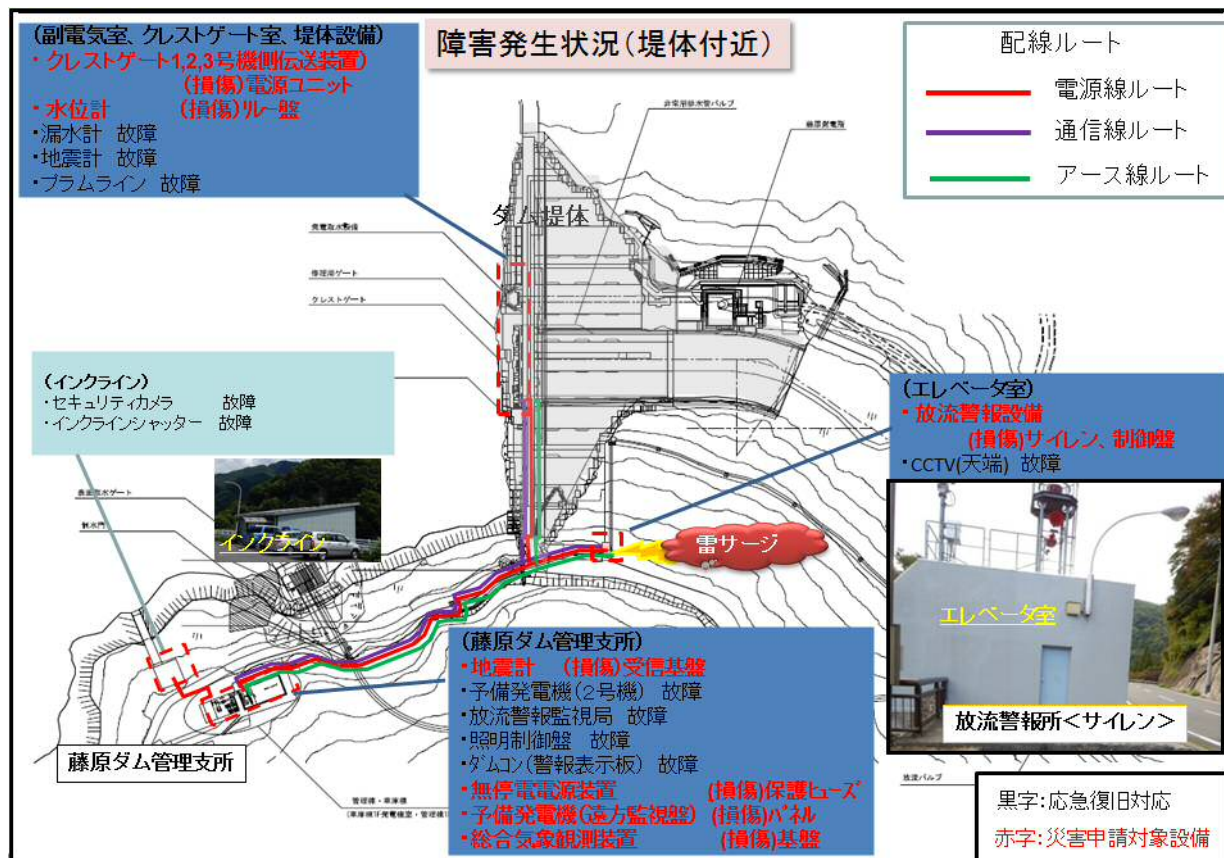
図 2 : 被災箇所図

落雷による被災箇所を図 2 に記す。ダム堤体の放流設備、エレベータ設備は、動力電源ケーブルを始め、ダムのあらゆる制御監視機能を担う通信ケーブルによって、ダム管理支所と電気的に繋がっている。今回、最も被害を受けたのは、エレベータ室の屋上に設置してある放流警報用の大型サイレンであり、モーター動力によりサイレン鳴動させる装置である。

サイレン制御盤の焼損具合から判断し、岩盤地表を伝い周辺へ拡散した雷の電流は、これらの制御通信ケーブルに対し、高い電圧を誘導させたと考えられる。制御通信ケーブルを伝い、許容電圧を越えた端子部で火花を発生させ、微弱な信号をやりとりする制御基盤内では避雷素子をも通過し、装置の内部破壊(写真 1 参照)をおこしていた。さらに、電氣的に接続されたダム堤体やダム管理支所へ誘導電流が進入し、ダムコンの制御機器や水位観測設備、停電時に電源供給する設備の故障が発生している。これにより、支所からのゲート操作が出来ないだけでなく水位が計測出来ないことから、放流量の演算に支障を来す事態を発生させた。

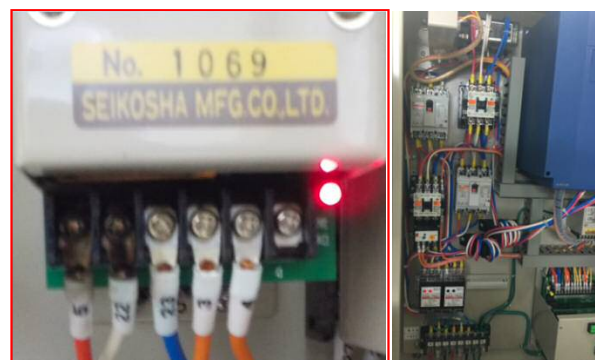
写真 1 : 焼損したサイレン制御盤 端子部

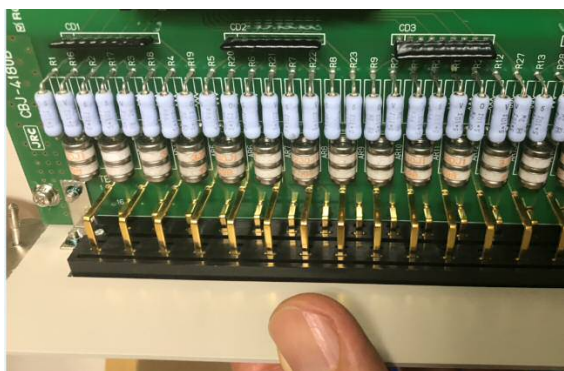
1点目は、装置の雷対策のために設けられた基盤の存在である。ダム放流操作演算また観測データを送受信処理するために、外部との通信用の装置には、避雷素子が内蔵されている。(写真2参照)しかし、微弱な通信信号をやりとり機器の特性上、雷激の被害を最小限に食い止めるためには、小さな電流であっても進入を抑制する仕様にしなければならない。

これにより、演算にとって重要な制御サーバ、通信処理機能は守られるが、この避雷素子の損傷により、外部との通信が出来なくなり、結果的に観測データの欠測やダム放流遠隔制御などの操作に支障を来してしまう。

写真2 損傷した機器内部の避雷素子

電力線及び通信線に避雷器（SPD）を集中して追加設置し、装置内の避雷器と併せて二重保護とするとともに、落雷で破損する避雷器の交換を容易とし、復旧に要する時間の短縮を図る。

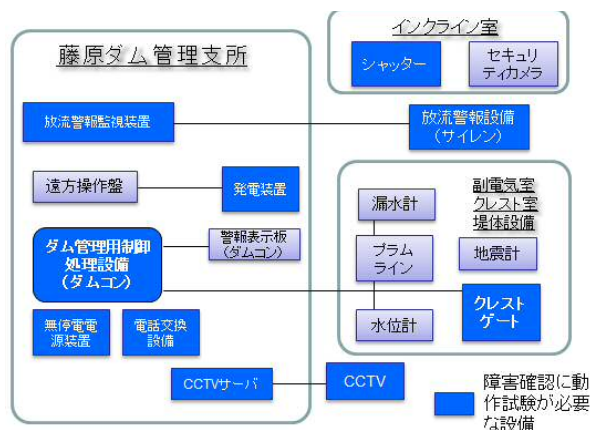
図3 設備別の障害確認方法

2点目は、故障状況を的確に把握することの難しさである。ダム放流操作に関わる設備(図3参照)は、目的ごとに整備された機器それぞれが連携し機能を果たしているため、処理異常、通信異常が発生した際にどの装置に障害を期しているのかの原因特定が難しい。またデータ欠測など帳票印字結果などを元に「目に見える障害」として異常が検知できるものについては原因特定が容易に行えるが、「ゲート開閉操作」や「カメラの旋回操作」、といった「試験運転」を行って初めて障害が「地震計の疑似振動試験」といった「試験運転」発生しているかどうかを認識できるものについては、障害の発見が遅れてしまう。

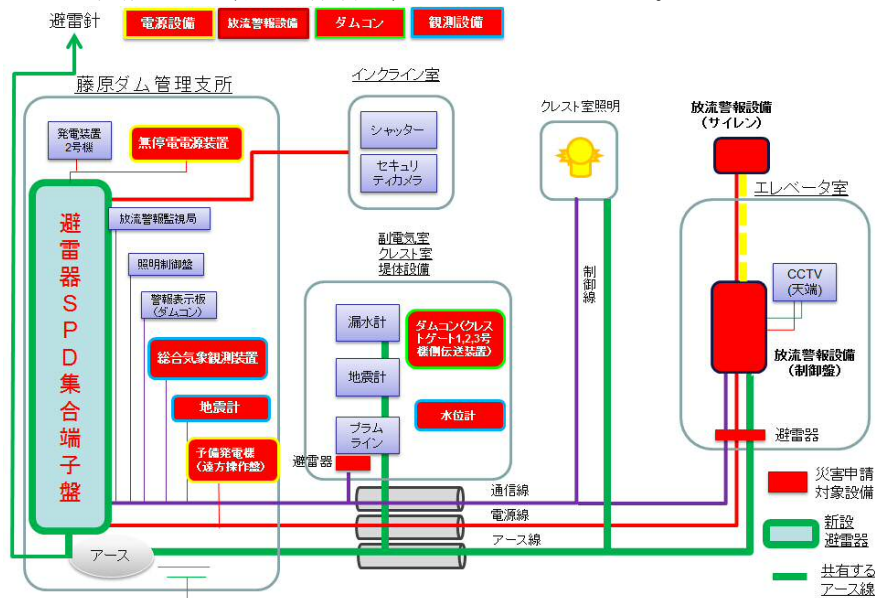
図4：雷害対策 構成図

平成30年度に対策を予定している構成図を図4に示す。

(1) 総合的な接地抵抗の低減

被害を受けた設備は接地極（アース）から距離があり、接地用電線も電力供給時の感電防止のみを目的としたため、総合的な接地抵抗が大きくなってしまっており、雷による誘導電流を逃がしにくかった。

太い接地線を配線して総合的な接地抵抗を小さくし、雷を確実に大地に逃がし、雷被害の低減を図る。

(2) 接地線を共有して接続

ダム管理用設備は、支所から電気供給と通信のために電氣的に接続されている。これらすべてを同じ接地線に接続し共有することで、誘導電流を抑制して被害拡大を防ぐ構成とする。

(3) 避雷器（SPD）集合端子盤の整備
