# 砂防設備点検の新たな取り組みの紹介

橋爪 健夫

関東地方整備局 渡良瀬川河川事務所 工務課 (〒326-0822 栃木県足利市田中町661-3)

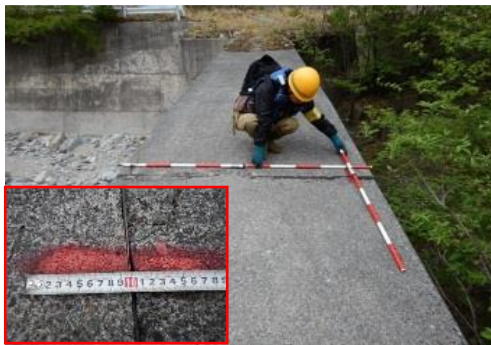
ひび割れの状況や写真の鮮明度等、遜色ないものとなっている。(図-5と図-6を比較)ただし、UAVの場合ひびのサイズが計測できないため、事前に目印を貼り付けておく等の工夫が必要である。

図-5 ひび割れ状況 (従来の点検)

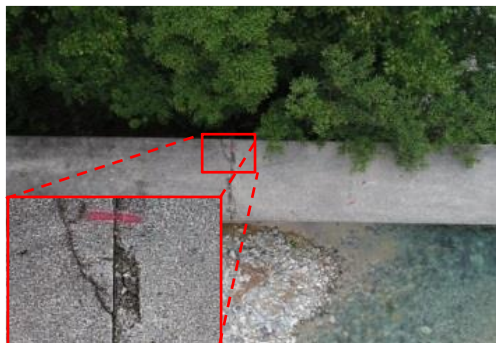
図-6 ひび割れ状況 (UAV) (垂直写真の拡大)

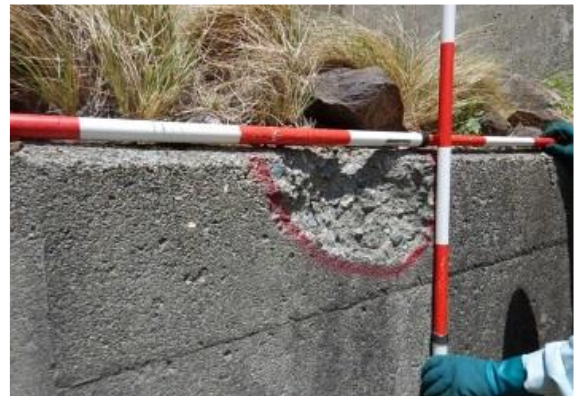
破損の状況についても、ひび割れ同様の結果を得ることができたが、UAVによる点検は写真 (水平、垂直) の拡大による確認を行う場合も想定される。その際には平面的な写真 (図-8) となってしまうため、従来の点検による破損状況写真 (図-7) のように立体的な写真になるように工夫が必要である。なお、破損形状は画像処理をすることで確認が可能であり、サイズ計測についてはひび割れと同様である。

図-7 破損状況 (従来の点検)

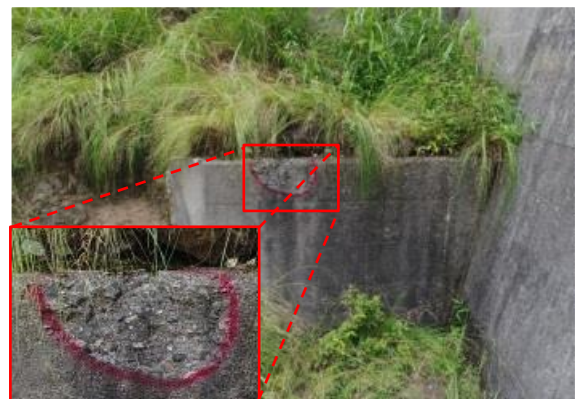
図-8 破損状況 (UAV)  
(水平写真の拡大)

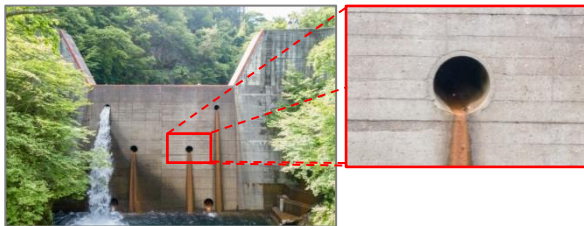
a) 人の近寄れない堰堤正面の損傷状況（図-11）や接近できない箇所についても点検可能となる。

図-11 堰堤正面の損傷状況確認

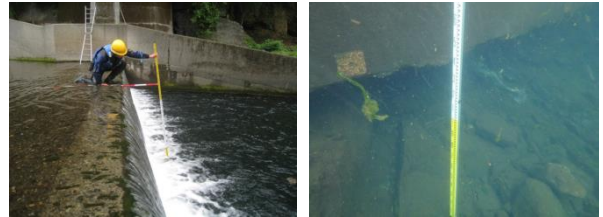
b) 水中の洗掘や摩耗等の状況は、写真により行うため計測や確認はできない。（図-13）

図-13 水中の洗掘状況の確認

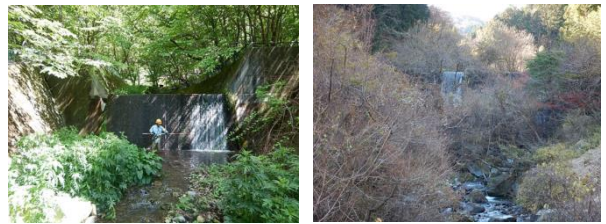
c) 樹木等に覆われた箇所（図-14）は、安全に飛行させることが困難なため使用はできない。

図-14 樹木によりUAVが飛行が出来ない箇所
