河川用ゲート更新で生じた課題とその解決 の事例紹介

— 既設更新という制約・コスト・長寿命化 を踏まえた解決 —

関東地方整備局 江戸川河川事務所 施設管理課 (〒278-0005 千葉県野田市宮崎134)

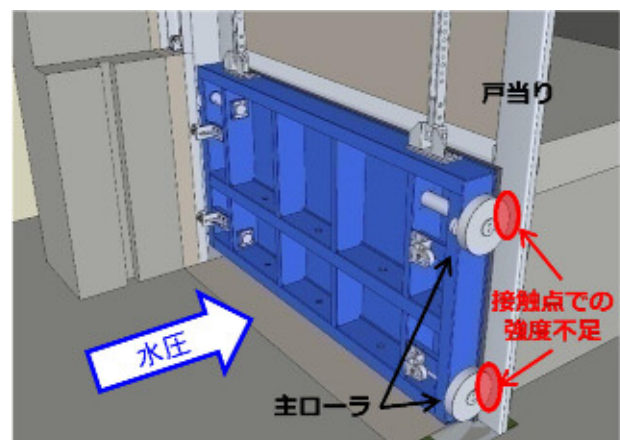
図-2 強度不足の発生箇所

工事発注後、現行の技術基準に基づき詳細設計を実施した結果、ゲート主ローラと戸当りが接触する部分において、強度不足となることが判明した。(図-2)

今回の強度不足箇所は、前述のとおり、ゲートに作用した水圧荷重を戸当りに伝達する重要部分であり、止水機能及び開閉機能に大きく影響する部分であることから、現行技術基準での強度不足の解決を図ることとした。

「③接触面を増やす」と「④主ローラ個数を増やす」は強度不足解消の傾向が見られたため、この2つをミックスすることで強度不足解消が図れないか考え、設計計算を行った。その結果、強度不足は解消されることが確認できた。

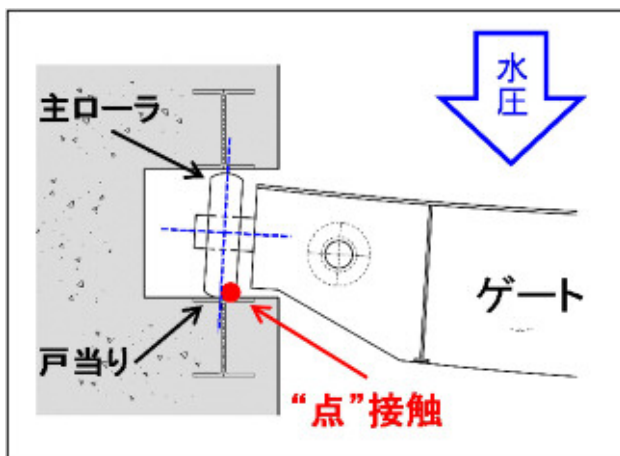
図-3 点接触イメージ図(ゲート上方から見た断面図)

ゲートは水圧荷重を受けてたわみ(変形)が生じる。このゲートたわみにより、主ローラの断面が角張っていると円滑な回転ができなくなる恐れがある。このことから、一般的なゲートでは主ローラの断面に「曲率」という円弧を設けており、点接触で円滑に回転する構造としている。(図-3)(例えとして、一輪手押し車をイメージしてほしい。手押し車のタイヤは丸みを帯びており、旋回時に円滑にタイヤが回転するのと同じようなイメージである。)

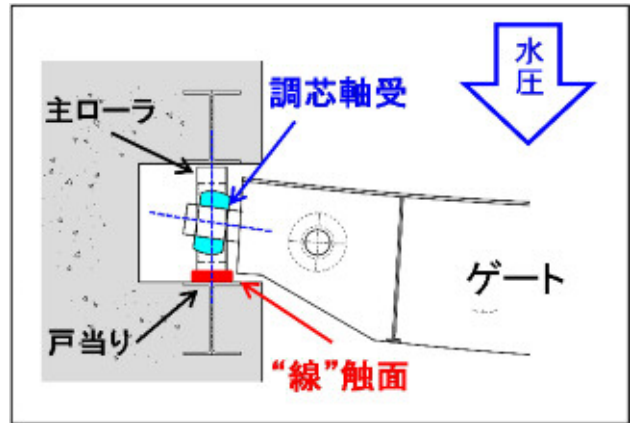
図-4 線接触イメージ図(ゲート上方から見た断面図)

図-4は今回検討した線接触のイメージ図である。ゲートにたわみが生じても、自動で調芯する調芯軸受を採用することで、主ローラと戸当りが線接触となる。

この線接触という条件で再度設計計算を実施した。強度不足の解消傾向は見られたが、強度不足の解決には至らなかった。

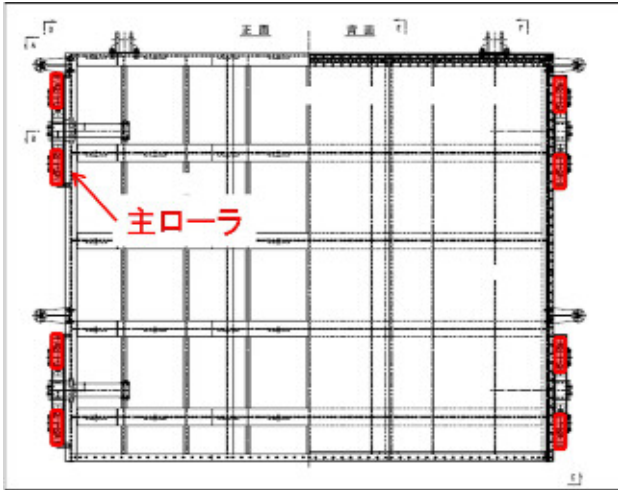
図-5 ゲート正面図(主ローラ8個)

図-5は、今回の更新ゲートにおいて、主ローラを片側4個、計8個まで増やした図である。ロッカービームは重量が重く、これ以上主ローラを増やすと既設の開閉能力を超えてしまい、土木構造物への影響も出ることから、今回は、主ローラ8個が増やす限界であった。

この主ローラ8個という条件で設計計算を実施した。強度不足の解消傾向は見られたが、強度不足の解決には至らなかった。

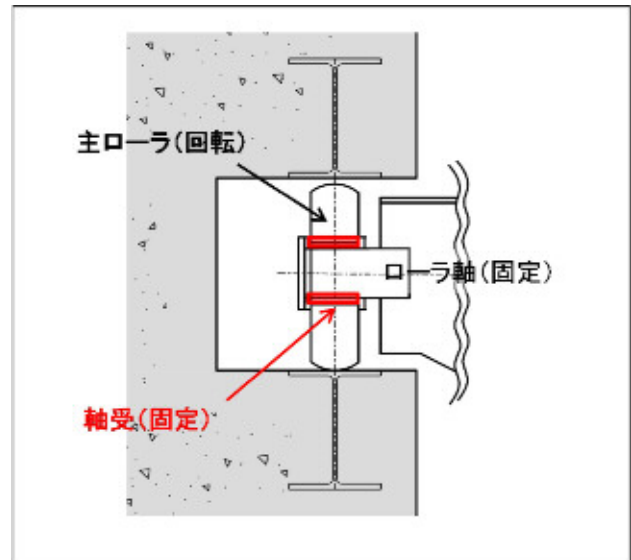
図-6 主ローラ軸受部の構造

図-6は主ローラ軸受部の構造図だが、主ローラ等の回転部分には回転を円滑にするための軸受が必要であり、この軸受部の固着が過去からゲートでは問題となっていた(撤去したゲートでも主ローラ部の固着が見られた)。今回ゲートは、可動頻度が点検時と洪水時のみ少なく、またロッカービームの回転域もごく微少であることから、

固着の心配がある。

そこで、NETISにて技術検索を行い、微少回転域でも潤滑性が期待でき、かつ腐食による固着の心配がない「樹脂製無給油軸受」を採用し維持管理性の向上を図った。
