関東地方整備局管内 工事事故事例 【平成30年度4月期】

関東地方整備局
企画部 技術調査課

平成30年4月期 工事事故発生事例

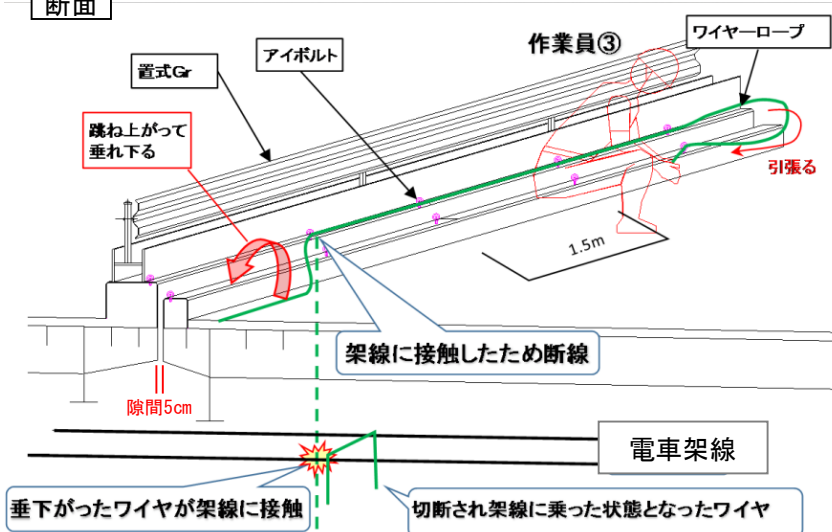
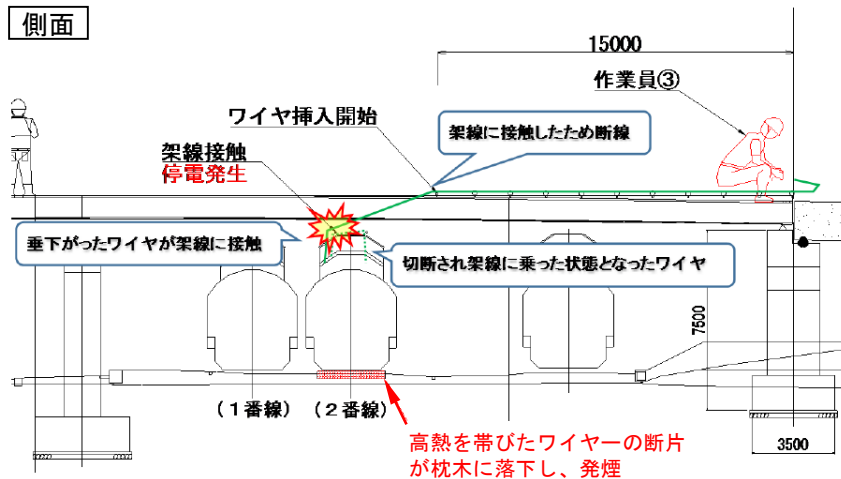
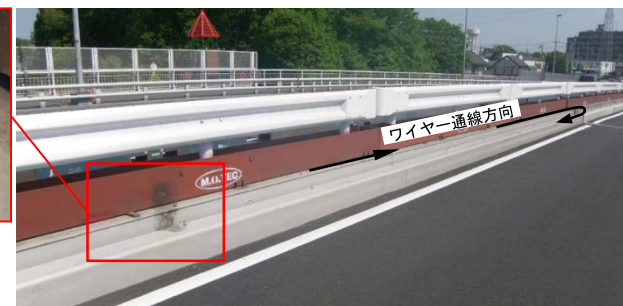
- ・ 跨線橋の隙間に落下防止用ネットを設置する計画となっており、事故発生の前日に橋梁地覆部にアイボルトを設置し、当日はアイボルトにネットを設置するためのワイヤーを通す作業を行っていた。
- ・ 作業員が一人で作業を行っており、ワイヤーを引っ張った際にワイヤー端部が暴れ、その拍子に跨線橋の隙間からワイヤーが垂れ下がってしまい、直下を走っている電車の架線に接触しスパークした。
- ・ スパークしたことで断線したワイヤーが電車の架線に引っ掛かったほか、高熱を帯びたワイヤ片が枕木に落下したことで発煙が確認されたため、電車の運行を一時停止した。

- ・ 折り返し地点で作業員がワイヤーロープを引っ張った拍子に反対側の端部が暴れて隙間から直下の架線に接触
- ・ 高圧の架線にワイヤーが接触したことでスパークし、ワイヤーの一部が断線

○落下防止対策不足

前日のアイボルト設置作業においては、落下防止の養生を行っていたが、当日のワイヤロープ設置作業においては、落下を想定していなかったため、落下防止の養生を行っていなかった。

○不明確な役割分担と一人作業

落下したワイヤロープは短尺物であり、作業手順書は長尺物（ロールタイプ）の手順しか作成しておらず、短尺物の作業に関しては役割分担が不明確であった。また、作業員は元請の指示を仰ぐ前に単独で作業が可能と判断し、一人で作業を行ってしまった。

○養生板の設置

開口部全面を覆うことができる養生板を製作し、開口部付近で行う作業は全て落下防止の養生を行う。

○詳細な手順書を作成し、遵守を徹底させる

材料によって手順が変わる場合は、材料に適した詳細な作業手順書を作成し役割分担を明示したうえで、作業関係者に遵守を徹底させる。

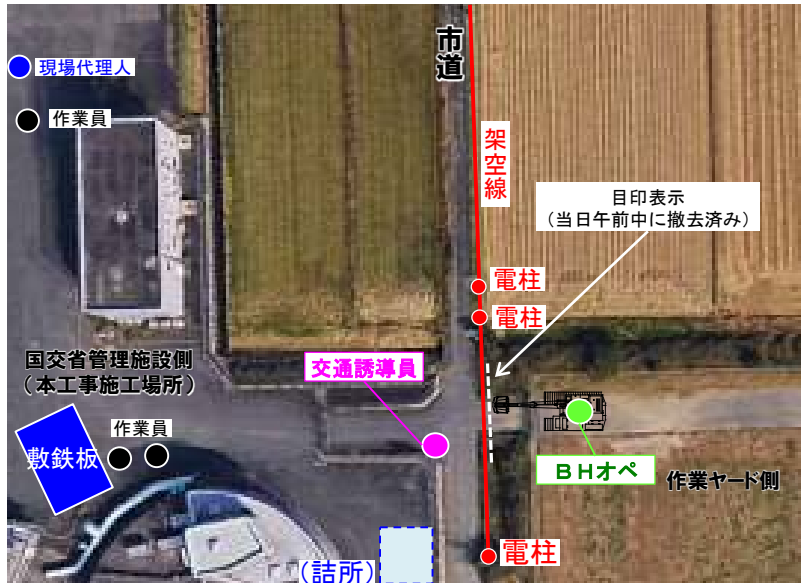
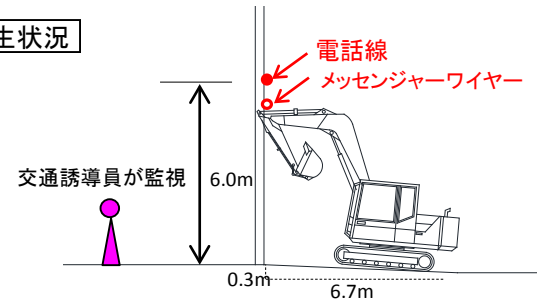
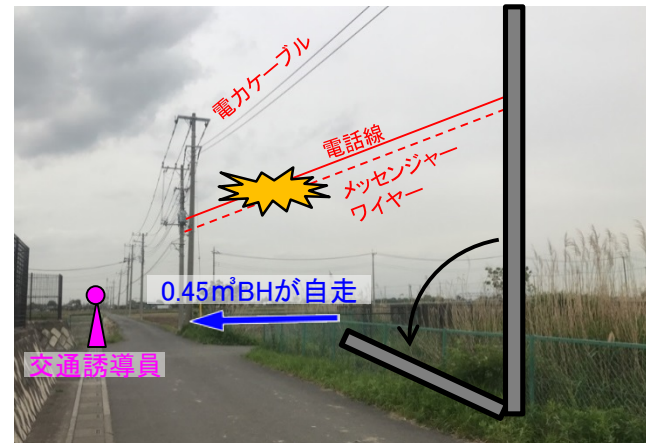
- ・ 後片付け作業中、敷鉄板の集積を行うため、バックホウが市道を横断し作業場所へ移動しようとしていた。
- ・ 移動の際にはアームが市道側へ飛び出さないよう、目測で架空線ギリギリまでアームを上げたまま走行した。
- ・ 出入り口の傾斜で機体が傾いた衝撃でバックホウが揺れた際に、アームが電話線の下部に設置されていたメッセンジャーワイヤーに接触したため、電柱が倒壊。電柱に添架されていた電話線及び市の街路灯が損傷した。（電話線は供給に影響がないため復旧不要）
- ・ 架空線対策の目印表示は設置していたが、後片付けに伴い事故当日の午前中に撤去済みであった。

- ・ 傾斜で傾き、バックホウ本体が揺れた
- ・ メッセンジャーワイヤーにアームが接触

- ・ ワイヤーに接触し電柱が倒壊

○ブームを上げたままの走行

バックホウのブームを十分に下げず、誘導員・オペレーター共に目測で架空線ギリギリまでブームを上げたまま走行した。

○架空線対策不足

本工事の施工に伴い設置していた架空線の目印表示は事故発生当日の午前中に撤去されていたため、架空線直近までブームを上げてしまった。

○架空線との十分な離隔の保持

架空線等の目印表示は全ての作業が終了してから撤去を行うこととし、近接作業にあたっては目印を元に十分な離隔をもって誘導及び作業を行う。

○監視員の配置、重機自走範囲の制限

架空線等上空構造物監視員を配置するほか、重機の自走による移動はヤード内（施工範囲内）のみとし、ヤード間の移動などは運搬車により移動を行う。

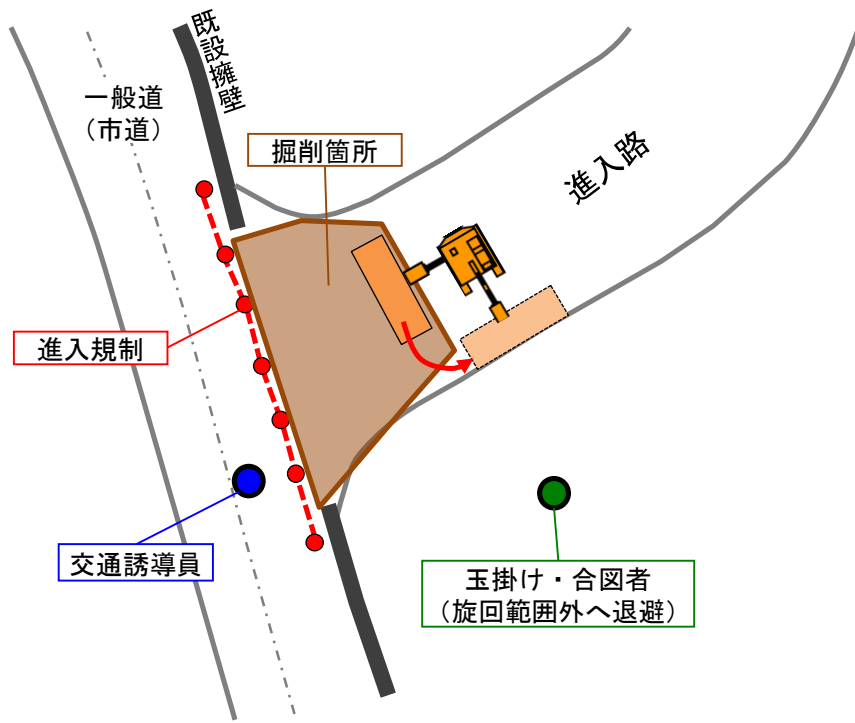
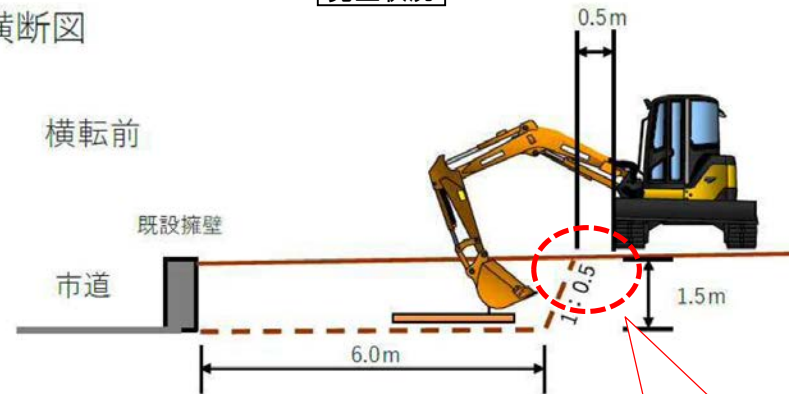
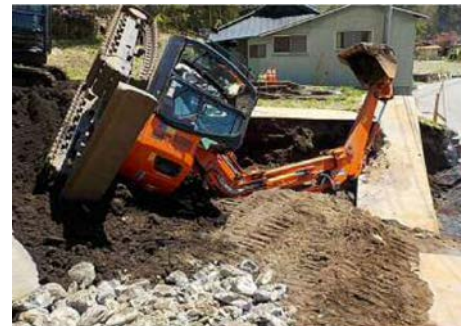
- ・ 施工現場への出入り口付近において、一般道からの進入路を整備していた。
- ・ 掘削部に置かれていた敷鉄板を移動するため、バックホウを掘削面より1段高い場所に配置し、吊り上げ旋回作業を行っていた。
- ・ 敷鉄板を吊り上げ左旋回した際に法肩が崩壊し、バックホウが横転した。
- ・ オペレーター及び第三者に被害はなく、バックホウにも損傷は無かった。

旋回した際に法肩が崩れたため、バックホウが横転

○崩壊しやすい法肩での作業

掘削箇所より1段高くなっている場所にバックホウを配置し作業を行っていたが、バックホウの配置場所は法肩から約0.5mしか離れておらず、転倒の危険が高い状態であった。
また、地山上であることや高さが1.5m程度であったことから、地盤は問題無いと思い込み、重機足場を十分に確認しないまま、法肩で作業を行った。

○法肩部への接近禁止について周知徹底

新規入場者教育や日々のKY活動において、法肩部に近づいて作業は行わないよう周知徹底する。

○法肩部での作業時における措置

地山の状態に応じて法肩からの離隔を検討し、オペレーターを交えて現地で指導を行う。また、法肩付近での吊り作業に際しては、作業に先立って重機足場に敷鉄板を設置し、補強する。
